AUTO No. 281

(05 noviembre 2020)

“Por el cual se hace un seguimiento a las obligaciones establecidas en la Resolución No. 1110 del 30 de agosto de 2013, mediante cual se sustrajo de manera definitiva un área de la Reserva Forestal del Pacífico, dentro del expediente SRF 100”

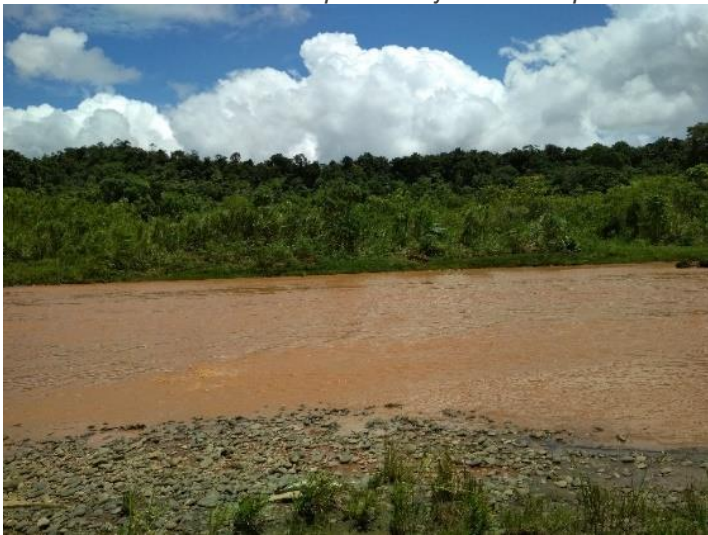
Figura 2. Vista del costado oriental predio objeto de compensación

El polígono objeto de restauración se inserta dentro de una matriz de bosque natural intervenido, con algunos relictos estables de bosques secundarios y pastos arbolados. El río Dagua rodea con su patrón meandrónico de “U” Invertida, de manera directa la sección oriente y norte del área a restaurar, en tanto los costados occidental

y sur se encuentran más alejados de cuerpo de agua. El predio presenta una elevación geográfica con cotas que llegan hasta los 80 metros de elevación respecto a nivel del río.

Se evidencia que en el área ocurrieron disturbios de minería generando erosión severa en los márgenes y riberas del Río Dagua, y una degradación del bosque natural debido a la corta selectiva de especies maderables.

Se evidencia la presencia de individuos de especies heliófilas tempranas establecidas en franjas y espacios abiertos, acompañadas de especies pioneras espontaneas resultado de dinámicas de la sucesión vegetal secundaria.
