**MINISTERIO DE AMBIENTE Y DESARROLLO SOSTENIBLE****AUTO No. 063**

*"Por medio del cual se realiza un seguimiento y control ambiental"***EL DIRECTOR DE BOSQUES, BIODIVERSIDAD Y SERVICIOS  
ECOSISTÉMICOS DEL MINISTERIO DE AMBIENTE Y DESARROLLO  
SOSTENIBLE**

Modificación de la Licencia Ambiental Global, Ampliación del Área de interés en la zona norte del Bloque Platanillo e incluir otras actividades.

Amerisur Exploración Colombia Limitada.

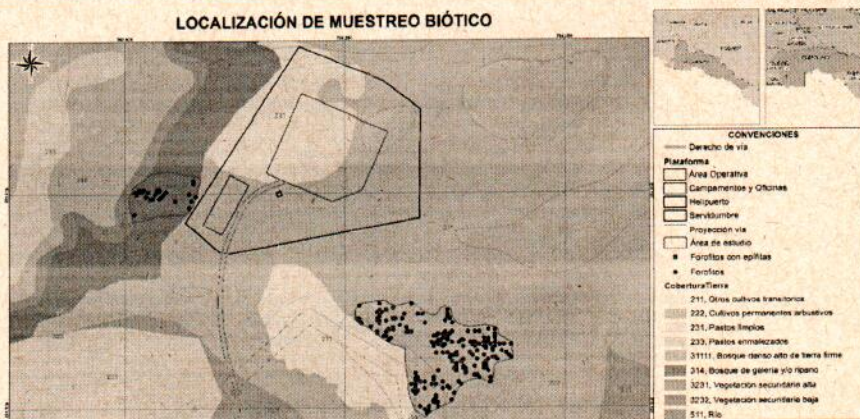
| Resolución 0393 del 13 de marzo del 2018 | |
|---|---|
| OBSERVACIONES TÉCNICAS | <ul style="list-style-type: none"><li>- Respecto al literal (a.) del numeral (2.) del Artículo 9: La Sociedad presenta la localización de las áreas seleccionadas para realizar la reubicación de las especies de epifitas vasculares rescatadas, la cual está ubicada en el Municipio de Puerto Asís, en el departamento de Putumayo, comprende un área total de 2,25 ha, ubicadas dentro de la zona de intervención del proyecto, distribuida en 1.75 ha en bosque denso de tierra firme y .5 Ha para bosque de galería. Se relacionan coordenadas de la delimitación del polígono, salidas cartográficas con puntos de caracterización, esta se presenta de manera clara a escala 1:4.000, con sus respectivos archivos digital shape del sitio de reubicación, que una vez verificada se pudo corroborar que corresponden a los sitios propuestos por la Sociedad, con la extensión en hectárea descrito en el documento técnico.</li></ul> <p>Imagen 1. Localización polígonos seleccionados para la reubicación de vegetación epífita vascular</p> |

Fuente: Servicios Integrales Ambientales FYS S.A.S, 2018- Radicado N° E1-2018-021827 del 27 de julio de 2018
