## MINISTERIO DE AMBIENTE Y DESARROLLO SOSTENIBLE

AUTO No. 207

*"Por medio del cual se hace seguimiento a las obligaciones impuestas en la Resolución No. 906 del 11 de mayo de 2017"*

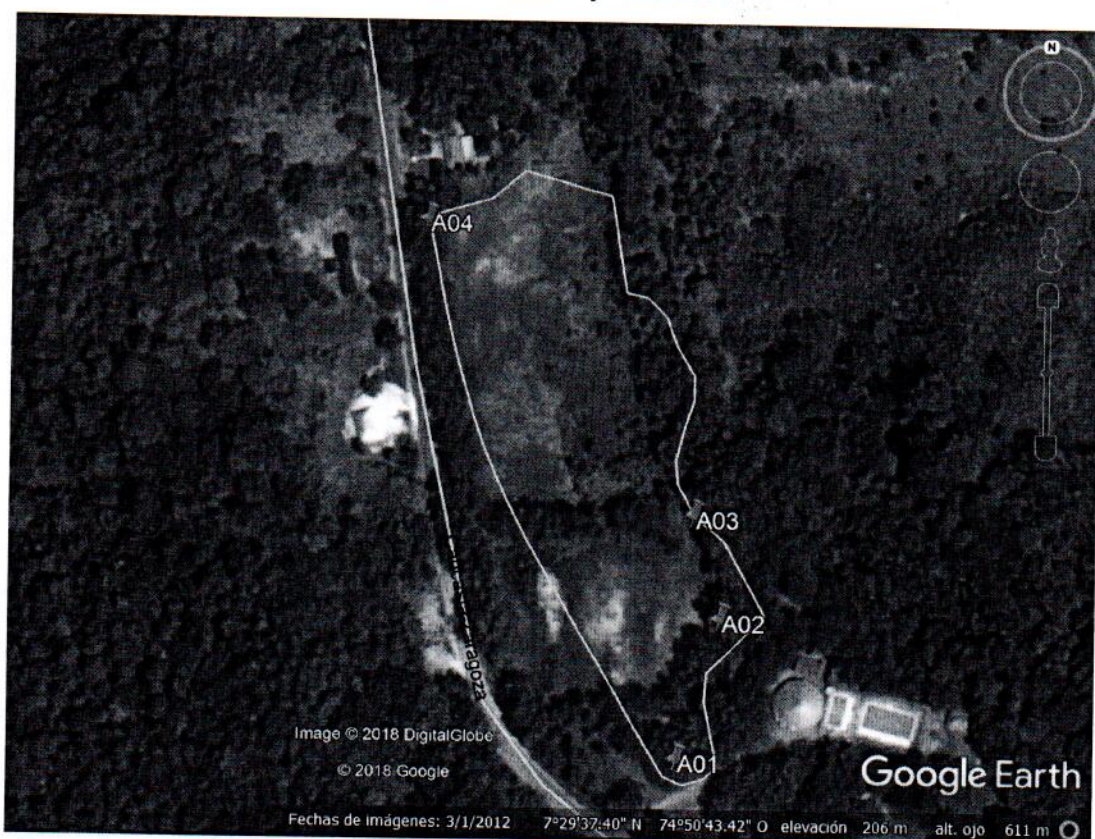
**Figura 1.** Ubicación del área sustraída temporalmente (polígono en color amarillo) y de los puntos de control de evaluación.

*"Con el fin de lograr una perspectiva del área en su totalidad se realizaron observaciones desde diferentes puntos de control ubicados al interior del área, los cuales se ubicaron en las coordenadas señaladas en la tabla 4 de la forma que se ilustra en la figura 1; y así mismo las observaciones realizadas desde estos se presenta en las fotografías 1 a 8.*

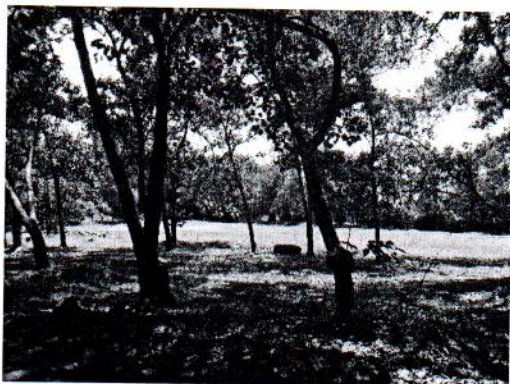
**Fotografía 1.** Vista desde punto de control 1

Estos mismos atributos fueron los que se observaron en la salida realizada el 12 de julio, y que se pueden apreciar en las fotografías 1 a 8, donde se pueden observar instantáneas de área que fueron tomadas desde diferentes puntos de control localizados sobre el área que fue sustraída, que permitían una visual completa del área, desde los cuales se evidenció que el área actualmente cuenta con una cobertura de pastos, con presencia de algunos ejemplares arbóreos y arbustivos, ubicados en mayor densidad hacia la periferia del área que había sido sustraída. Estos puntos de control se ubicaron de la forma que se indica en la figura 1, sobre las coordenadas geográficas que se muestran en la tabla 4.

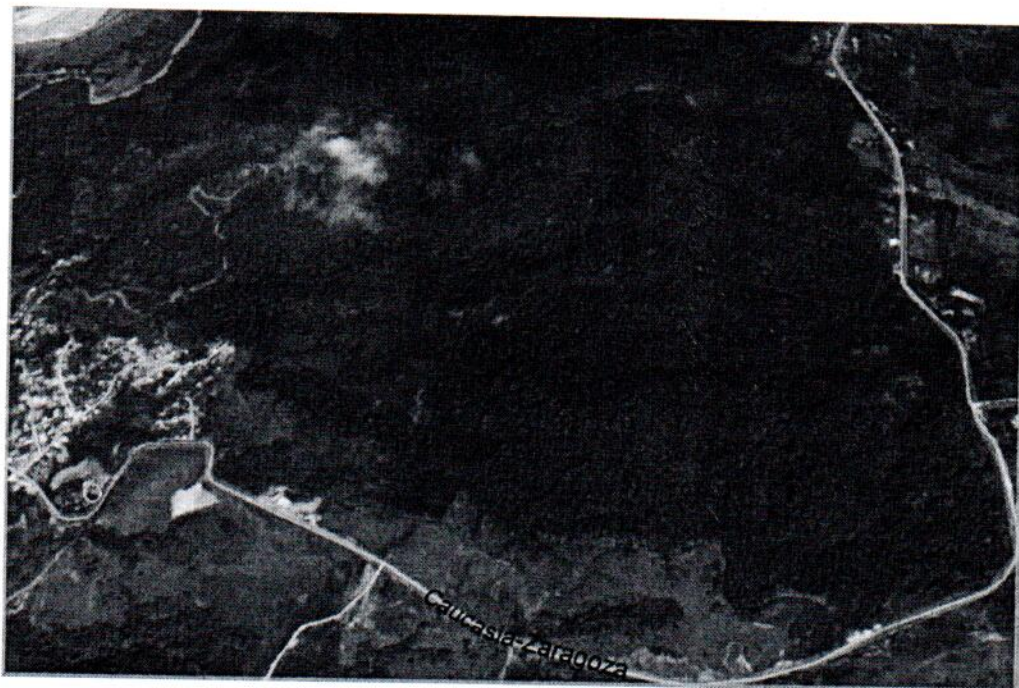
4. Georreferenciación de áreas y generación de cartografía detallada a escala 1:5000 con respectivos shapefile: Se sitúa sobre la Vda. Quebradona I, sobre la microcuenca las Balsitas al interior del área de influencia biótica del proyecto sobre la abscisa K2+700, coincidiendo con el área de importancia estratégica para el abastecimiento del recurso hídrico del sistema de acueducto de municipio de Zaragoza (Las Balsitas-Los Angeles-La Temperatura) (Figura 6).

Figura 6. Imagen a área de polígono de 4,9 seleccionado para desarrollo de estrategias de restauración en el marco del plan de consolidación de bosques de galería. Fuente: Figura 14 del documento PLAN DE CONSOLIDACIÓN DE COBERTURAS DE BOSQUE DE GALERIA Y RIPARIOS. UNIDAD FUNCIONAL II. SUBSECTOR I. CORREDOR ZARAGOZA - CAUCASIA.

Se recomienda ver anexo 5, donde se incluye cartografía digital del área seleccionada para hacer la reforestación, con respectivo listado de coordenadas geográficas de los vértices del polígono de siembra en formato magna sirgas Bogotá.
