AUTO No. 229

“Por medio del cual se realiza un seguimiento y control ambiental”

RESOLUCIÓN No. 0822 DEL 28 DE ABRIL DE 2017

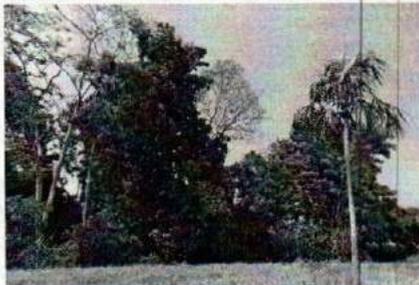
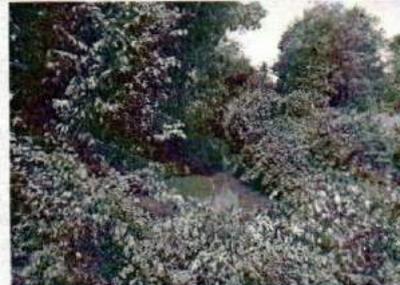
Fotografía 1. Vista frontal e interna del bosque de galería.

Vista frontal bosque de galería

Vista interna bosque de galería.

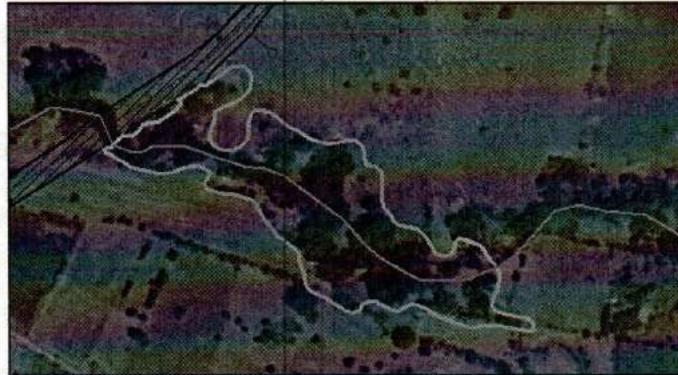
Imagen 1. Unidades de cobertura de la tierra del área de reubicación propuesta.

009584 del 09 de abril de 2018, este fue visualizado en el programa ArcGis - ArcMap 10.2.2., observándose que el polígono del shapefile citado presenta **un área de 4,11 hectáreas y no de 2,68 hectáreas** como lo menciona la sociedad en la propuesta de reubicación remitida, además de verificarse por medio de la cartografía base en línea que aporta este programa relacionada con imágenes ESRI, DigitalGlobe, GeoEye y Earthstar Geographics, que efectivamente esta área de reubicación propuesta si se encuentra ubicada en un relicto de bosque de galería y/o ripario, tal y como lo evidencia la siguiente imagen.

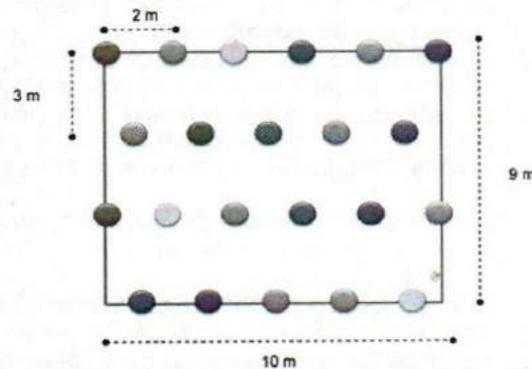
Imagen 2. Módulo de enriquecimiento para la margen de protección.

"Tratamiento 1: Módulos de enriquecimiento en la margen de protección de la quebrada Pita el medio: (...). Para el presente caso se ha seleccionado la franja derecha e izquierda del cauce de la quebrada, que comprenderá un área de 4 Has, donde mediante una evaluación in situ, se pudo determinar que poseen un alto potencial para el desarrollo de especies pioneras e intermedias, de igual manera, las condiciones de topografía y pendiente son apropiadas para la siembra de individuos.

Para este enriquecimiento, se propone distancias de siembra de 2m x 3m, donde se distribuirán los individuos de especies pioneras e intermedias propias de bsT. Se plantean la disposición de 10 módulos por hectárea, a continuación, se presenta la distribución de cada una de las especies a plantar.

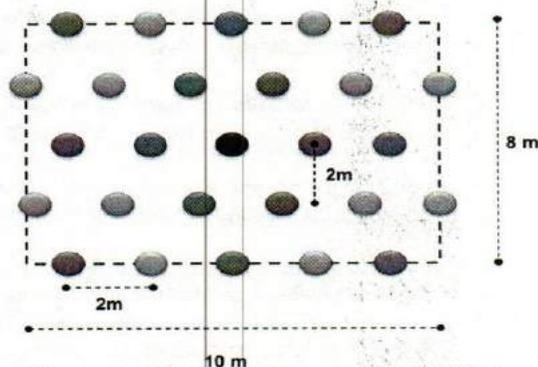
Imagen 3. Núcleos de vegetación propuestos para áreas abiertas.

La distribución de estas especies, corresponde a lo propuesto por Anderson (1953), donde se presenta una tendencia a favorecer las especies centrales para su crecimiento en altura, que generalmente son especies tardías propias de estados sucesionales avanzados, y las periféricas o laterales, especies pioneras que aportan cobertura y estrato en corto tiempo.

Las especies propuestas podrán cambiar, ya que estas dependen de la disponibilidad de árboles semilleros o en su defecto de la oferta en viveros. En caso de cambiar las especies, se conservará el criterio de rol sucesional, garantizando que las especies a establecer correspondan al mismo rol sucesional".

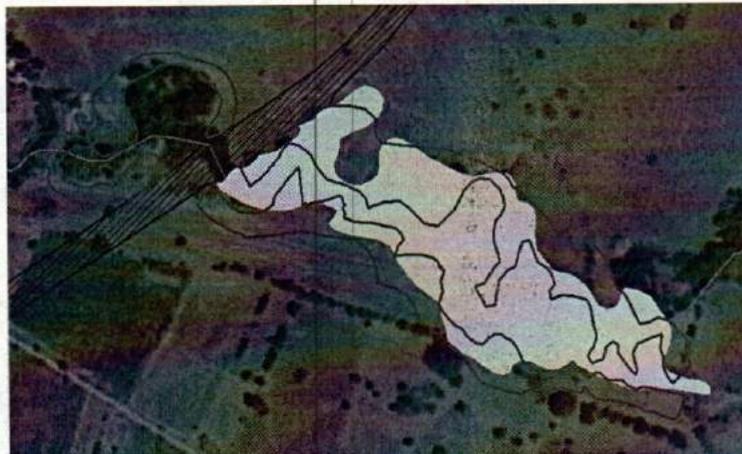
Imagen 5. Ubicación del área de rehabilitación y del área de reubicación propuestas.

Cabe mencionar que el área de reubicación de bromelias y orquídeas (4,11 hectáreas) y el área de rehabilitación (4,06 hectáreas) se sobreponen, compartiendo algunas áreas de bosque de galería y/o ripario, aspecto que permite una interacción entre las dos medidas de manejo, favoreciendo el establecimiento y adaptación de los individuos de bromelias y orquídeas reubicados en el bosque de galería y/o ripario, al incluirse acciones de enriquecimiento vegetal de esta unidad de cobertura de la tierra. En la siguiente imagen se muestran las áreas de reubicación y de rehabilitación propuestas por la sociedad:
