AUTO No. 318

9 : *"Por medio del cual se hace un seguimiento a las obligaciones impuestas por la Resolución 2111 del 22 de diciembre de 2014, dentro del expediente SRF 312"*

**La Dirección de Bosques, Biodiversidad y Servicios Ecosistémicos del Ministerio de Ambiente y Desarrollo Sostenible**

### **3. SALIDA DE VERIFICACION TECNICA EN CAMPO**

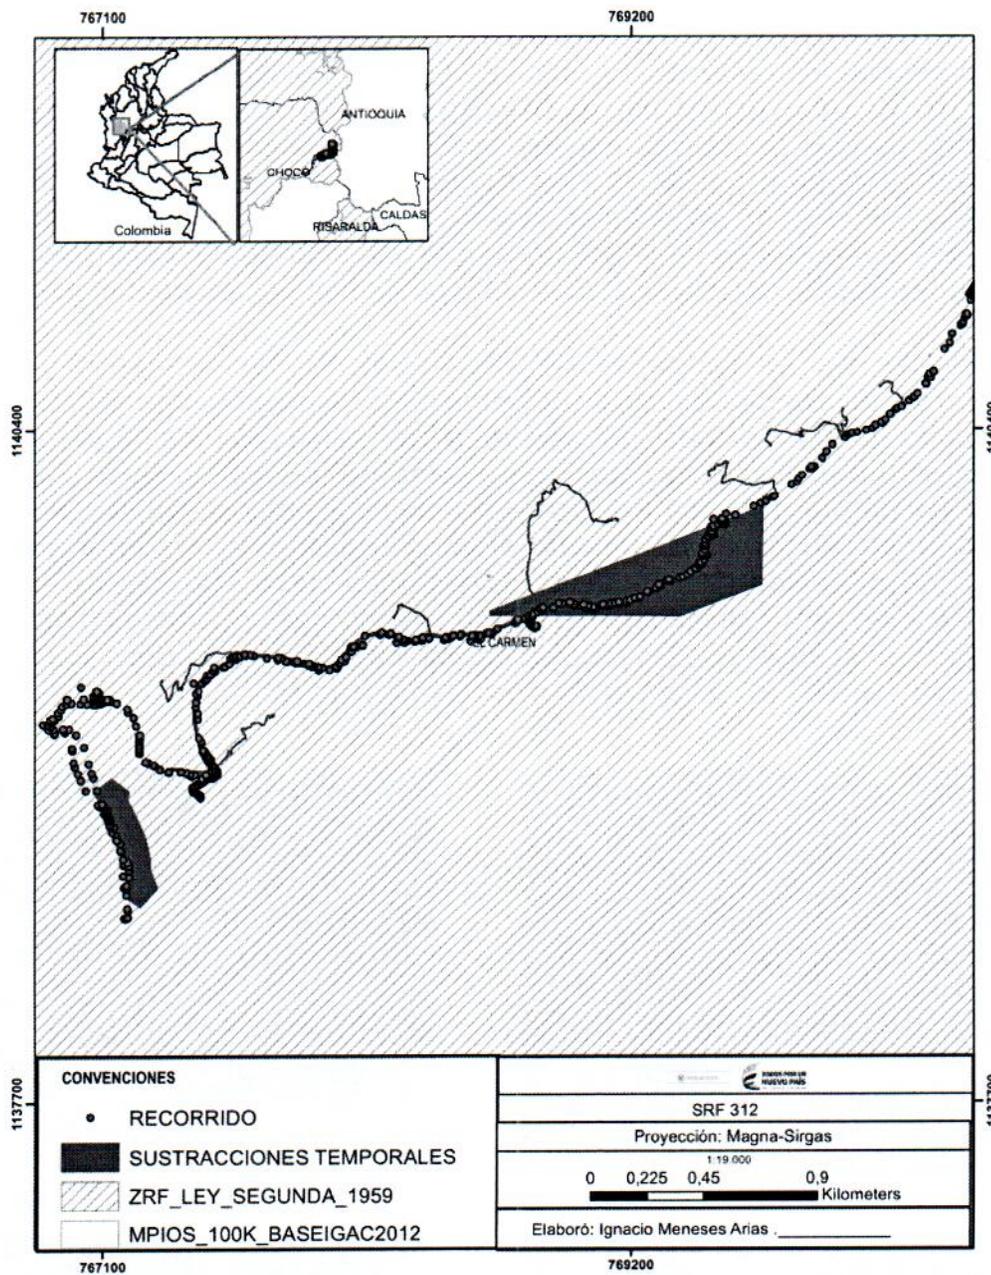
*La salida presentaba como objetivos principales revisar el estado de las áreas que habían sido sustraídas y reconocer las áreas en las cuales se habían llevado a cabo las actividades de compensación. Es importante resaltar que no se lograron reconocer todas las áreas que han sido objeto de medidas de restauración debido a que algunos de los propietarios no se encontraban al momento de la visita técnica o a que no se contaba con permiso de ingreso a los mismos. De esta forma, se accedió a tres predios en los cuales se identificaron las actividades realizadas y se recorrieron las áreas que habían sido sustraídas mediante la Resolución No. 2111 de 2014. El recorrido realizado se puede observar en la figura 3.*

Figura 3. Recorrido realizado durante la salida de verificación técnica en campo.

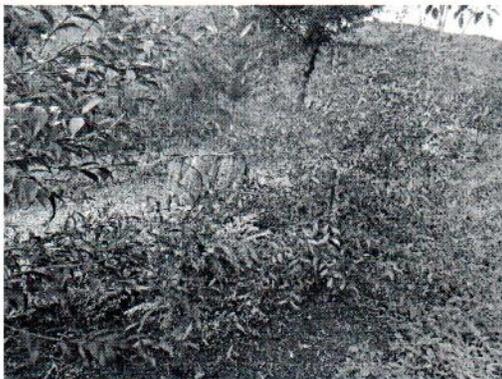
*En primer lugar, se reconoció un predio privado en la vereda La Argelia en el cual se refiere se han sembrado ejemplares a modo de cerca viva, en el cauce protector de la Quebrada Argelia la cual es afluente al Río Habita sobre el cual también se han sembrado algunas plántulas y en la franja protectora de un escurrimiento de agua subterránea que se presenta en el predio. En las fotografías 1 a 7 se pueden apreciar algunas de las acciones de restauración que hacen parte del proceso de siembra, así como las plántulas, las cuales actualmente presentan una altura entre los 40 y 100 cm.*

**Fotografía 1.** Plántulas en cerca viva de predio.

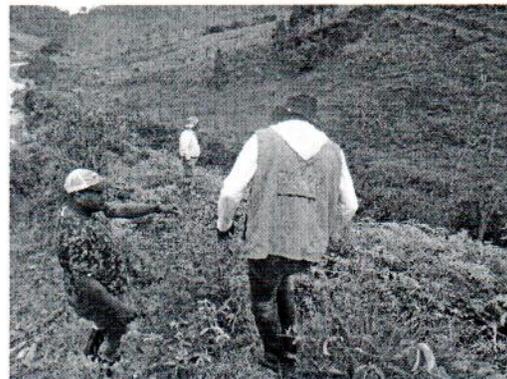
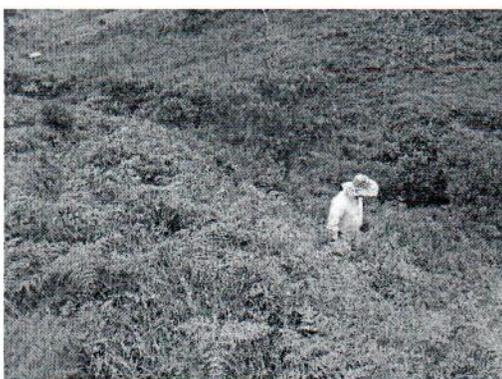
*Entre las especies establecidas en el predio se mencionan el eugenio, guayabo, limón, carbonero y comino; esta última sembrada especialmente sobre la quebrada Argelia. En cuanto a los criterios de selección de estas plantas, los funcionarios de CODECHOCÓ indican que estas son plantas nativas de la región y que presentan ventajas de fácil adaptación y que no presentan competencia interespecífica con otras plantas, destacando particularmente el comino que es una planta amenazada (En peligro crítico) debido a la tala indiscriminada que sufrió esta especie históricamente, principalmente por ... su madera. Se indica además que la siembra de especies frutales obedece a un acuerdo con los propietarios de los predios para que ellos logren obtener un beneficio adicional de las actividades de reforestación.*

**Fotografía 2.** Siembra en área en restauración.

**Fotografía 3.** Siembra en área en restauración.

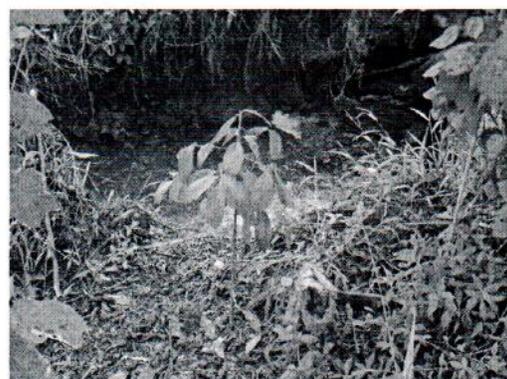
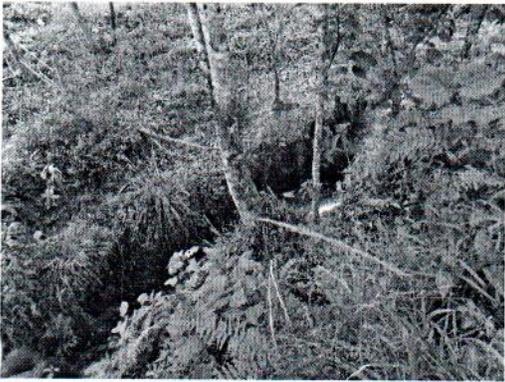
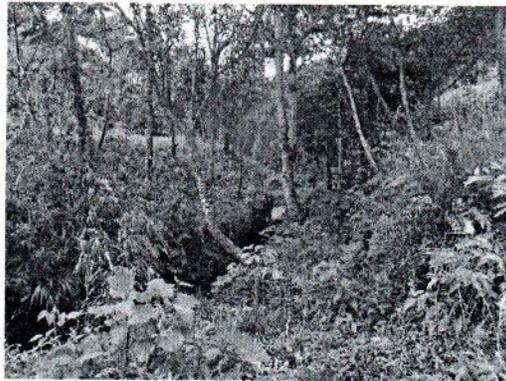
**Fotografía 4.** Siembra en área de protección hídrica de la quebrada La Argelia.

**Fotografía 5.** Siembra en área de protección hídrica de la quebrada La Argelia.

**Fotografía 6.** Siembra en área de protección hídrica de la quebrada La Argelia.

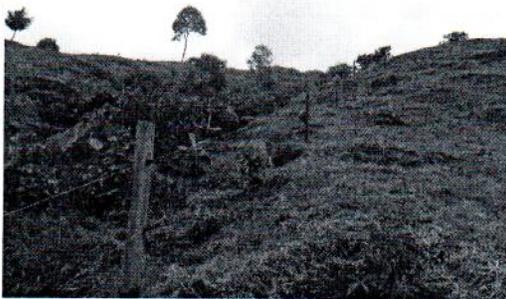
**Fotografía 7.** Siembra en área de escurrimiento desde afloramiento subterráneo.

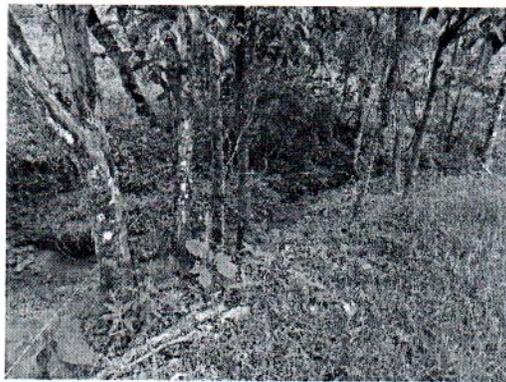
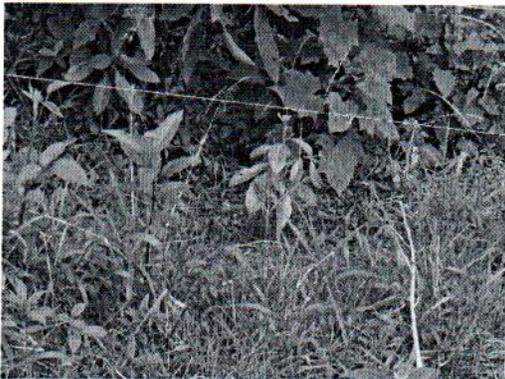
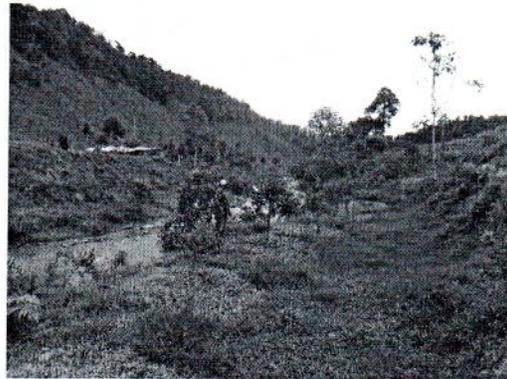
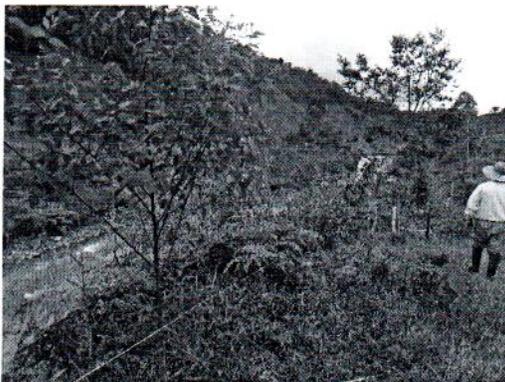
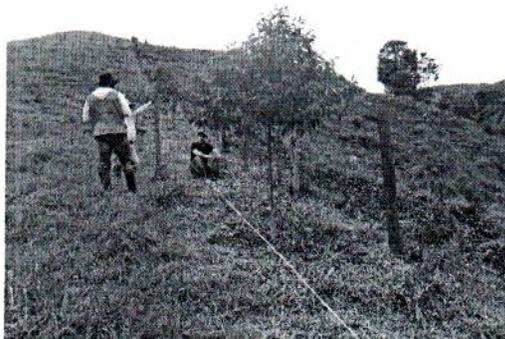
**Fotografía 8.** Cercamiento de protección a las plántulas sembradas sobre Q. La Argelia.

**Fotografía 9.** Cercamiento de protección a las plántulas sembradas sobre Q. La Argelia.

**Fotografía 10.** Cercamiento de protección a las plántulas sembradas sobre Rio Habita.

**Fotografía 11.** Cercamiento de protección a las plántulas sembradas sobre Rio Habita.

**Fotografía 12.** Cercamiento de protección a las plántulas sembradas en cerca viva.

Un aspecto que ha beneficiado a las plántulas sembradas en este predio ha sido el cercamiento doble en el caso de las cercas vivas, y el cercado a modo de aislamiento

*en las riberas de los cuerpos de agua, el cual impide el paso de ganado que podría eventualmente dañar las plantas por consumo o por pisoteo (fotografías 8 a 12).*

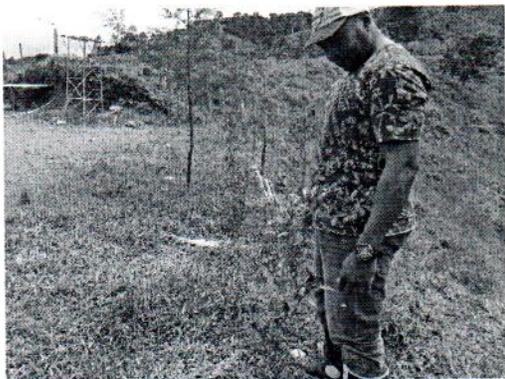
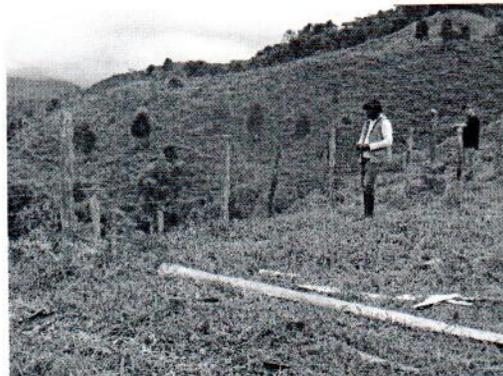
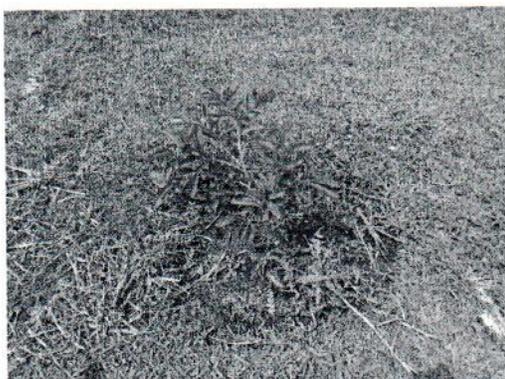
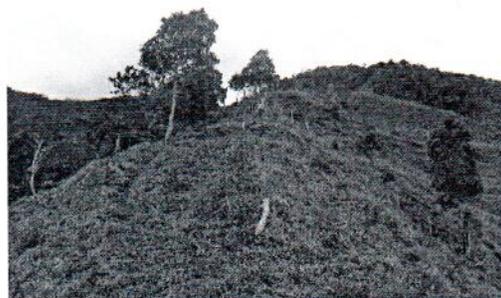
*En otro predio visitado, se encontró que la siembra de plántulas se realizó en áreas cercanas a la vivienda del predio con plántulas de eugenio y guayabo (fotografía 13 a 15), y según se indicó por parte de los funcionarios de CODECHOCÓ, sobre cercas vivas hacia las partes altas del predio. No obstante, la búsqueda de las plántulas sembrada en las cercas vivas evidenció que las mismas habían sido consumidas o pisoteadas por el ganado del predio (fotografía 16). En este sentido, no se logró establecer o verificar el estado de las actividades de siembra en este predio, más allá de las plántulas que rodean la casa, así como también se desconoce el área restaurada, o el número de plantas sembradas inicialmente.*

*Situación semejante se presentó en el tercer predio visitado, en el cual las plantas que habían sido sembradas y según se evidenció durante la salida habían sido consumidas por el ganado y por tanto no fue posible realizar una valoración de las actividades de rehabilitación allí realizadas.*

**Fotografía 13.** Siembra en cerca viva en predio.

**Fotografía 14.** Siembra en cerca viva en predio.

**Fotografía 15.** Siembra de frutal (guayabo)

**Fotografía 16.** Plántulas de cerca viva removidas.

*Ahora bien, un aspecto de importancia que se evidenció durante la salida de verificación técnica es que, en dos de los tres predios visitados, la mayor parte de las plántulas que habían sido sembradas fueron consumidas o pisoteadas por ganado, o las plántulas no habían logrado sobrevivir.*

*Cabe anotar, que uno de los puntos importantes de la compensación es asegurar que las acciones implementadas perdurarán en el tiempo y que se logrará el objetivo que fue planteado. En este sentido, se deben tomar las medidas que sean pertinentes para corregir o evitar este tipo de situaciones, así como para reemplazar las plántulas que no sobrevivieron, asegurando su supervivencia con las medidas adecuadas. Ahora bien, si se establece que no se pueden implementar medidas en estas áreas que permitan la supervivencia de las plántulas, de deberá considerar adelantar las actividades de rehabilitación en áreas sobre las cuales se pueda garantizar el éxito de las actividades de rehabilitación.*

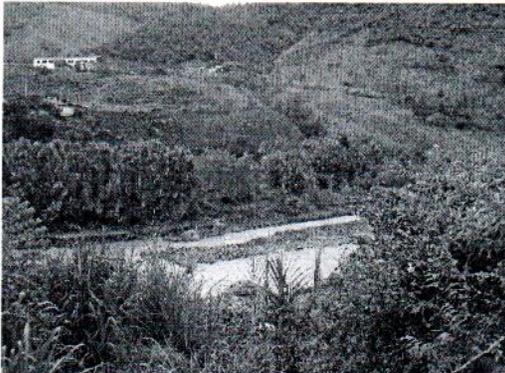
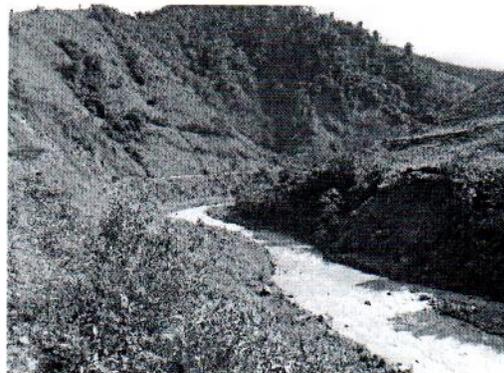
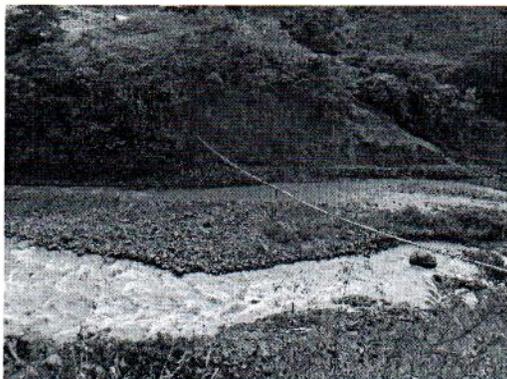
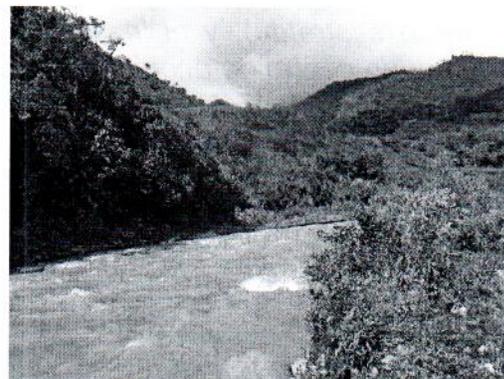
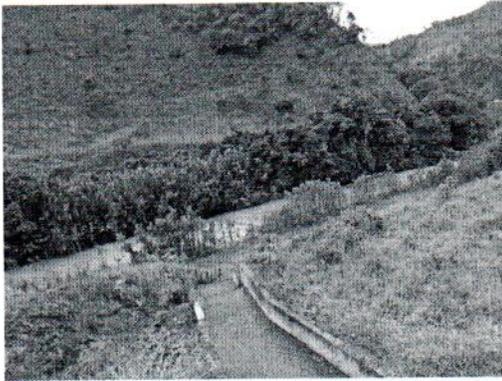
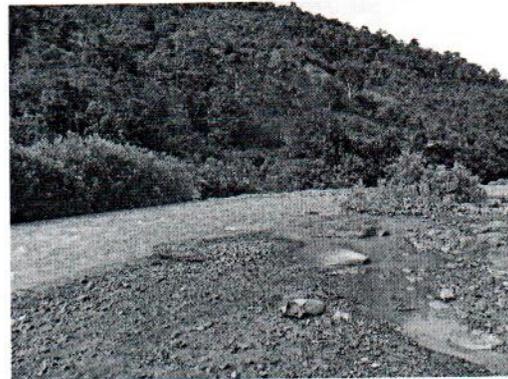
*En términos generales, se logró establecer que las áreas que fueron sustraídas temporalmente, en la actualidad presentan condiciones paisajísticas y morfológicas semejantes a los tramos adyacentes del río, de tal forma que no se observan evidencias o particularidades en las condiciones del área que permitan diferenciar las áreas que fueron objeto de sustracción de otras áreas del río Atrato en esta localidad y considerando que se recorrieron varios kilómetros antes y después de las áreas que conformaron los bloques de explotación. En las fotografías 17 a 22 se pueden apreciar panorámicas del río Atrato en el área que fue reconocida durante la salida de verificación técnica.*

*De igual manera, al realizar el recorrido por el cauce no se encontraron infraestructuras, depósitos de material, maquinarias, huellas de vehículos pesados u otro tipo de indicador de actividad de explotación por parte de la empresa en las áreas que fueron sustraídas, lo que permite afirmar que [en] la actividad de explotación por parte del Concesionario LAX, concluyó.*

**Fotografía 17.** Panorámica del Río Atrato en área sustraída temporalmente.

**Fotografía 18.** Panorámica del Río Atrato en área sustraída temporalmente.

**Fotografía 19.** Panorámica del Río Atrato en área sustraída temporalmente.

**Fotografía 20.** Panorámica del Río Atrato en área sustraída temporalmente.

**Fotografía 21.** Panorámica del Rio Atrato en área sustraída temporalmente.

**Fotografía 22.** Panorámica del Rio Atrato en área sustraída temporalmente.

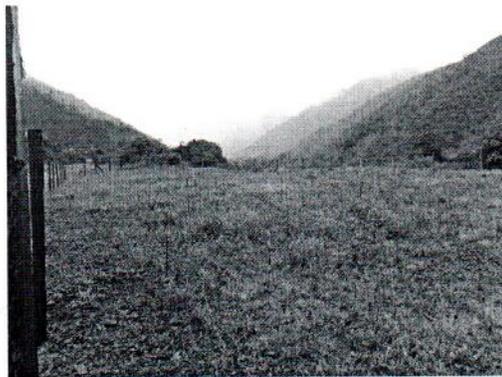
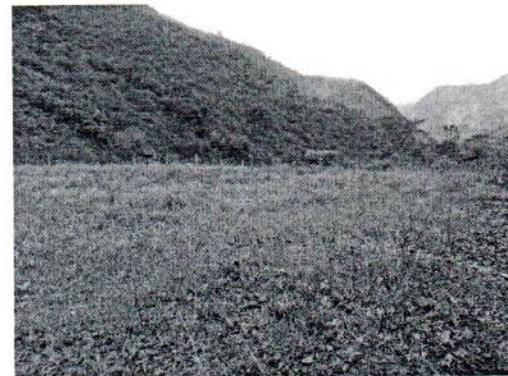
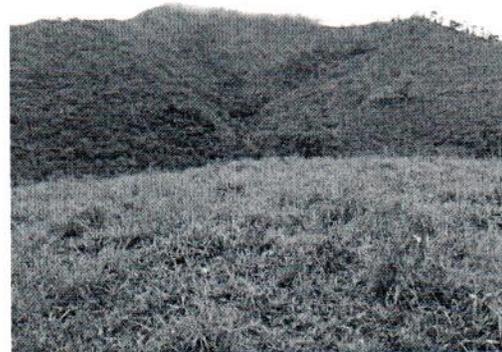
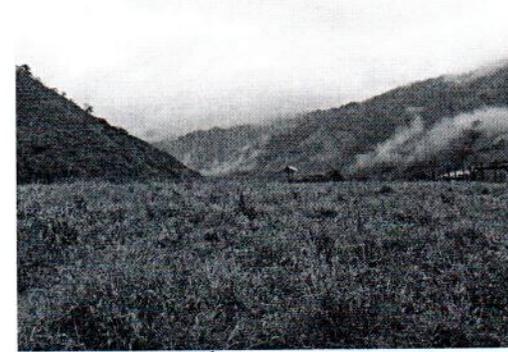
*Por otra parte, en el caso del área que fue sustraída para la implementación del sitio de acopio, se comprobó también que no hay actualmente ningún tipo de depósito de material y la zona se encuentra cubierta por pastos, aunque el sustrato corresponde a posibles restos del material que fue depositado y no al suelo que se presentaría en condiciones de no intervención (fotografías 23 a 25).*

**Fotografía 23.** Área sustraída para sitio de acopio.

**Fotografía 24.** Área sustraída para sitio de acopio.

**Fotografía 25.** Área sustraída para sitio de acopio.

**Fotografía 26.** Área sustraída para sitio de acopio.

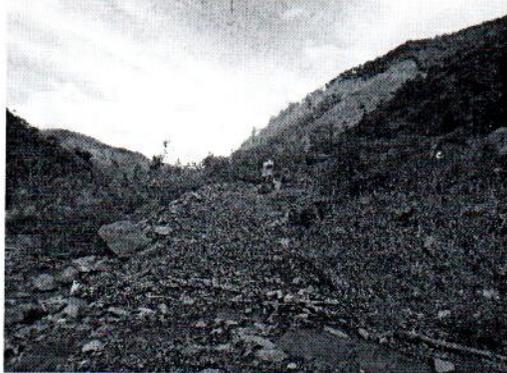
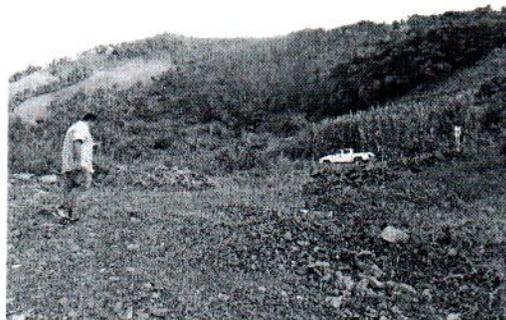
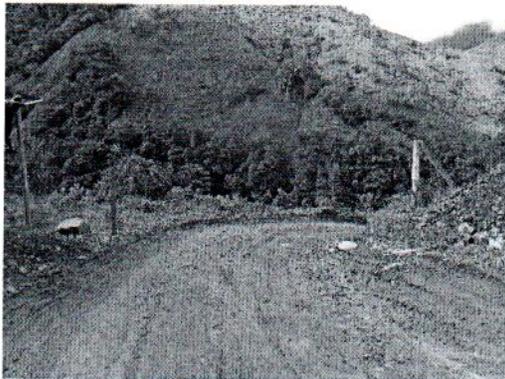
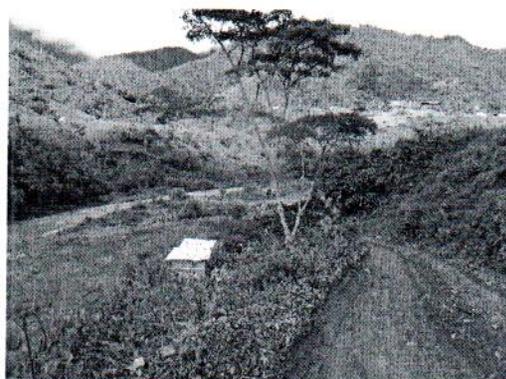
No obstante lo anterior, se identificó sobre la vía principal (aunque fuera de las áreas que fueron sustraída), y al inicio del recorrido, muy cerca de las áreas que fueron sustraídas un centro de acopio de material sobre la vía, puntos de acceso vehicular al río Atrato (fotografías 27 a 30) y un sitio de explotación de material (fotografías 31 y 32) en el cual se encontró una retroexcavadora, un pequeño campamento (fotografías 30 y 34) y otro sitio de acopio de material (fotografía 33). En la tabla siguiente se listan las coordenadas capturadas en cada uno de los sitios donde se evidenciaron estas actividades mineras.

PUNTO	X	Y
Punto 2. Sitio de acceso vehicular (fotografías 27 y 28)	1101774	1139541
Punto 3. Sitio sobre el río de posible explotación (fotografía 27)	1101104	1139256
Punto 5. Sitio de acceso vehicular (fotografías 29 y 30)	1099834	1138673

**Fotografía 27.** Acceso vehicular al río Atrato y sitio de posible explotación. (Punto 3)

**Fotografía 28.** Acceso vehicular al río Atrato. (Punto 2)

**Fotografía 29.** Acceso vehicular al río Atrato. (Punto 5)

**Fotografía 30.** Acceso vehicular al río Atrato. (Punto 5)

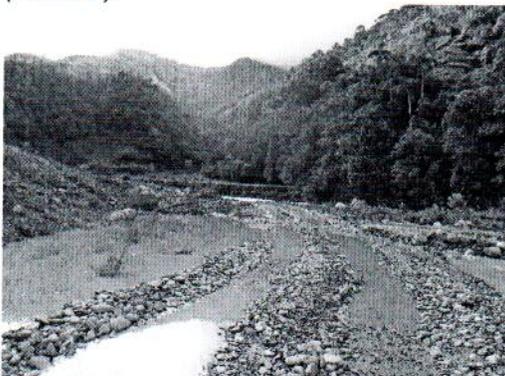
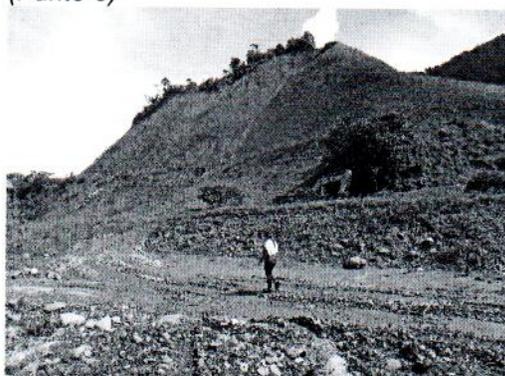
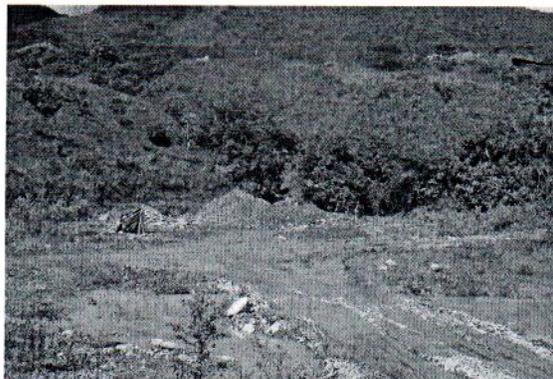
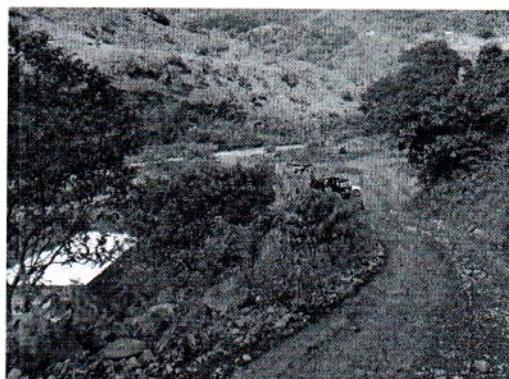
PUNTO	X	Y
Punto 6. Sitio de explotación sobre el río, maquinaria estacionada y área de depósito (fotografías 30, 31 y 32)	1099774	1138578
Punto 24. Área de depósito sobre la vía. (sin fotografía)	1102040	1139773

**Fotografía 31.** Sitio de explotación sobre el río Atrato. (Punto 6)

**Fotografía 32.** Vista del acceso desde el río y maquinaria estacionada. (Punto 6)

**Fotografía 33.** Sitio de acopio de la explotación. (Punto 6)

**Fotografía 34.** Campamento y maquinaria. (Punto 6)

Sin embargo, cabe aclarar que los representantes de la empresa manifiestan que las actividades de explotación por parte del Consorcio LAX sobre el Río Atrato finalizaron el 30 de junio de 2017, por tanto, dichas explotaciones no las adelanta el Consorcio y que al respecto la empresa interpuso una querrela ante las autoridades informando la situación.

A lo anterior, los funcionarios de CODECHOCÓ que acompañaron la salida de verificación técnica, manifestaron que dicha explotación es de la alcaldía del municipio de Carmen de Atrato y que cuenta con permiso.

Ahora bien, por cuanto los funcionarios de CODECHOCÓ manifestaron que la explotación pertenece a la alcaldía del municipio de Carmen de Atrato, se estima conveniente remitir la información al grupo jurídico de sancionatorios de la Dirección de Bosques, Biodiversidad y Servicios Ecosistémicos, para que evalúe la situación y establezca las acciones pertinentes, por cuanto se debe recordar que[,] conforme a lo establecido en el Artículo 210 del Decreto Ley 2811 de 1974, “Si en área de reserva forestal, por razones de utilidad pública e interés social, es necesario realizar actividades económicas que impliquen remoción de bosques o cambio en el uso de los suelos o cualquiera otra actividad distinta del aprovechamiento racional de los bosques, la zona afectada deberá, debidamente delimitada, ser previamente sustraída de la reserva . (...)”.

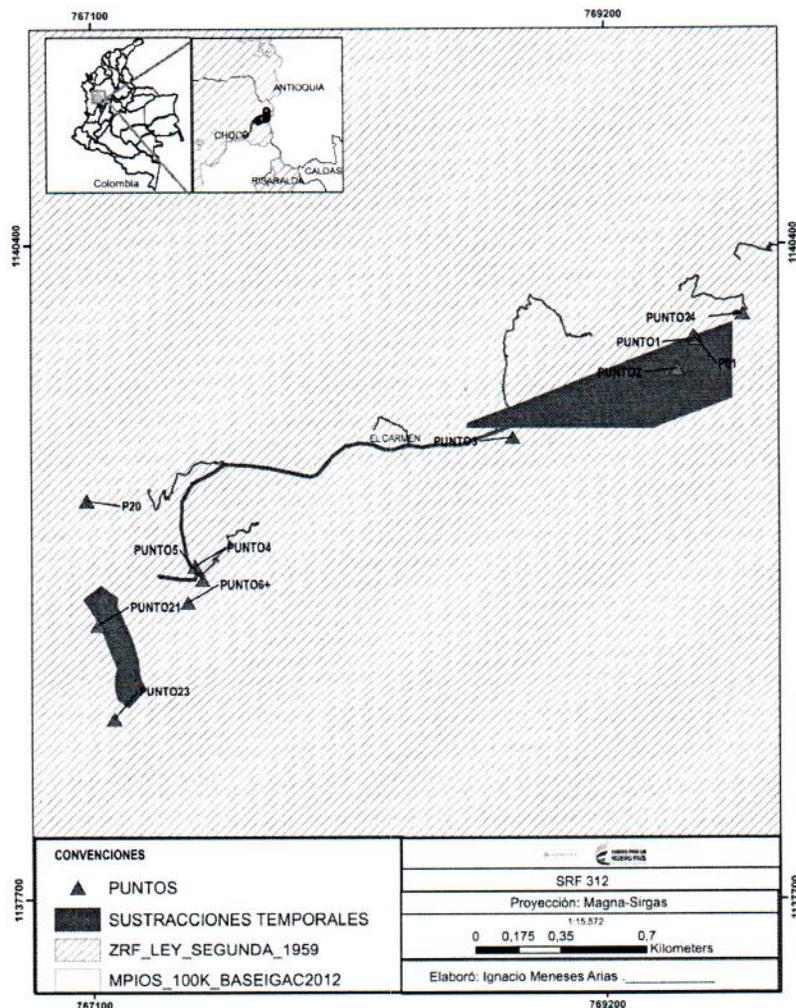
**Figura 3.** Ubicación geográfica de los puntos de acceso (puntos 2 y 5), depósito de material (puntos 6 y 24) y explotación de material (puntos 3 y 6), sin sustracción al interior de la Reserva Forestal Pacífico.
