**MINISTERIO DE AMBIENTE Y DESARROLLO SOSTENIBLE**

**AUTO No. 369 -**

*“Por medio del cual se realiza un seguimiento y control ambiental”*

Que la Dirección de Bosques, Biodiversidad y Servicios Ecosistémicos, adelantó seguimiento a la información aportada por la sociedad PORVENIR II S.A.S. E.S.P. con NIT 900.467.544-4, en los radicados No. E1-2018-021728 del 26 de julio de 2018, en cumplimiento a las obligaciones establecidas en la Resolución No. 1703 del 17 de julio del 2015, en la cual se autorizó el levantamiento de veda en el expediente ATV 0146, emitiendo el Concepto Técnico No. 188 del 27 de agosto del 2019, que expuso lo siguiente:

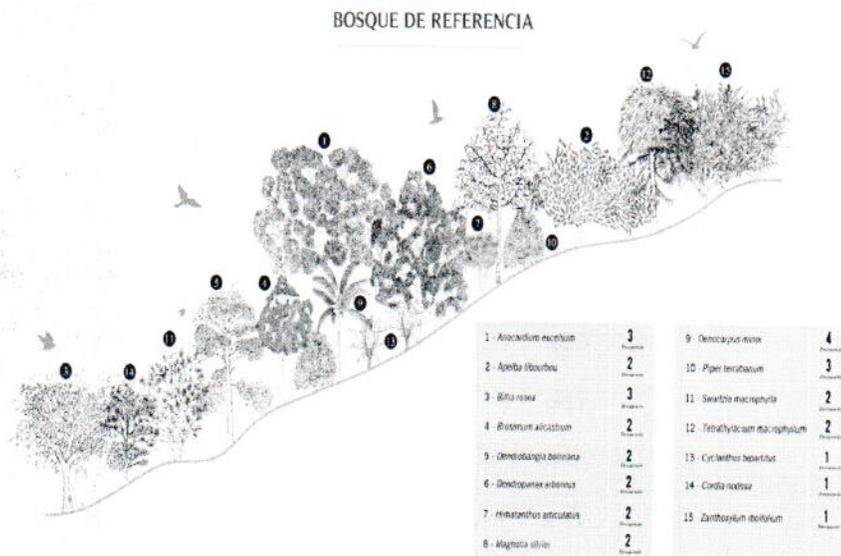
En el estudio realizado, al interior del ecosistema de referencia se registraron elementos arbóreos en los estadios fustal, latizal y brinzal. Los individuos que presentaron mayor frecuencia fueron considerados para la elaboración de los perfiles de vegetación y así mismo establecer los estadios a alcanzar en el área a restaurar.

**Figura 1. Perfil del ecosistema de referencia**  
Fuente: Porvenir II, 2018

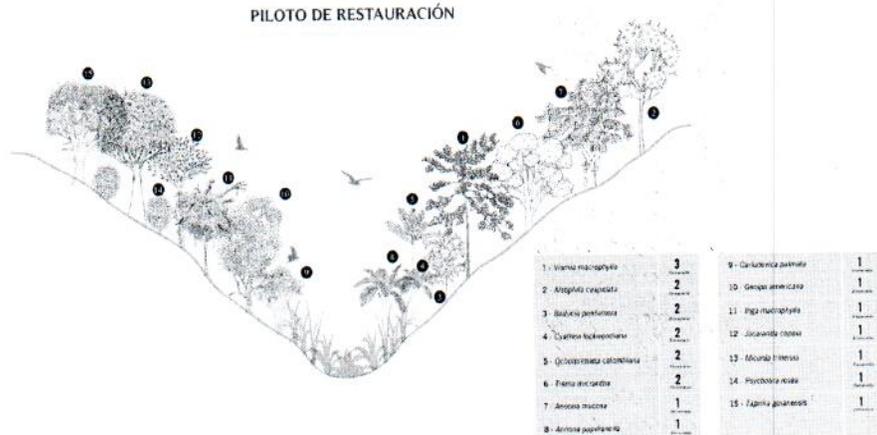
De la misma manera, se desarrolló el perfil de vegetación esquematizando las zonas que presentan vegetación y sus bordes en el ecosistema a restaurar. En comparación con el ecosistema de referencia, el piloto de restauración es homogéneo en cuanto a su estructura y su estado de sucesión, es menos avanzado.

**Figura 2. Perfil de la zona piloto de restauración**

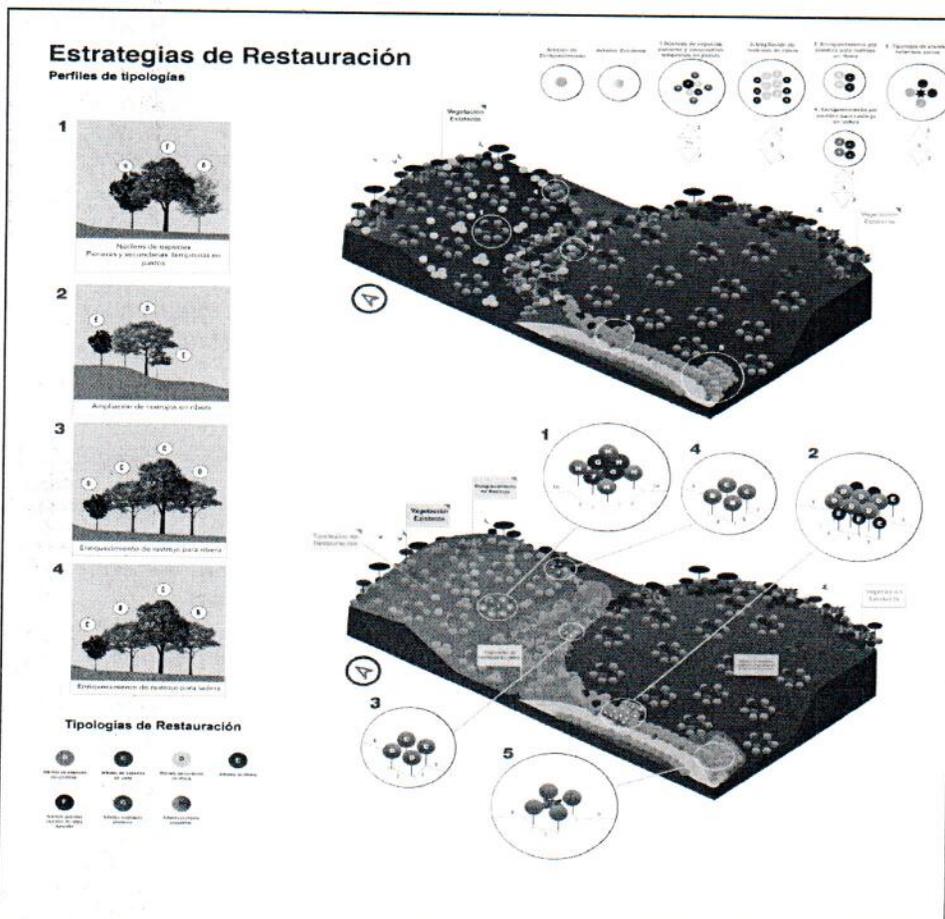
Para dar cumplimiento a los sublitterales "ii" y "iii" del literal "c" artículo 3 del auto 210 del 24 de mayo de 2017, se tuvo en cuenta las propuestas y consideraciones planteadas en el numeral 6.8 y sus subnumerales del informe "Propuesta plan de restauración Ecológica Porvenir II" (Anexo 2) y se modifican algunos criterios técnicos y de diseño de las estrategias de restauración de acuerdo con la información levantada en campo como información primaria. Las especies con las cuales se aplicarán las estrategias tipológicas se presentan más adelante en la respuesta al requerimiento Sublitteral "iv" del literal "c" artículo 3 del auto 210 del 24 de mayo de 2017 "Presentar el número de individuos por especie que serán plantados de acuerdo a los diseños". El esquema de tipologías de restauración se presenta a continuación, además se presenta como anexo (Anexo 6).

Figura 3 Esquema muestra las tipologías para restauración y las estrategias que serán empleadas en el polígono a restaurar.

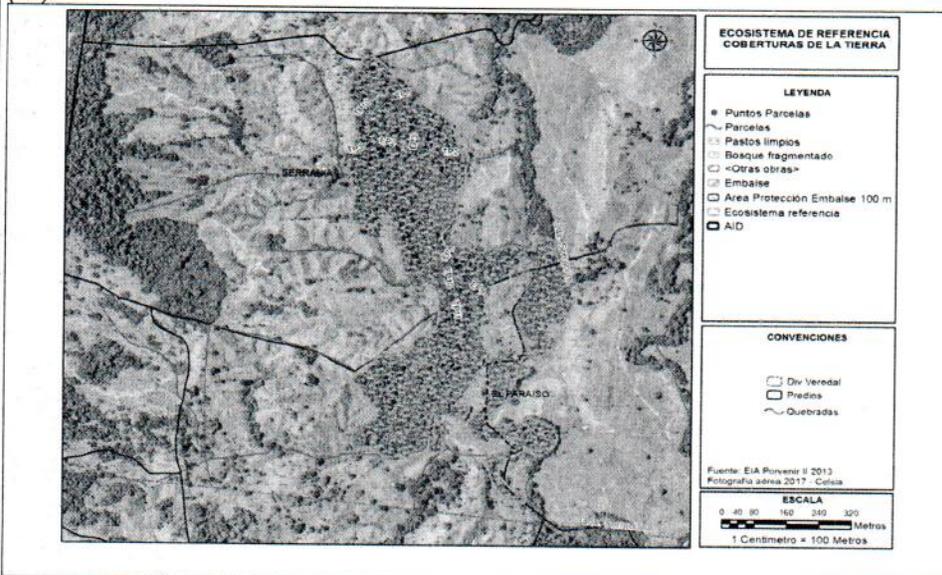
El ecosistema de referencia evaluado contiene parches de vegetación madura entre potreros, cuenta con elementos correspondientes a bosque fragmentado en un estado de conservación medio con gran diversidad biológica y especies representativas y/o en vía de extinción tales como *Magnolia silvioi*, *Cyathea* sp, *Cedrella odorata*, Bromeliáceas entre otras.

**Figura 5 Parcelas establecidas en el ecosistema de referencia y coberturas vegetales**

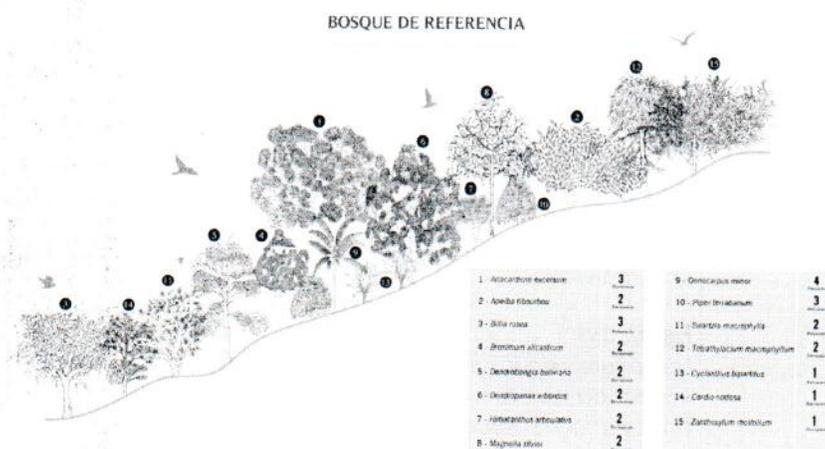
En el estudio realizado, al interior del ecosistema de referencia se registraron elementos arbóreos en los estadios fustal, latizal y brinzal. Los individuos que presentaron mayor frecuencia fueron considerados para la elaboración de los perfiles de vegetación y así mismo establecer los estadios a alcanzar en el área a restaurar.

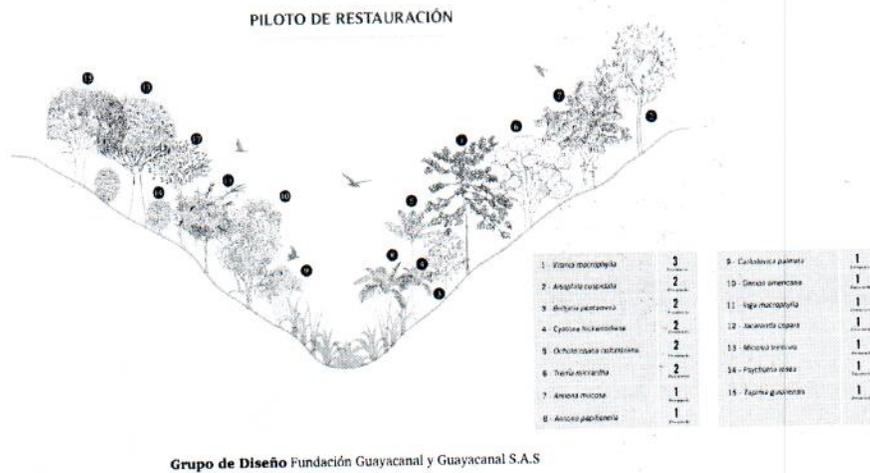
**Figura 7. Perfil de la zona piloto de restauración**

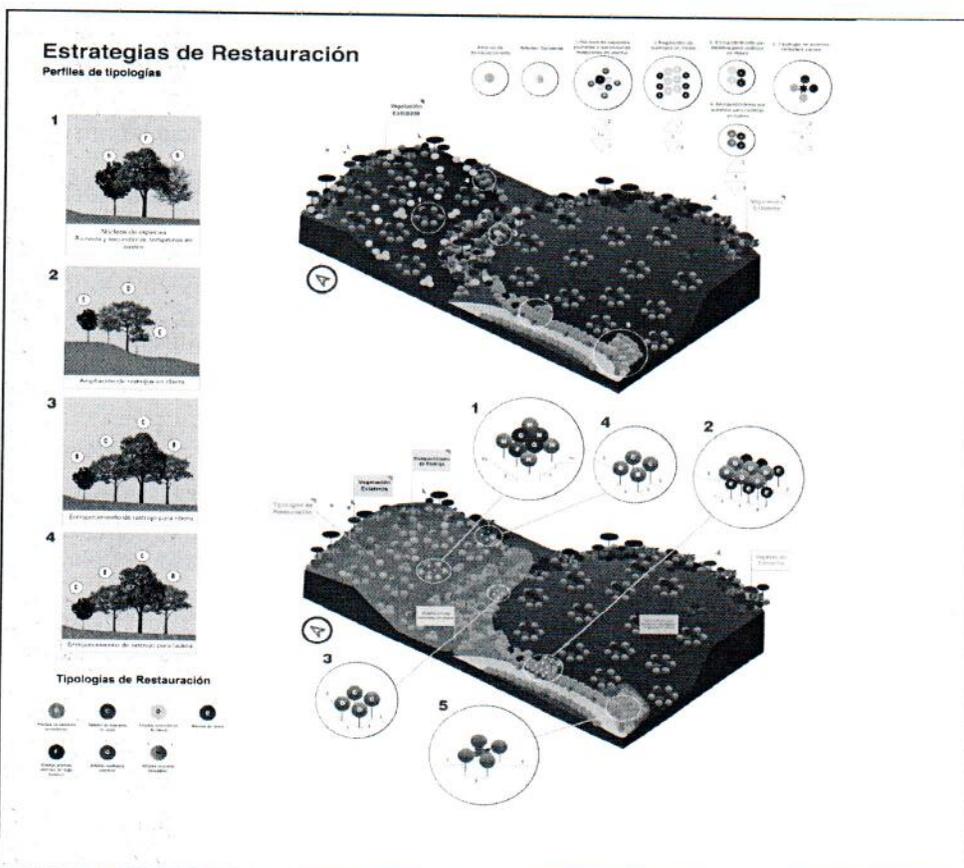
técnicos y de diseño de las estrategias de restauración de acuerdo con la información levantada en campo como información primaria. Las especies con las cuales se aplicarán las estrategias tipológicas se presentan más adelante en la respuesta al requerimiento Sublitera "iv" del literal "c" artículo 3 del auto 210 del 24 de mayo de 2017 "Presentar el número de individuos por especie que serán plantados de acuerdo a los diseños". El esquema de tipologías de restauración se presenta a continuación, además se presenta como anexo (**Anexo 6**).

**Figura 9** Esquema muestra las tipologías para restauración y las estrategias que serán empleadas en el polígono a restaurar.
