**MINISTERIO DE AMBIENTE Y DESARROLLO SOSTENIBLE**

**AUTO No. 446**

*"Por medio del cual se realiza un seguimiento y control ambiental"*

**Parágrafo.** - El levantamiento parcial de veda de las especies anteriormente señaladas, se realiza para el área de intervención del proyecto "Cusiana Fase IV. Construcción de los Loops Porvenir - Miraflores y Puente Guillermo - La Belleza", consistente en el Loop Porvenir-Miraflores, el cual se encuentra localizado en el departamento de Boyacá, municipio de Miraflores con un área de intervención de 18,32 ha hectáreas y el Loop Puente Guillermo-La Belleza que está localizado en el departamento de Santander, municipio de Jesús María y Florián con un área de intervención de 37,97 ha hectáreas. A continuación, se listan las coordenadas de delimitación de los polígonos del área de intervención puntual por cada uno de los Loops: (...).

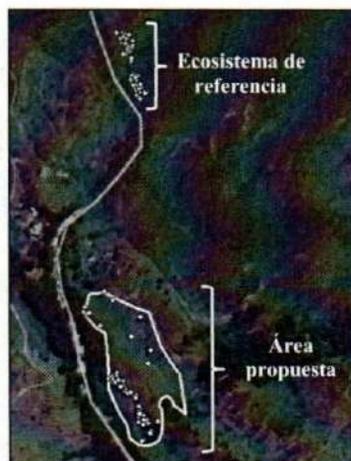
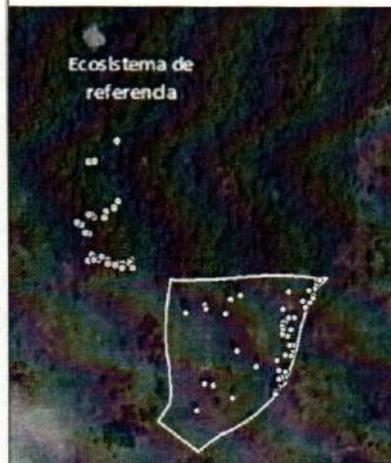
ÁREA 1- RNA El Paujil

En la anterior imagen se logra observar que, los ecosistemas de referencia son aledaños a las áreas de rehabilitación propuestas por la sociedad y donde los árboles muestreados en el censo al 100% para la caracterización de las coberturas vegetales de estas áreas, se encuentran dentro de las áreas de rehabilitación mencionadas.

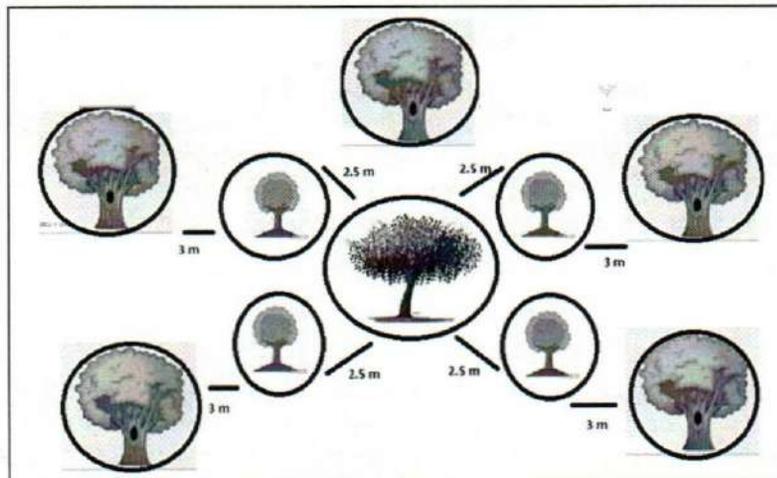
Imagen 2. Arreglo espacial de la siembra

"Diseño y distancia de siembra. Para la plantación de los árboles y el diseño de las áreas núcleos, se tendrán en cuenta los siguientes arreglos espaciales, en cuanto a densidad de siembra y gremio ecológico de la especie según la siguiente figura:

En cuanto a las plántulas, las alturas mínimas de siembra serán: para las especies centrales de 0.5 m, el primer anillo de 0,5 m y el segundo anillo de 1 m. La altura especificada no incluye el alto de la bolsa.

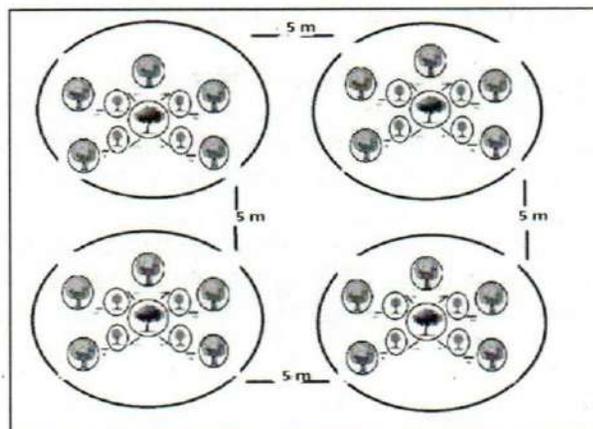
Imagen 3. Patrón espacial de los núcleos a implementar

Áreas núcleos a establecer. Con el fin de rehabilitar las diferentes coberturas del área perturbada y propuesta para la restauración, se propone establecer áreas núcleos el cual generara conectividad del paisaje mediante el arreglo espacial propuesto anteriormente, con distancias entre si mínimo de 5 m, que conecta áreas naturales a través de áreas productivas. (...).

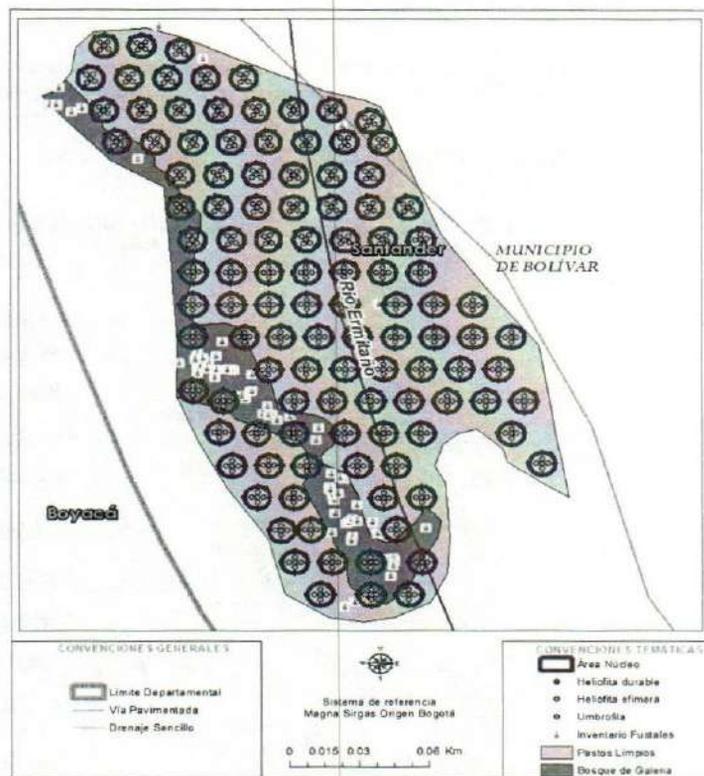
**Imagen 4.** Áreas núcleo diseño florístico área de rehabilitación ecológica El Paujil.  
Fuente: Documento con radicado No. E1-2019-160919590 del 2019.

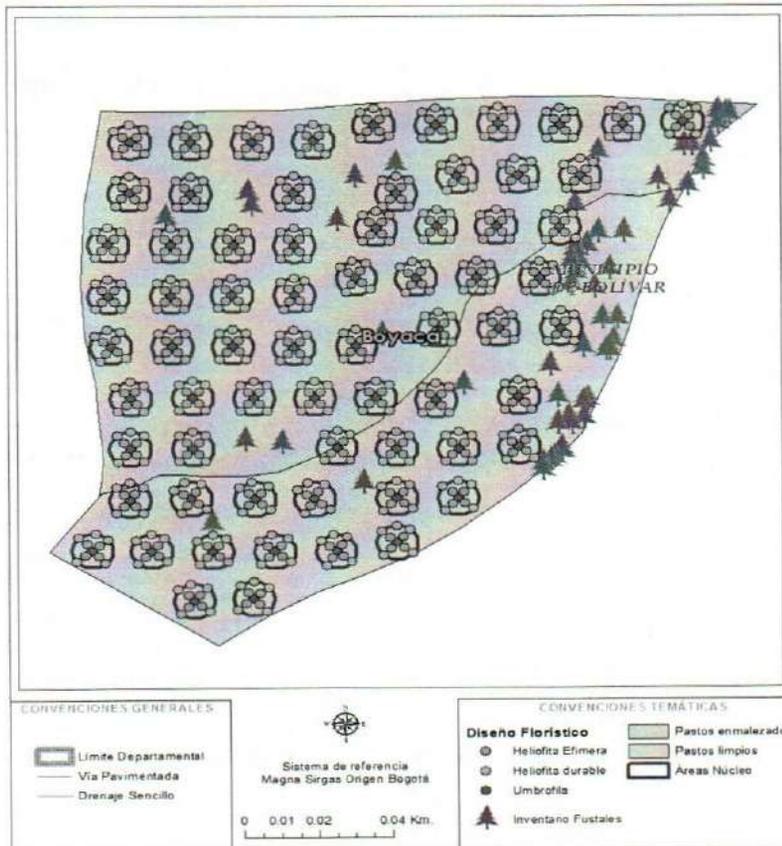
Imagen 5. Áreas núcleo diseño florístico área de rehabilitación La Esperanza 1. Fuente: Documento con radicado No. E1-2019-160919590 del 2019.
