**AUTO No. 593**

*“Por el cual se hace seguimiento a las obligaciones derivadas de la sustracción efectuada mediante la Resolución No. 682 del 28 de abril del 2016, dentro del expediente SRF 388”*

**"PLAN DE RESTAURACIÓN ECOLÓGICA PARA 0,20 HECTAREAS POR SUSTRACCIÓN DEFINITIVA DE AREA DE RESERVA FORESTAL CENTRAL EN CUMPLIMIENTO DE LA RESOLUCIÓN 0682 DEL 28 DE ABRIL DE 2016 DEL MINISTERIO DE AMBIENTE Y DESARROLLO SOSTENIBLE. DICIEMBRE DE 2017"**

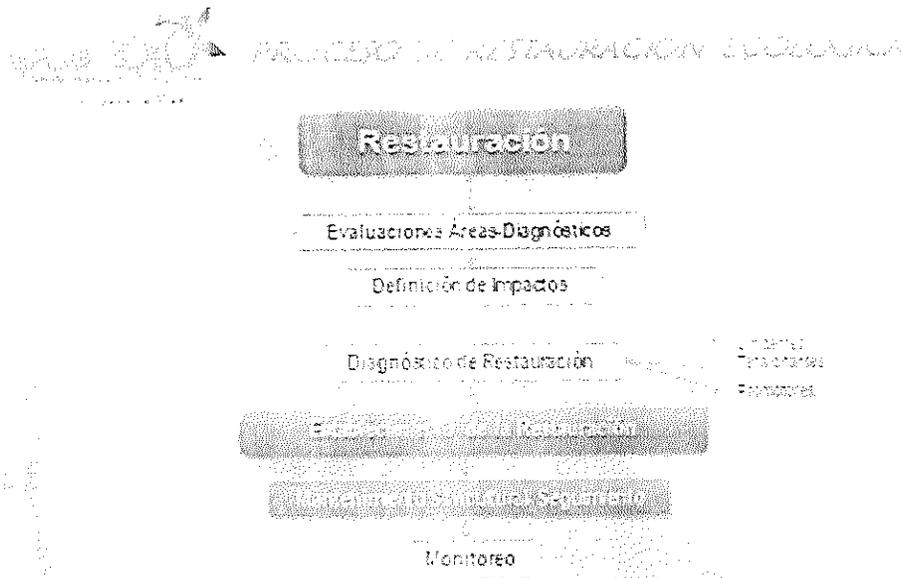
✓ *Realizar el programa de restauración ecológica acogiendo las directrices del Plan Nacional de Restauración (Se anexa un flujograma que presenta el proceso)*

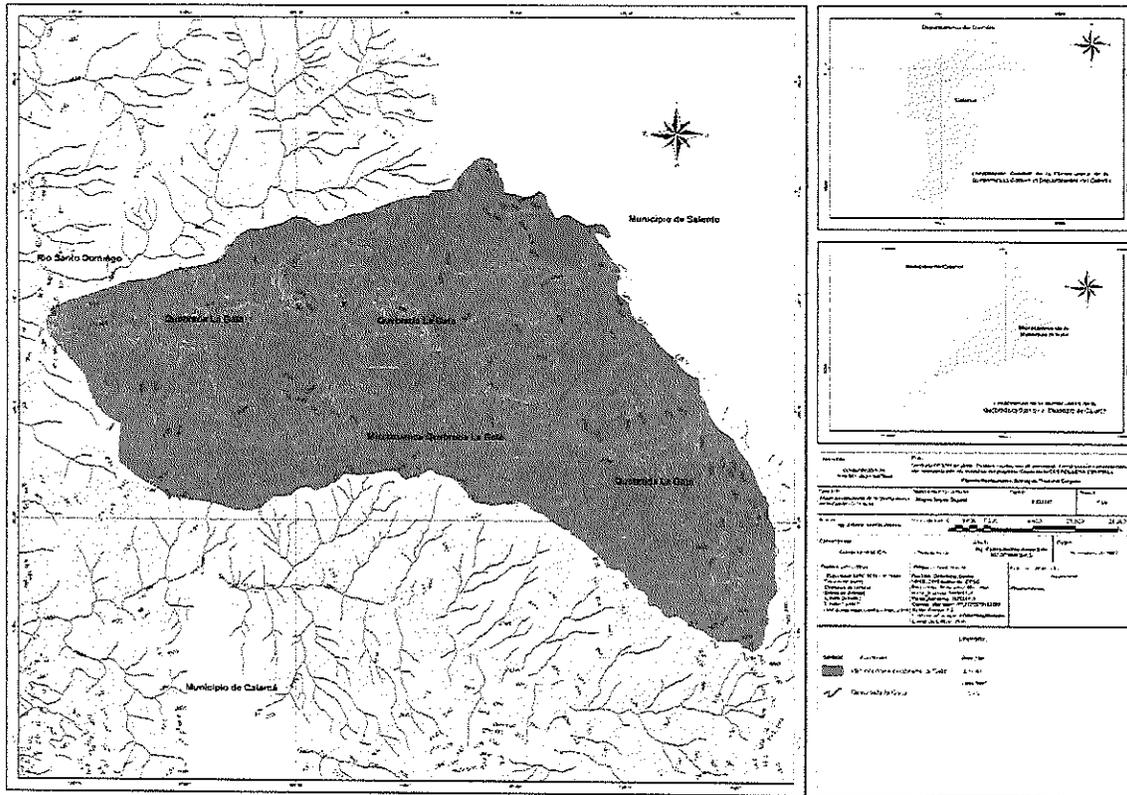
**Figura 1. Plano de localización de la microcuenca de la Quebrada la Gata. Fuente. Figura 1 del documento "PLAN DE RESTAURACIÓN ECOLÓGICA PARA 0,20 HECTAREAS POR SUSTRACCIÓN DEFINITIVA DE AREA DE RESERVA FORESTAL CENTRAL EN CUMPLIMIENTO DE LA RESOLUCIÓN 0682 DEL 28 DE ABRIL DE 2016 DEL MINISTERIO DE AMBIENTE Y DESARROLLO SOSTENIBLE. DICIEMBRE DE 2017"**

*La microcuenca de la Quebrada La Gata (825,98 Ha) forma parte de la subcuenca del río Santo Domingo perteneciente a su vez a la cuenca del Quindío, la microcuenca de la quebrada la Gata se ubica en la vereda el Túnel del municipio de Calarcá, hacia el nor-orienté del municipio de dicha población, y hacia el orienté del departamento. Esta microcuenca se ubica con más exactitud sobre la vertiente occidental de la cordillera central, en la figura 1 se presenta el mapa de ubicación de la microcuenca a una escala aproximada 1:8000.*

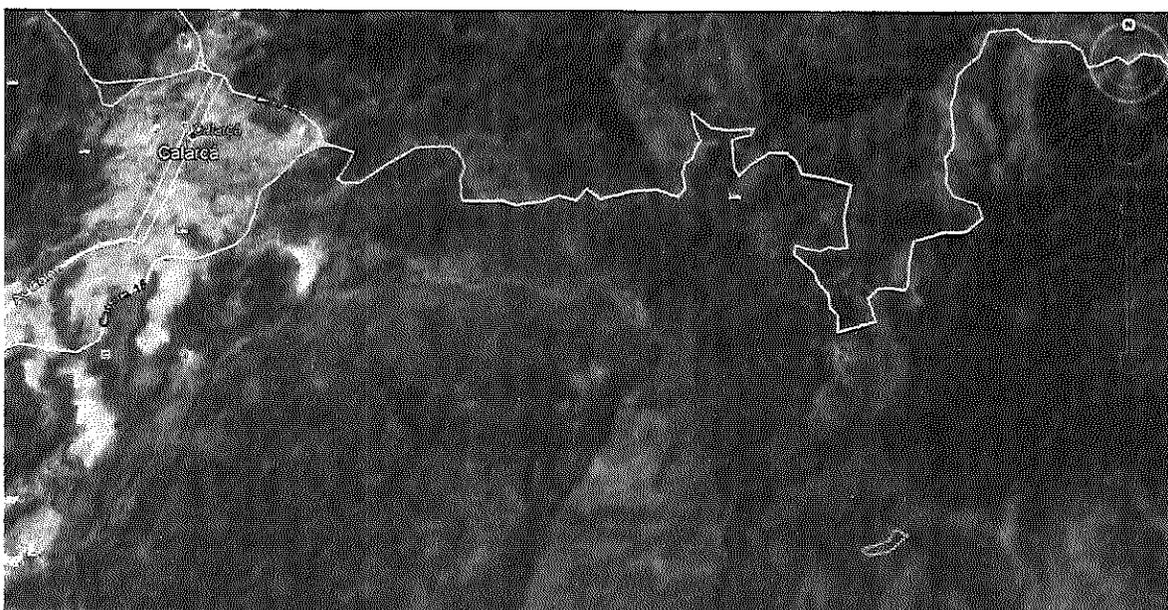
A continuación, se presenta la localización del predio Lote de Terreno donde se desarrollará la ejecución de 0,2 has de reforestación protectora (Tabla 1; Figura 2).

**Figura 2. Mapa de localización del predio el Lote Terreno. Fuente: Google Earth. Fuente. Figura 17 del documento "PLAN DE RESTAURACIÓN ECOLÓGICA PARA 0,20 HECTAREAS POR SUSTRACCIÓN DEFINITIVA DE AREA DE RESERVA FORESTAL CENTRAL EN CUMPLIMIENTO DE LA RESOLUCIÓN 0682 DEL 28 DE ABRIL DE 2016 DEL MINISTERIO DE AMBIENTE Y DESARROLLO SOSTENIBLE. DICIEMBRE DE 2017"**

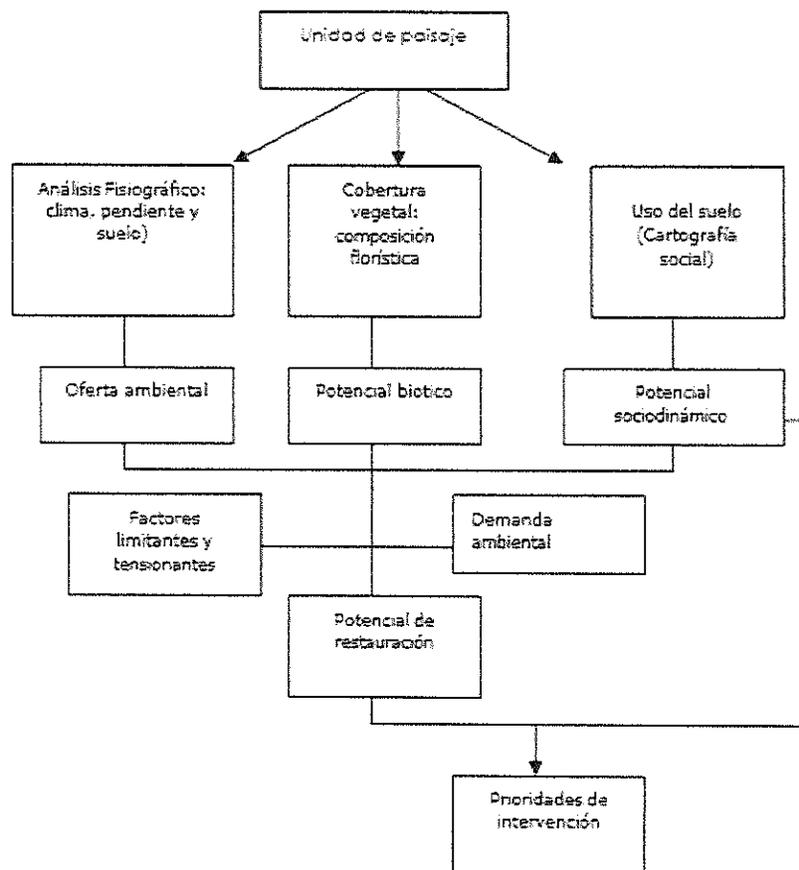
En la Figura 3, se muestra la metodología en la cual se basa el plan de restauración aplicado para la intervención de 0,2 hectáreas.

**Figura 3. Metodología de restauración ecológica. Fuente. Figura 24 del documento "PLAN DE RESTAURACIÓN ECOLÓGICA PARA 0,20 HECTAREAS POR SUSTRACCIÓN DEFINITIVA DE AREA DE RESERVA FORESTAL CENTRAL EN CUMPLIMIENTO DE LA RESOLUCIÓN 0682 DEL 28 DE ABRIL DE 2016 DEL**

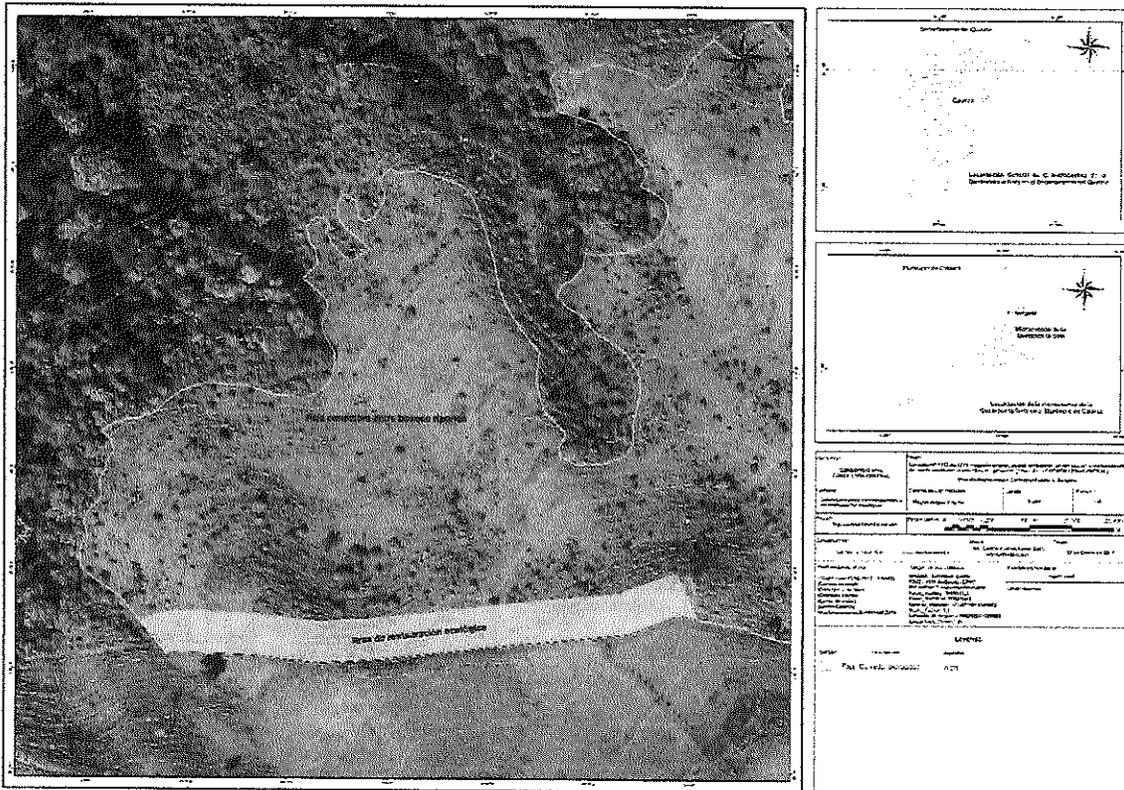
El área de priorización ecológica representada por una faja de 0,20 hectáreas comunicaría dos relictos de bosque ripario de afluentes a la quebrada la Gata (Figura 4).

**Figura 3. Área de restauración ecológica. Fuente. Figura 25 del documento "PLAN DE RESTAURACIÓN ECOLÓGICA PARA 0,20 HECTAREAS POR SUSTRACCIÓN DEFINITIVA DE AREA DE RESERVA FORESTAL CENTRAL EN CUMPLIMIENTO DE LA RESOLUCIÓN 0682 DEL 28 DE ABRIL DE 2016 DEL MINISTERIO DE AMBIENTE Y DESARROLLO SOSTENIBLE. DICIEMBRE DE 2017"**

El área deberá ser plantada con el sistema de tresbolillo con una distancia de plantación entre árboles de 3m., las especies a utilizar son la de mayor valor de IVI con un replante 10% en caso de presentarse mortalidad (Tabla 3).
