MINISTERIO DE AMBIENTE Y DESARROLLO SOSTENIBLE

AUTO No. 107

“Por medio del cual se realiza un seguimiento y control ambiental”

A continuación se evalúa la información presentada por la sociedad Concesionaria Vial del Oriente S.A.S, mediante radicado MADS E1-2016-032980 del 20 de diciembre de 2016, en respuesta al artículo 7 de la Resolución N° 1436 del 02 de septiembre de 2016.

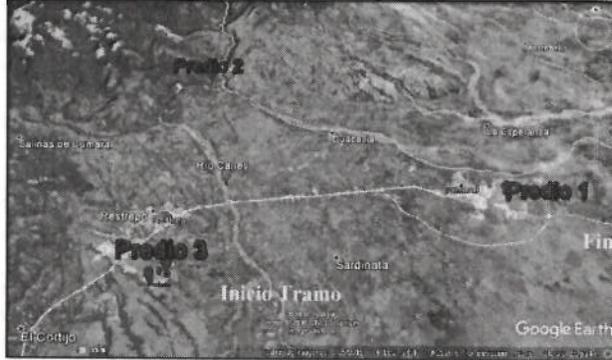
Área 1
Finca el Recreo, Vereda Chepero – Municipio de Cumaral (Meta) (...)
Área 2

❖ Predio San José – Vereda Caney Medio, Municipio de Restrepo (Meta). (...)

❖ Predio de Conservación – Conjunto Hacienda La Pradera. Municipio de Restrepo (Meta). (...)

Figura. Ubicación general de los predios preseleccionados para el traslado de especies vasculares y no vasculares de la Unidad Funcional 1.

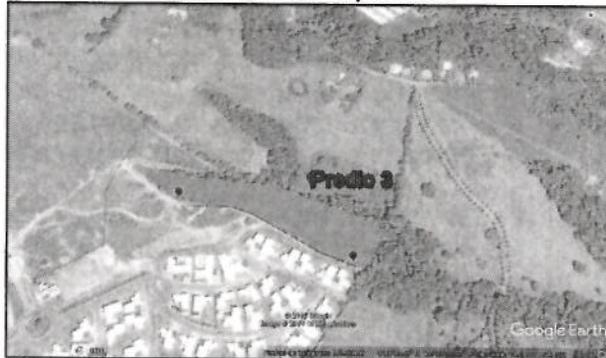
Con relación al numeral ii, el predio “Hacienda la Pradera” (área 3) se encuentra ubicado “(...) en el municipio de Restrepo, Departamento del Meta, en el la zona de protección de la quebrada la pradera, de 1,10 ha de Bosque de galería y/o ripario (...), donde se seleccionó 1 ha, para el desarrollo de las actividades propuestas de reubicación de epífitas.

El área seleccionada, cuenta con condiciones óptimas para la adaptación del material rescatado, ya que presenta árboles de gran porte, un cauce hídrico permanente sin intervención antrópica, un microclima con humedad relativa superior al 80%, una temperatura promedio de 25°C y una precipitación anual promedio de 5.062 mm, siendo estas condiciones ambientales similares a las zonas de extracción de las especies en veda, características estas que permiten tener un hábitat adecuado para la estabilización y adaptación de la epífitas.

Figura. Polígono de área potencial de traslado para epífitas vasculares y no vasculares en el predio 3.

Tabla. Vértice polígono de área potencial de traslado para el predio 3.

PUNTO	ESTE	NORTE	ÁREA /ha
1	1057662,59	961367,22	1,10
2	1057801,64	961346,99	
3	1057919,59	961292,75	
4	1057893,76	961244,54	
5	1057781,83	961308,25	
6	1057653,55	961352,16	
7	1057662,59	961367,22
