**MINISTERIO DE AMBIENTE Y DESARROLLO SOSTENIBLE**

**AUTO No. 108**

*“Por medio del cual se realiza un seguimiento y control ambiental”*

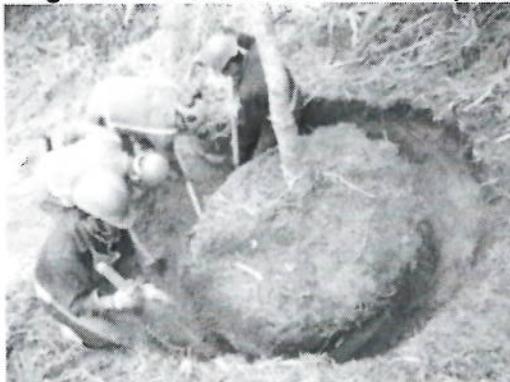
**Fotografía 1. Establecimiento de cepellón**

- En relación al **bloqueo y traslado** de árboles, se anota que el **bloqueo** “(...) corresponde a la excavación alrededor del árbol a una distancia no inferior a 6 veces el diámetro del fuste, que incluye el corte de raíces (poda radicular), la aplicación de cicatrizante hormonal, la conformación de un bloque de tierra que contenga el sistema radicular y el amarre de dicho bloque para evitar su desmoronamiento o daño en las raíces contenidas.” El cepellón o bloque de tierra tendrá desde 30 cm a un metro.

- “Los cortes alrededor del cepellón se harán con motosierra, con una pala bien afilada o con un serrote de podador con el fin de que queden limpios, evitando así que las raíces se rompan o se rasguen, posteriormente, se aplicará cicatrizante hormonal a cada uno de los cortes generados en las raíces (...)”. A este se le dará forma de cono invertido y se envolverá en apillera.

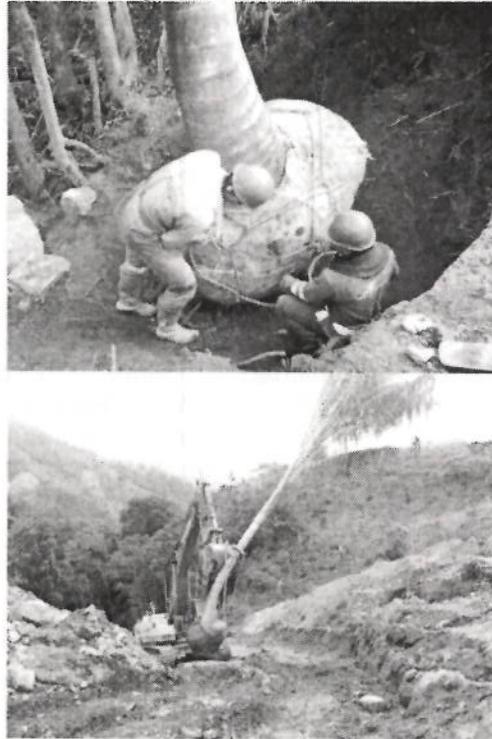
**Fotografía 2. Aseguramiento y traslado de cepellón**

- “Una vez amarrado y asegurado el cepellón, el árbol se cortará por debajo utilizando guayas o herramientas de corte tales como

*motosierra, sierras de mano o machete, lo que permitirá el amarre final en la parte inferior del bloque."*

- Para el **traslado** se indica que "Los árboles con cepellón en arpillera se levantarán por el cepellón (bloque) y no por el tronco, asegurando de que este tenga protección (...)"
