MINISTERIO DE AMBIENTE Y DESARROLLO SOSTENIBLE

AUTO No. 560

“Por el cual se efectúa un seguimiento y se adoptan otras determinaciones”

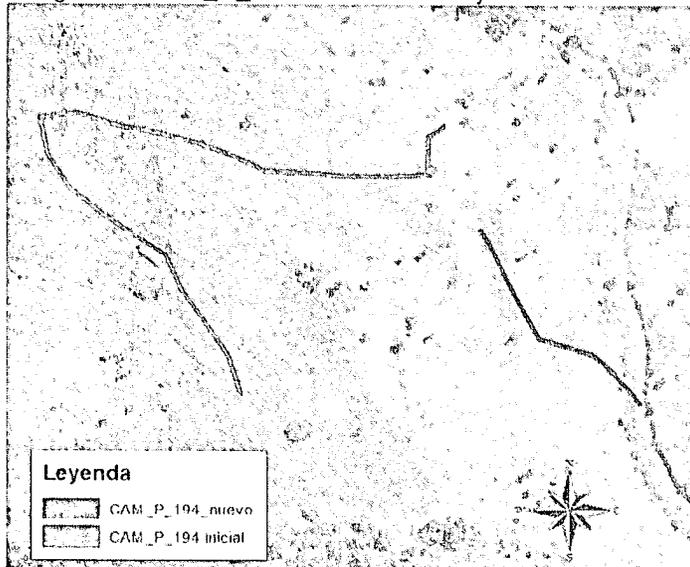
Figura 1. CAM_P_194 trazado inicial y trazado nuevo.

Tomando como referencia el punto de inicio de cada trazado (el inicial y el nuevo), este supera los 50 metros de movilidad permitidos por la resolución 1257 de 2015 (ver figura 1), sin embargo el nuevo trazado tuvo una reducción de 0.033 hectáreas.

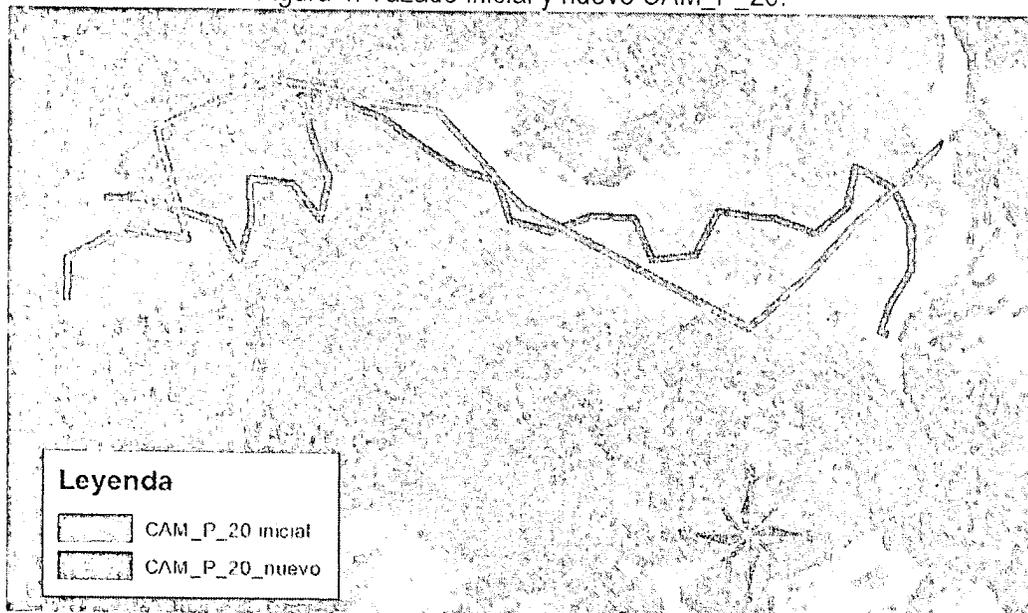
Figura 4. Trazado inicial y nuevo CAM_P_20.

En este acceso se evidencia un aumento de 0,006 hectáreas en el nuevo trazado propuesto, de acuerdo con la cartografía remitida por el peticionario, se respetaron los 50 metros de movilidad permitidos por la resolución 1257 de 2015 (ver figura 4).

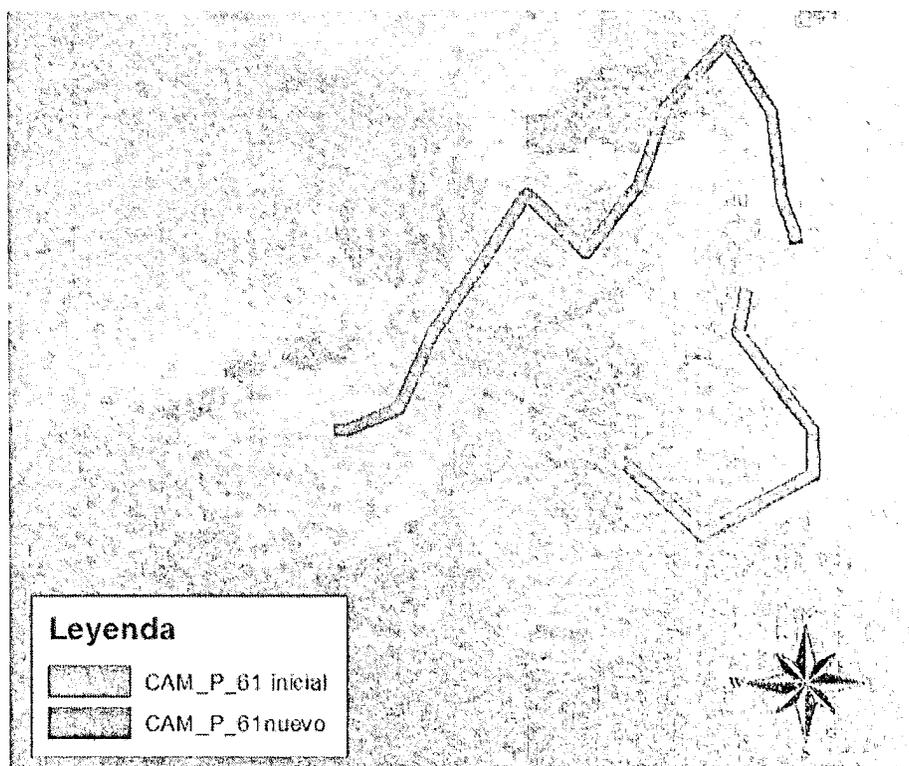
Figura 5. Trazado inicial y nuevo CAM_P_61.

Para este acceso se evidencia un aumento de 0,016 hectáreas del polígono correspondiente al nuevo trazado con respecto al inicial, en relación con lo estipulado en la resolución 1257 de 2015 son respetados los 50 metros de movilidad permitidos en dicha resolución. (ver figura 5).

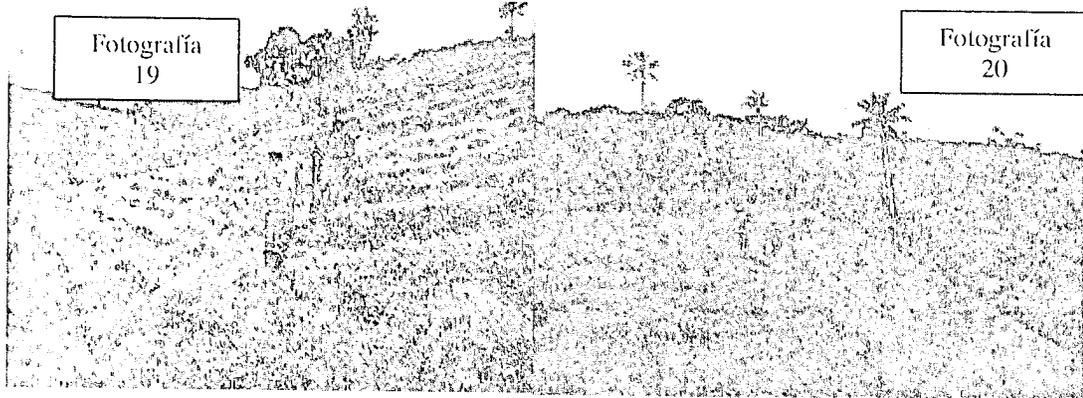
Fotografía 19 y 20. Pastos limpios por el área de trazado del CAM_P_61.

De acuerdo con las fotografías remitidas por la empresa, se asume que este trazado correspondería en su totalidad a un acceso nuevo, el cual atravesaría zonas cubiertas por pastos limpios, los cuales de acuerdo con las características observables en las fotografías remitidas por la empresa, han sido destinados principalmente a la ganadería (fotografías 19 y 20), en ninguna de las fotografías enviadas se hace referencia a la localización del trazado del nuevo acceso, tampoco se encuentran georeferenciadas.

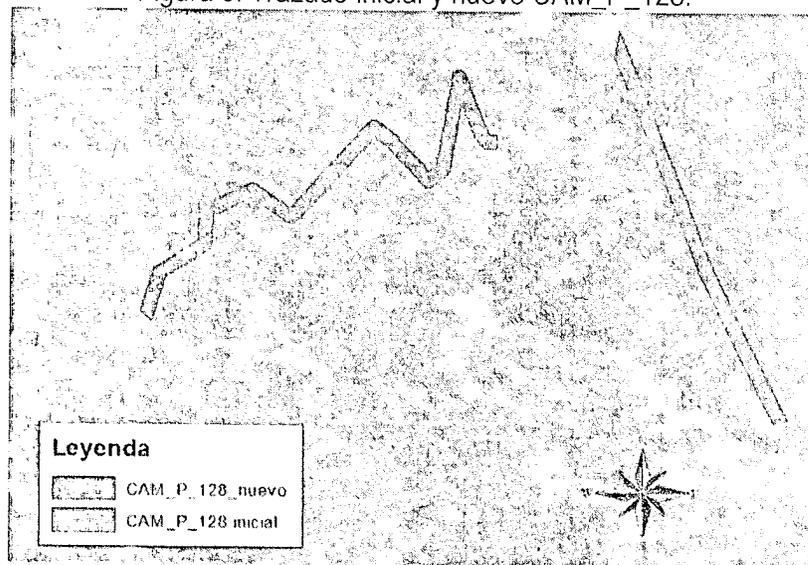
Figura 6. Trazado inicial y nuevo CAM_P_128.

De acuerdo con la cartografía remitida por la empresa, se evidencia un aumento en 0,004 hectáreas en el nuevo trazado con respecto al inicial, de acuerdo con los 50 metros de movilidad permitidos por la Resolución 1257 de 2015, este límite se sobrepasa en algunos de los puntos del nuevo trazado (ver figura 6).

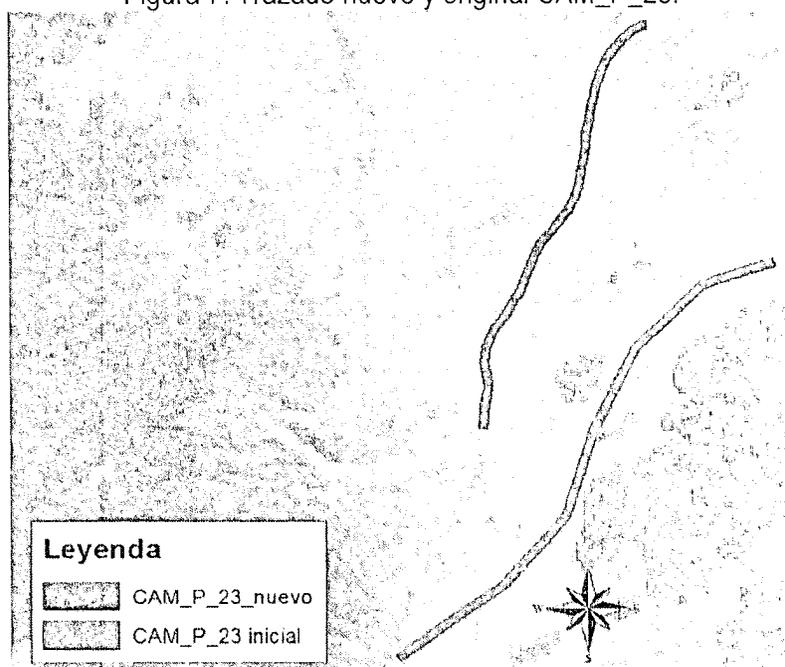
Figura 7. Trazado nuevo y original CAM_P_23.

De acuerdo con la cartografía remitida por la empresa, se evidencia una reducción de 0,003 hectáreas en el trazado propuesto, en relación con lo estipulado en la resolución 1257 de 2015, se respetan los 50 metros de movilidad permitidos en dicha resolución (ver figura 7).

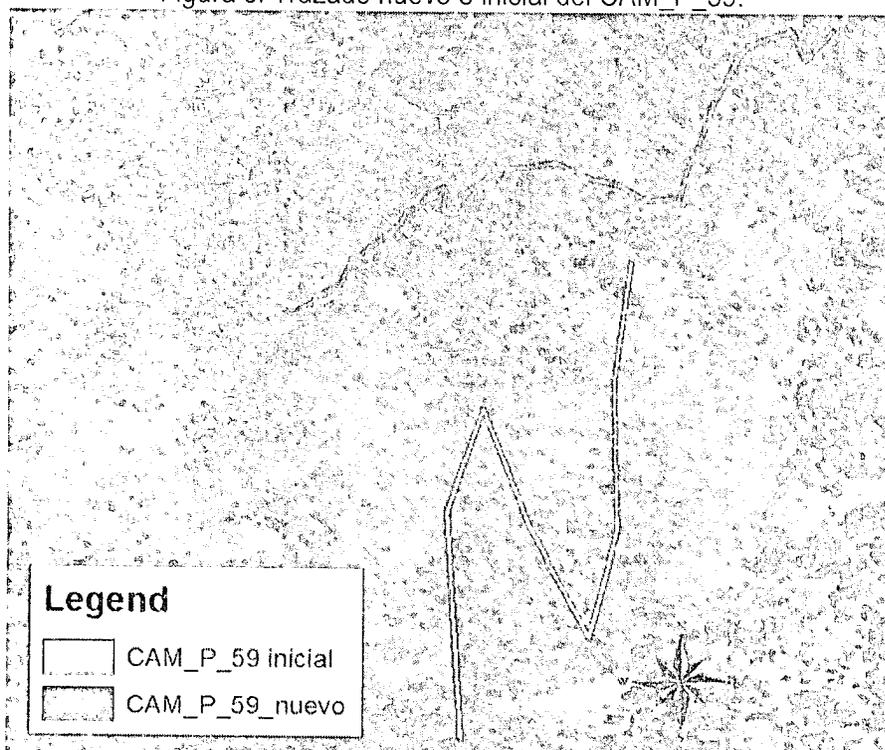
Figura 8. Trazado nuevo e inicial del CAM P_59.

De acuerdo con la cartografía enviada por la empresa, se evidencia una disminución de 0,009 hectáreas del nuevo trazado, en relación con los 50 metros de movilidad permitidos por la resolución 1257 de 2015, prácticamente en todo el trazado no se respeta dicho límite, encontrándose distancias en algunos puntos superiores a 160 metros (ver figura 8).

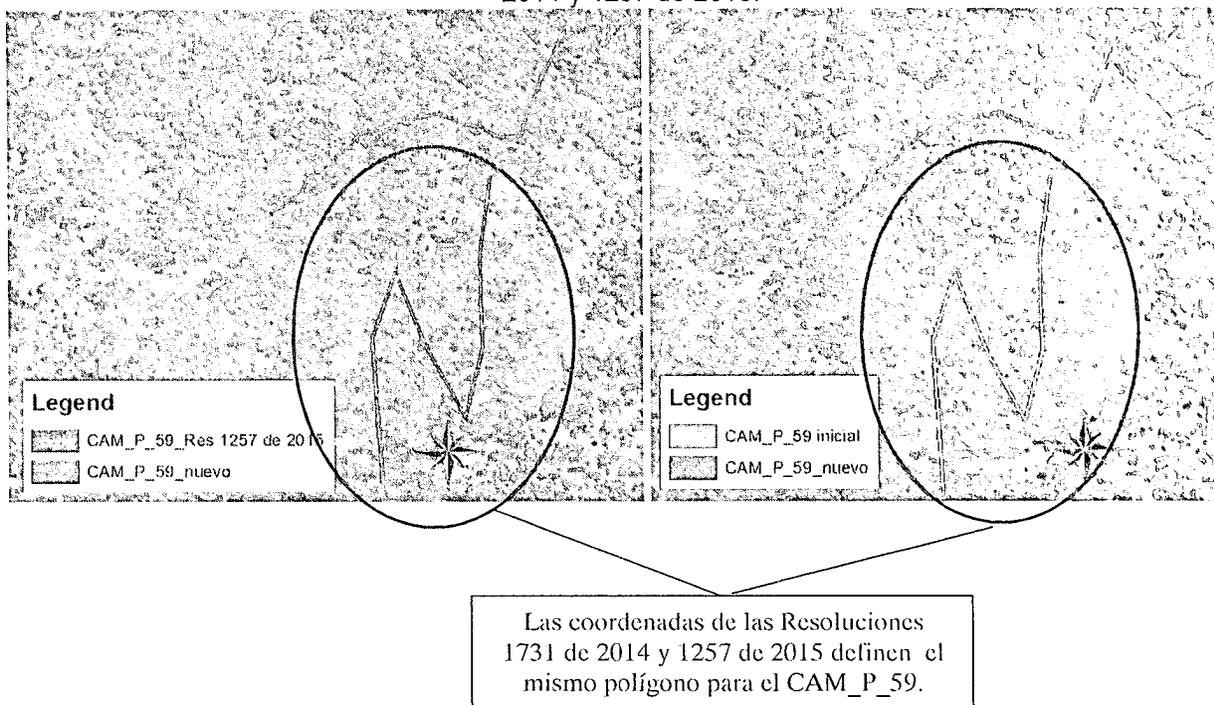
Figura 9. Comparación de los polígonos definidos por las coordenadas de las Resoluciones 1731 de 2014 y 1257 de 2015.

Al revisar las coordenadas contenidas en el artículo tercero de la resolución 1527 de 2015, en cual establece *“incluir las coordenadas de los accesos nuevos condicionados que refieren con el polígono de restricción del Túnel de la Línea...”*, se encuentra un listado de coordenadas que delimitan el polígono del acceso CAM_P_59, el cual corresponde con el mismo polígono sustraído en la Resolución 1731 de 2014 (ver figura 9)

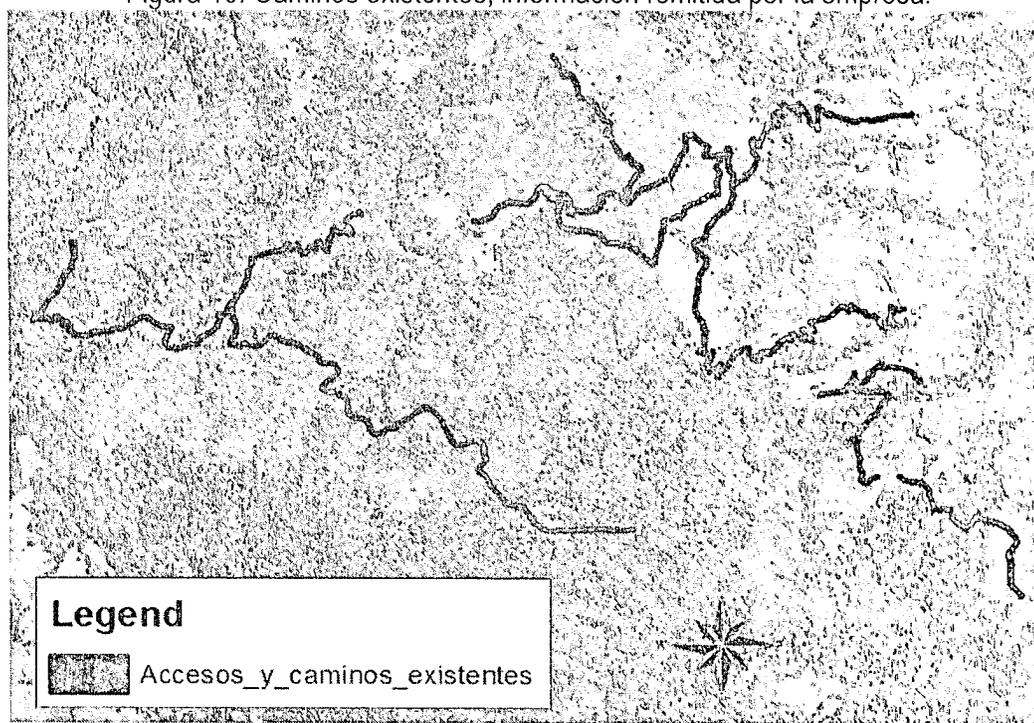
Figura 10. Caminos existentes, información remitida por la empresa.

Al evaluar el registro fotográfico y filmico enviado por la empresa, se encuentra que todos los tramos reportados como caminos existentes en efecto corresponden a estos, los caminos y accesos correspondientes a CAM_E_61, CAM_E_61A, CAM_E_63, CAM_E_22, CAM_E_27, CAM_E_24, CAM_E_25, CAM_SP_18 y CAM_E_13A atraviesan zonas cubiertas por pastos; para el caso del tramo CAM_P_20 este atraviesa en su totalidad una plantación de pino.

De acuerdo a lo evidenciado en la información remitida, los caminos y accesos correspondientes a CAM_E_23 y CAM_E_CASA_ROMERO_SINCELEJO atraviesan cada uno un cuerpo de agua en uno de sus tramos, por lo cual se hace necesario que al realizar las adecuaciones y mantenimientos de estos, se garantice la protección y cuidado de estos cuerpos de agua, evitando cualquier tipo de contaminación sobre los mismos ya sea en el desarrollo de dichas labores o por ocasión del tránsito constante por los mismos por parte del personal asociado al proyecto.

Así mismo, el acceso correspondiente a CAM_E_129 y los caminos CAM_E_15, CAM_E_7 y CAM_E_6 se localizan en su totalidad dentro de zonas cubiertas por vegetación secundaria, por lo cual es necesario que al momento de adelantar las labores de mantenimiento y adecuación de los mismos, se tomen las medidas correspondientes que garanticen la protección de esta cobertura, evitando ocasionar cualquier tipo de afectación sobre la fauna y flora allí presente ya sea en el desarrollo de dichas labores o por ocasión el tránsito constante por los mismos por parte el personal asociado al proyecto.
