**INFORME DIAGNOSTICO DE VERIFICACIÓN DEL CUMPLIMIENTO DE LOS CRITERIOS DE
ACCESIBILIDAD NTC 6047 DE 2013**

**MINISTERIO DE AMBIENTE Y DESARROLLO SOSTENIBLE
UNIDAD COORDINADORA PARA EL GOBIERNO ABIERTO DEL SECTOR ADMINISTRATIVO
DE AMBIENTE Y DESARROLLO SOSTENIBLE**

REALIZADO EL 05 DE AGOSTO DE 2021

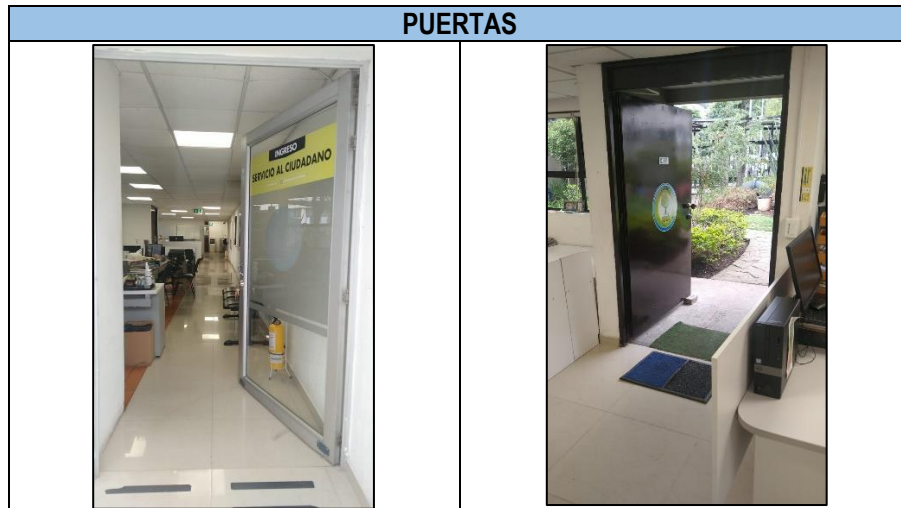
El espacio de atención al ciudadano cuenta con dos puertas de acceso las cuales presentan un ancho superior a 90 cm, se tiene una apertura de 90° y se evidencio que no existen obstáculos en el barrido de las puertas.

1. Se verifica que la puerta de ingreso (entrada exterior calle 38) es de tonalidad similar a las paredes interiores del espacio de servicio al ciudadano, se requiere establecer un mecanismo para diferenciar el color.

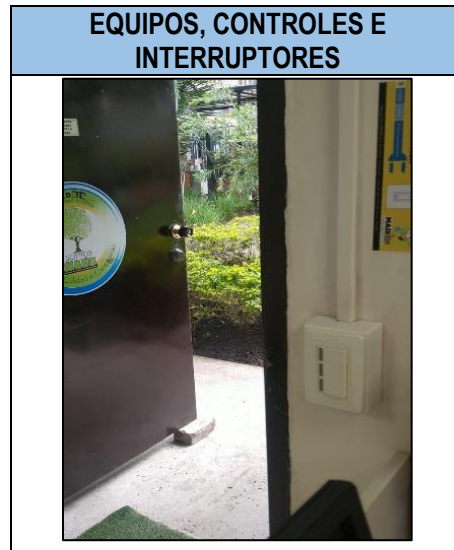
El espacio de servicio al ciudadano cuenta con un único interruptor para encendido de la iluminación para la totalidad del área, el interruptor se encuentra a una altura superior a 80 cm, las perillas de las puertas son adecuadas para personas en silla de ruedas, personas de talla baja o niños, los tomacorrientes están ubicados a mínimo 40 cm y máximo a 100 cm desde el piso, se cuenta con un extintor para incendios con el peso requerido en la NTC.

1. Se sugiere que los dispositivos de control sean colocados en una superficie horizontal a una altura entre 80 cm y 90 cm desde el suelo y con una distancia desde el borde de la superficie de 30 cm.
2. El tomacorriente donde se encuentra el TV está ubicado en el techo, se considera verificar su ubicación de manera que cumpla con un mínimo de 40 cm y máximo de 100 cm desde el piso hasta su eje.
3. Se recomienda la instalación de cajas de alarma de incendios que garanticen una altura entre 100 cm y 110 cm sobre el nivel del piso.
4. Los interruptores eléctricos no cuentan con placas de pulsación grandes.
5. Se recomienda la instalación de dispositivos que se identifiquen mediante contraste visual.
6. Se sugiere que los interruptores cuenten con información en señales táctiles y Braille

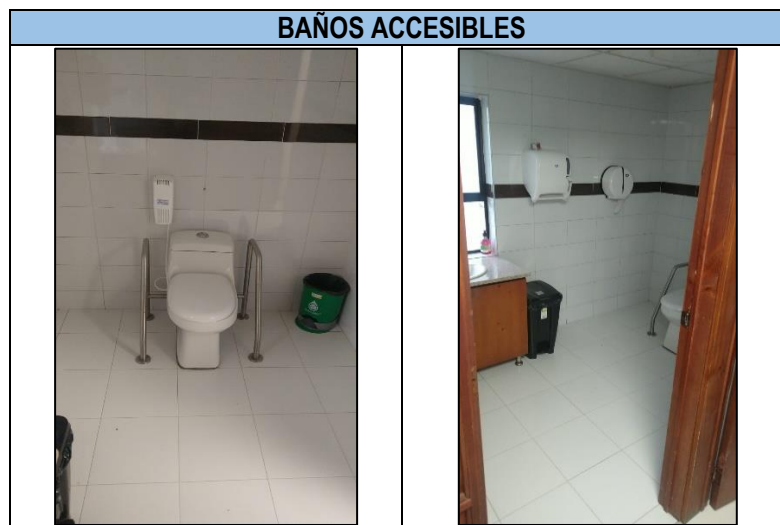
El baño con el que cuenta el área de servicio al ciudadano es accesible para usuarios de ambos sexos que presenten algún tipo de discapacidad, cuenta con un lavamanos y cumple con la iluminación requerida; la superficie del piso resistente al deslizamiento en seco y mojado, los interruptores de luz se encuentran fijos.

La puerta del baño es fácil de abrir y cerrar y su altura es inferior a 200 cm, cuenta con una manija a una altura entre 70 y 110 cm.

El espacio libre al lado del asiento del sanitario es de 90 cm x 120 cm y cuenta con un espacio libre mínimo de 120 cm que permite acomodar a los usuarios en sillas de ruedas.

La parte superior del asiento del sanitario está entre 40 y 48 cm desde el suelo, la distancia mínima desde el borde del asiento a la pared a posterior esta entre 65 y 80 cm, la distancia mínima desde el sanitario a la pared adyacente es de 25 cm, la distancia mínima desde la línea central del baño a la pared adyacente es de 45 cm, el sanitario cuenta con espaldar y su distancia desde el asiento al respaldo esta entre 50 y 55 cm, el descargue del sanitario es de tipo Push.

El sanitario cuenta con barras de agarre y apoyo a ambos lados, estas se encuentran a una altura de 20 a 30 cm por encima del asiento del sanitario, soportan una fuerza de 1 kN desde cualquier dirección, se extiende a una distancia mínimo de 15 cm hasta el borde frontal del sanitario y cuenta con un perfil circular entre 3.5 y 5 cm de diámetro.

El baño accesible cuenta con lavamanos y su ubicación permite el acceso a personas en silla de ruedas, la parte superior se encuentra a una altura entre 75 y 85 cm desde el suelo, tiene un ancho libre por debajo de 40 cm, su borde frontal está ubicado a una distancia 35 a 60 cm desde la pared, su distancia hasta el control del grifo es de 30 cm.

1. Se recomienda que las instalaciones sanitarias y cuartos de baño cuenten con una alarma de asistencia en caso de emergencia.
2. Se sugiere que la puerta del baño de hombres cumpla con un ancho superior a 90 cm.

3. Verificar que la puerta abra hacia el exterior y sea corrediza
4. Se debe tener en cuenta que la puerta tenga manija a presión o palanca
5. La manija de la puerta debe contar con lectura táctil

6. Se sugiere colocar la señalización del símbolo internacional de accesibilidad.
7. Se debe garantizar un espacio libre delante y detrás de la puerta de 120 cm de diámetro.

8. Se recomienda un espacio de maniobra libre de obstáculos en el nivel del piso al frente del asiento del sanitario y el lavamanos de 150 cm x 150 cm.

9. Las barras de agarre deben estar a una distancia de 40 cm desde el centro de sanitario
10. Se sugiere instalar una barra de agarre y apoyo abatible.
11. El dispensador de papel higiénico se debe alcanzar desde el asiento del sanitario, ya sea por debajo de la barra de agarre, o en la pared lateral y deben contar con una altura entre 60 y 70 cm desde el piso.

12. Se sugiere contar con un lavamanos a diferentes alturas.
13. El lavamanos debe tener un espacio de 70 cm de altura libre para el ingreso de rodillas y espacio para los pies de al menos 30 cm de altura.

14. Se sugiere verificar el acercamiento frontal para la silla de ruedas al frente del lavamanos.
15. El espejo ubicado encima del lavamanos debe estar ubicado entre 90 y 190 cm del piso y contar con una inclinación de 10°

16. Se sugiere colocar una repisa de 20 x 30 cm cerca del lavamanos a una altura de 85 cm o combinada con el lavamanos.
17. Se recomienda instalar un dispensador de jabón sin contacto

18. El interruptor debe estar a una altura superior a 90 cm.
19. Se sugiere utilizar un interruptor piloto lumínico
20. Se debe contar con una alarma de emergencia visual para alertar a las personas sordas o con deficiencia auditiva.

21. Se debe contar con señalización, braille, alto relieve, contraste de color y con lengua de señas.
22. Se recomienda usar el espacio que ocupa los dos baños para acondicionar un único baño que cumpla con la totalidad de criterios.

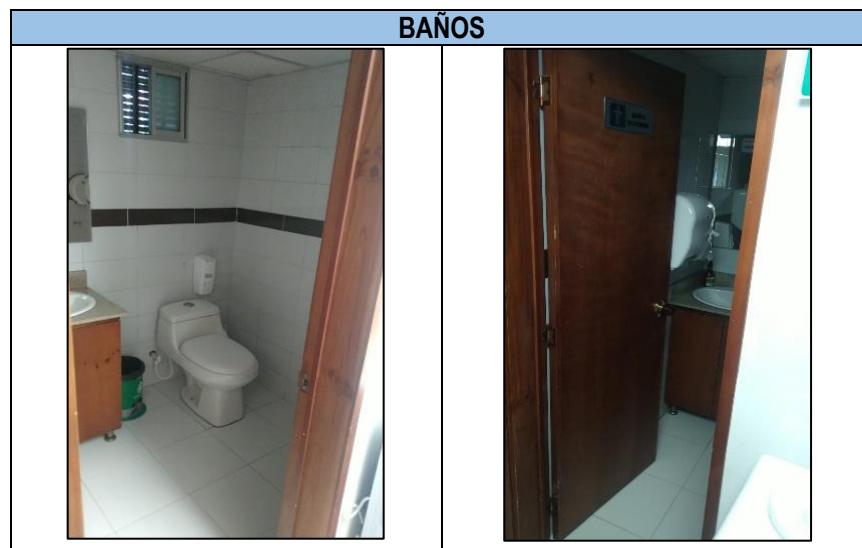
El baño con el que cuenta el área de servicio al ciudadano es para usuarios de ambos sexos y cuenta con superficie del piso resistente al deslizamiento.

La parte superior del lavamanos está a una altura entre 75 y 85 cm desde el suelo, y tiene un borde frontal ubicado a una distancia de 35 cm a 60 cm desde la pared, el espejo está ubicado encima del lavamanos con una altura de 90 cm por encima del piso hasta 190 cm, el grifo se opera con una palanca.

1. Se sugiere que la puerta tenga un ancho superior de 80 cm y libre de obstáculos.
2. Se recomienda que el interruptor de luz se enciende automáticamente cuando alguien entra al baño.

3. Se requiere un interruptor de luz con sensor de movimiento y temporizador
4. Verificar que la puerta abra hacia el exterior y sea corrediza
5. Se debe tener en cuenta que la puerta tenga manija a presión o palanca

6. Se recomienda que la manija de la puerta cuente con lectura táctil
7. Se debe contar con lavamanos de doble altura.
8. Se sugiere verificar lavamanos de doble altura

9. El lavamanos debe tener un espacio de 70 cm de altura libre para el ingreso de rodillas
10. Se recomienda la instalación de orinales con las especificaciones dadas en la Lista de Verificación

11. El dispensador de papel higiénico se debe alcanzar desde el asiento del sanitario, ya sea por debajo de la barra de agarre, o en la pared lateral y deben contar con una altura entre 60 y 70 cm desde el piso.

12. Se recomienda verificar que los controles del grifo estén a una distancia de 30 cm.

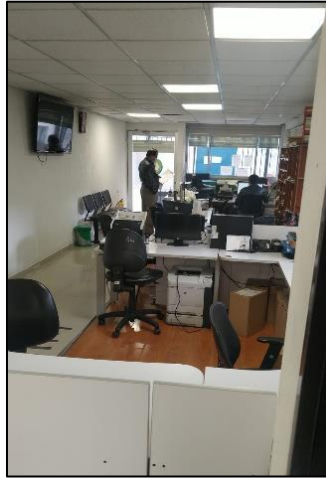
MODULOS DE ATENCIÓN

En los módulos de atención no se evidencian reflejos ni luces deslumbrantes al interior del área de atención al ciudadano y los mostradores de atención son de fácil identificación por parte de cualquier ciudadano que ingrese a la Entidad para realizar cualquier consulta.

1. Se sugiere contar con un sistema de aumento de audición (bucle) en el área de recepción y mostradores.
2. Se recomienda incorporar indicadores táctiles en la superficie peatonal para que faciliten la localización de los mostradores de la recepción a las personas con discapacidad.
3. Se sugiere contar con instrumentos para medir los niveles de Lux

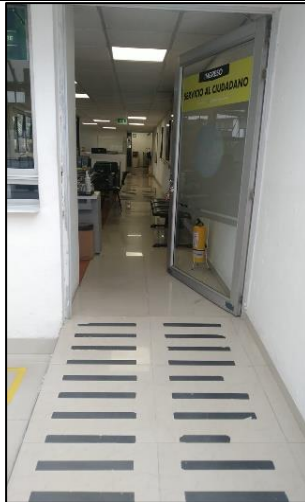
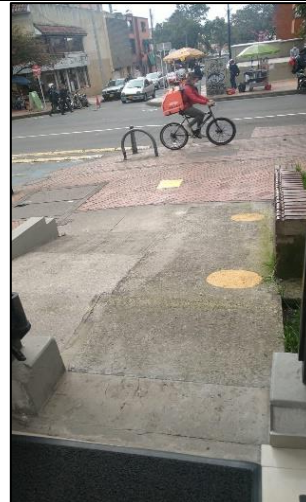
SUPERFICIES DE PSISOS

En el área de servicio al ciudadano los recubrimientos de los pisos son firmes y antideslizantes en condiciones secas y húmedas, las superficies del piso y de la pared son de antideslumbramiento y contribuyen a un ambiente acústico que facilita la orientación.

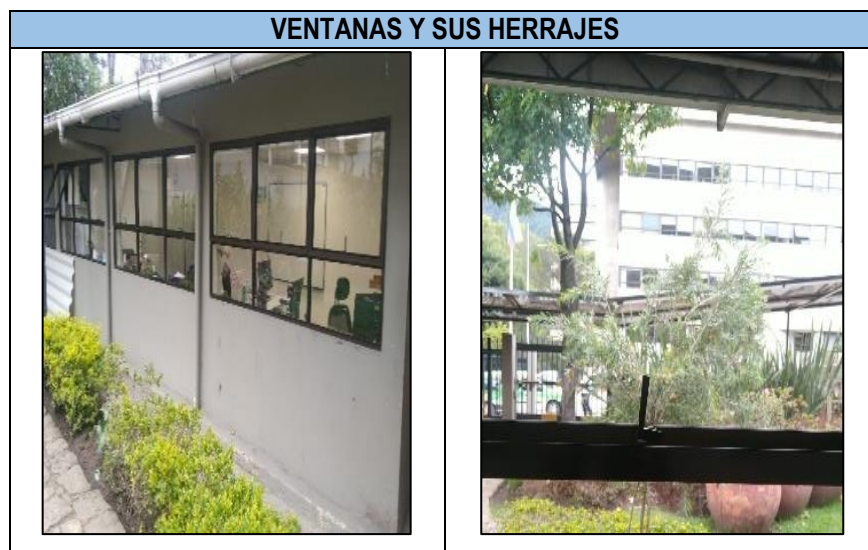
Las ventanas abiertas proyectan hacia las zonas peatonales y están a una altura inferior a 210 cm, son fáciles de abrir y de cerrar con una sola mano. El borde inferior de las ventanas está dispuestos a una altura no superior a 110 cm garantizando que los usuarios en sillas de ruedas puedan ver por la ventana. Los herrajes, las contraventanas e interruptores para control remoto están dispuestos a una altura de 80 cm y 110 cm sobre el suelo. Las cerraduras, se encuentran regidas por la reglamentación de construcción. Existen indicadores visuales adicionales colocados a una altura de 10 cm a 30 cm. Los indicadores visuales están compuestos de dos colores con una separación mínima de VRL de 60 puntos, lo cual hace posible tener en cuenta las condiciones de iluminación y los diferentes fondos.

1. Se sugiere que los indicadores visuales estén de manera interrumpida, de mínimo 5 cm de altura y con una diferencia en los valores de reflectancia de luz de mínimo 30 puntos en relación con el fondo, a una altura de entre 90 cm a 100 cm y 130 cm a 140 cm, sobre el nivel del suelo.

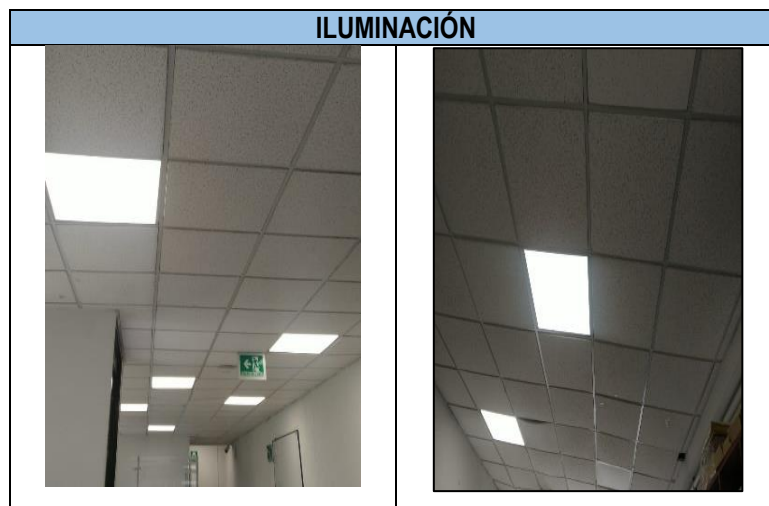
La iluminación es homogénea, acentúa el color, el tono y las texturas del interior; facilita la orientación y lectura de los labios. La planificación de la iluminación artificial es coordinada con la planificación de la iluminación natural, la elección de las superficies y los colores y brinda condiciones visuales compatibles con la tarea, la orientación y la seguridad visual, la iluminación y su ubicación no producen un deslumbramiento y contraste excesivo, se evidencia conformidad de los criterios en el ítem “Deslumbramiento y sombras”.

Las rutas hacia la edificación y sus alrededores cuentan con suficiente luz artificial. Se presenta un buen nivel de iluminación de las superficies horizontales y verticales, uniformidad y distribución de luminancia. La luz artificial da buen nivel de color, no es posible controlar el alumbrado natural ya que se cuenta con bastantes ventanales en la oficina, la iluminación se maneja de manera general para cada uno de los espacios.

La iluminación facilita la señalización para la ubicación, se cuenta con iluminación en lugares críticos tales como entradas, corredores, escaleras, cambios de nivel y estaciones de trabajo, el alumbrado alrededor de la puerta se ajusta para impedir encandilamiento.

1. Se sugiere que los interruptores de alumbrado tengan el tiempo necesario para que los usuarios se desplacen por las rampas, en forma segura.
2. Se recomienda controlar todo el alumbrado, incluyendo la luz natural, a fin de evitar el deslumbramiento.
3. El alumbrado artificial debe ser ajustable a las necesidades individuales.
4. Se sugiere garantizar que los niveles de luz en áreas peligrosas alrededor de las áreas de senderos sean adecuados, sobre todo garantizando los niveles de luz adecuados para los senderos peatonales sobre todo en las horas de la noche.
5. Se requiere sensores de movimiento para el alumbrado de las diferentes áreas de la oficina.
6. Se requiere un medio para controlar el alumbrado natural que se genera en todas las áreas.

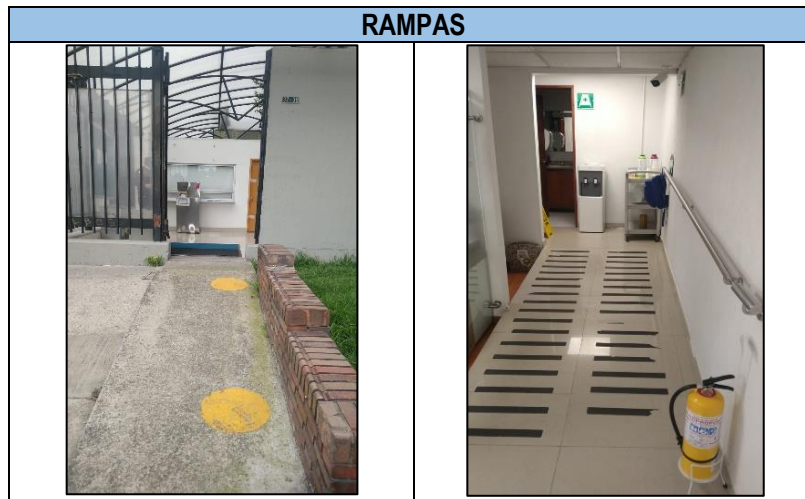
Las circulaciones verticales dentro de edificaciones están diseñadas y construidas de manera que las personas la puedan comprender y usar fácilmente. Las rampas brindan una ruta accesible cuando hay cambios de nivel del suelo; la rampa tiene una pendiente adecuada lo que permite accesibilidad y garantizan una solución práctica para las personas que no pueden utilizar escalones o escaleras.

Se cuenta con materiales de la superficie rígidos y con una superficie lisa y antideslizante, tanto en condiciones secas como húmedas, se tienen rampas internas y no se elevan más de 200 cm.

1. Se sugiere un descanso, al inicio y al final de un sendero inclinado o con escalones, o de una rampa, y un descanso intermedio

2. Se recomienda un espacio libre al comienzo y al final de la rampa que cumpla con 120 cm como mínimo al nivel de la superficie.
3. Se debe contar con un pasamanos a ambos lados de la rampa si ésta excede los 80 cm de longitud
4. Se sugiere que haya protección al lado del sendero para los usuarios de sillas de ruedas y a las personas que pueden caminar.
5. Se debe contar con una defensa si un sendero a nivel o inclinado, como escalones, una rampa, terraza u otra plataforma se eleve más de 60 cm sobre el suelo.

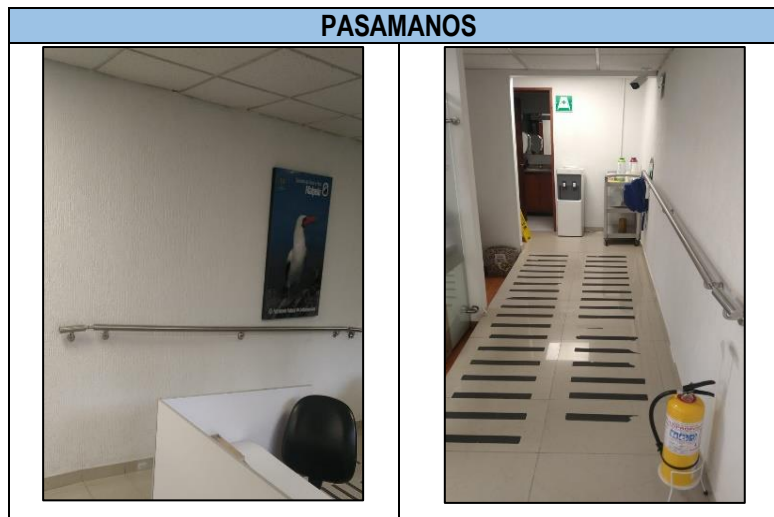
Se cuenta con pasamanos con una circunferencia de 4,5 cm e inscribir un círculo de 3,5 cm de diámetro, se encuentra localizado a un espacio libre mínimo de 4 cm desde una pared adyacente u otra obstrucción, contiene una superficie lisa que brinda una resistencia adecuada para el deslizamiento de las manos, el pasamanos es continuo y cuenta con una altura de 90 cm o 95 cm desde su eje hasta la superficie de una rampa, son rígidos y se encuentran fijos en forma segura y contiene un alto contraste visual en relación con el fondo. Los dispositivos de fijación y los materiales, están en capacidad de soportar un punto de carga mínimo, tanto vertical como horizontal.

1. Se sugiere una proyección desde cualquier obstrucción lateral del pasamanos de máximo 10 cm.
2. Se debe tener un arco de 270° superior del pasamanos libre en toda su longitud.
3. Se recomienda una distancia libre mínima de 5 cm bajo el arco en toda la longitud del pasamanos para la marca de los dedos.
4. Se sugiere que el pasamanos cuente con doble altura.
5. Se sugiere un segundo pasamanos, con un perfil más bajo que el primero, a una altura de 70 cm u 75 cm, desde su eje hasta la superficie de una rampa.
6. Se sugiere que el extremo de la extensión horizontal del pasamanos debe terminar redondeado o volteado hacia la pared.

7. Se sugiere implementar información braille o de alto relieve en la dirección que vaya el recorrido del pasamanos.

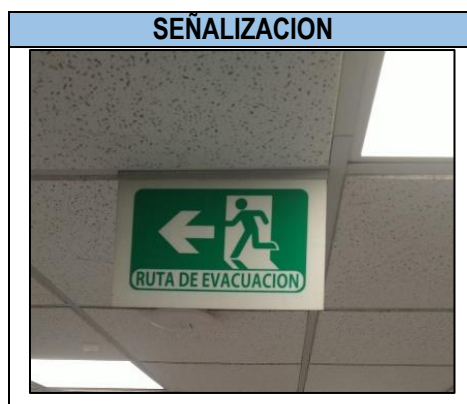
Fuente: UCGA

El criterio señalización no se evaluó con el Grupo de servicios administrativos ya que con el fin de poder realizar la verificación de la señalización con la que cuenta el Ministerio y la que se debería implementar para garantizar un acceso inclusivo de la población con discapacidad que ingresa a las instalaciones de la entidad, se está a la espera de una reunión con el Grupo de Talento Humano para realizar un diagnóstico preliminar que permita identificar las posibles falencias y acciones de mejora.
