**MINISTERIO DE AMBIENTE Y DESARROLLO SOSTENIBLE**AUTO No. 198

*"Por el cual se hace seguimiento a las obligaciones establecidas por la Resolución 213 del 10 de febrero de 2011, que sustrajo un área de la Reserva Forestal del Cocuy, en el marco del expediente SRF 035"*

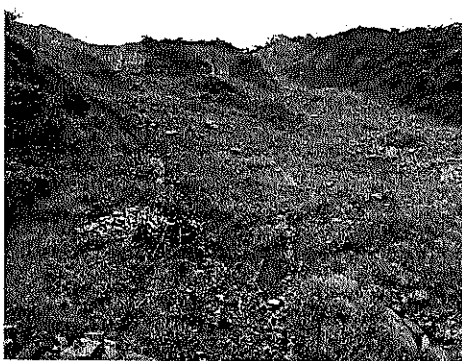
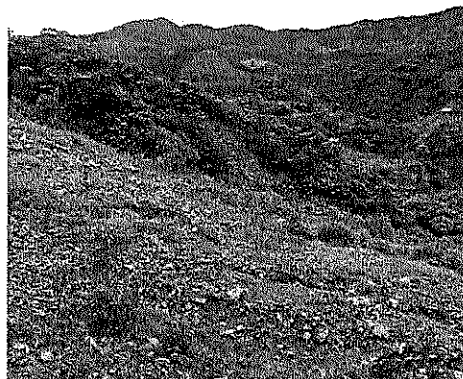
Ahora bien, es importante anotar que durante el recorrido, el equipo GPS en el cual se apoyó la salida de verificación técnica, mostró que los puntos en los cuales se encuentra la infraestructura no coincidían con el polígono que corresponde al área que fue sustraída mediante Resolución No.213 de 2011 y aclarada en la Resolución No. 1042 de 2015, y de igual manera un punto tomado en el área de deslizamiento que se ubica al lado de la mina, según el GPS se ubica al interior del área sustraída.

Adicionalmente, respecto a esta zona de deslizamiento ubicada a un costado de la mina, se manifestó que sobre ella se han llevado a cabo actividades de emperadización, que han permitido el establecimiento de una cobertura vegetal de pastos sobre ella como se observa en las fotografías 5 y 6. En esta misma área se observó que la escorrentía del agua transcurre por surcos, como los que se muestran en las fotografías 7 y 8, las cuales no corresponden a canalizaciones adecuadas, lo que genera en acumulaciones superficiales puntuales de agua (fotografías 9 y 10).

**Fotografía 5.** Visual de la zona de deslizamiento

**Fotografía 6.** Visual de la zona de deslizamiento

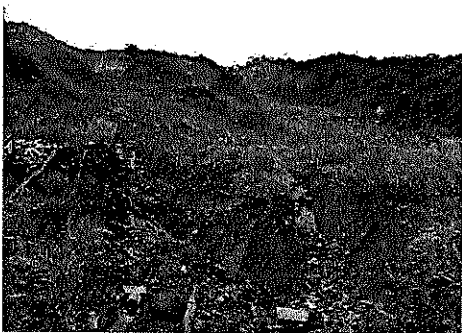
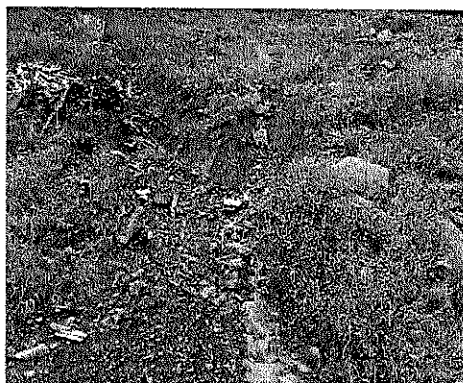
**Fotografía 7.** Escorrentía en la zona de deslizamiento.

**Fotografía 8.** Escorrentía en la zona de deslizamiento.

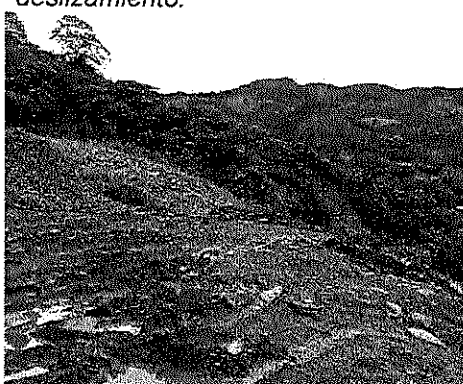
**Fotografía 9.** Acumulación de agua en zona de escombrera.

**Fotografía 10.** Acumulación de agua en zona de escombrera.

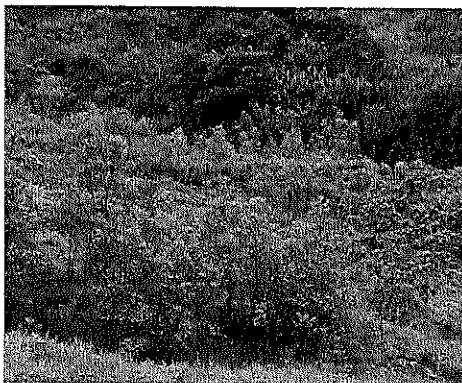
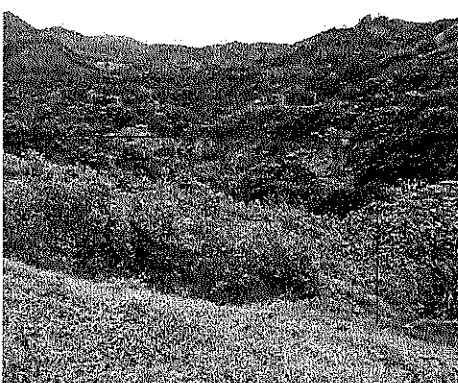
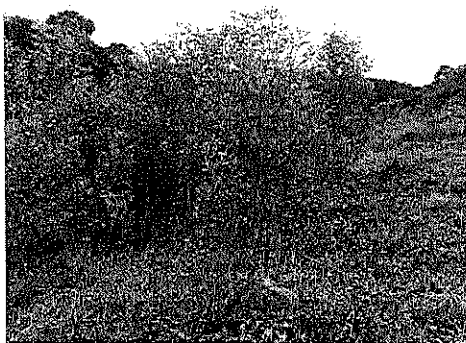
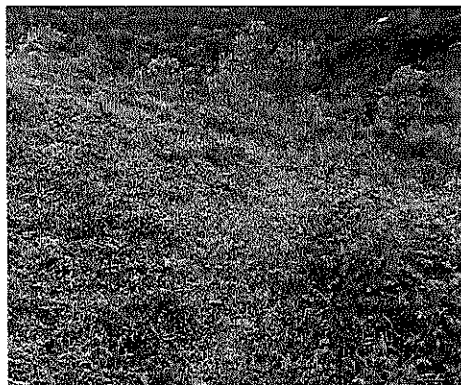
Igualmente se hizo reconocimiento a la zona restaurada, relacionada con la Restauración ecológica de un área equivalente a la sustraída según lo establecido en el artículo cuarto de la Resolución No.213 de 2011 (fotografías 11 y 12), donde se informa por parte de la señora Verónica Giraldo, que se logró establecer las plántulas las cuales al momento de la salida presentaban una altura cercana a los dos metros (fotografía 13). No obstante, se observó que en algunos parches se ha presentado mortalidad de ejemplares que no han sido reemplazados, así como la presencia de malezas (fotografía 14).

Sobre este aspecto y según se logró evidenciar en campo, se han adelantado dichas actividades, bajo los parámetros establecidos por este Ministerio, aunque no se evidenció el sistema de canalización de aguas lluvia en el área.

Debido a lo anterior, se solicita que esta actividad se lleve a cabo conforme con lo estableció en el artículo cuarto del Auto No. 452 de 2015, respecto a los futuros informes semestrales que debe remitir la señora Verónica Giraldo respecto al avance de las actividades de restauración donde se incluya el registro fotográfico de esta actividad de canalización, indicando además mediante un shape el trazado de este. Igualmente, en el informe se deberá allegar registro fotográfico de las demás actividades.

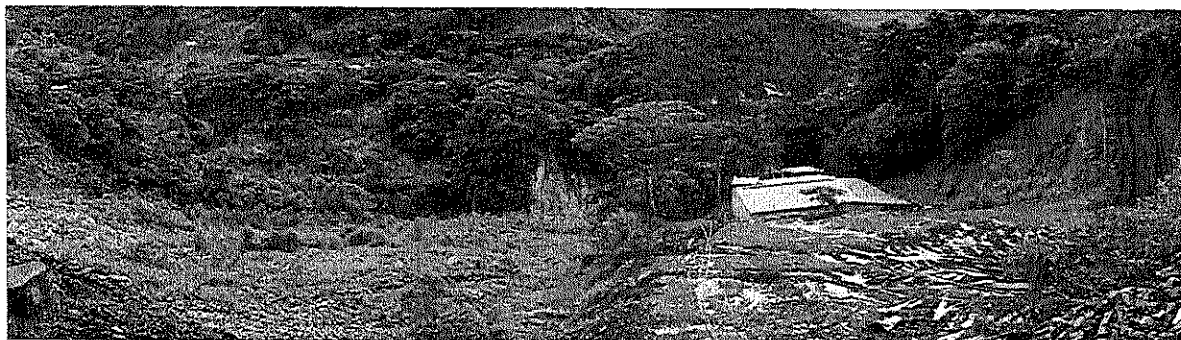
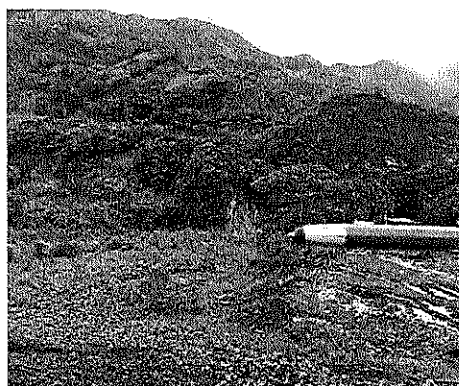
La nueva área propuesta para cumplir con la obligación establecida en el artículo tercero de la Resolución No.213 de 2011 fue señalada por los profesionales que acompañaron la visita técnica, indicando que la misma corresponde a una zona adyacente al área en la cual se ha realizado las actividades de restauración ecológica impuestas mediante el artículo cuarto de la Resolución No. 213 de 2011, de tal forma que esta nueva área propuesta conectaría las áreas en proceso de restauración correspondientes al artículo cuarto de la Resolución No. 213 de 2011 con un parche de bosque de galería que actualmente no presenta conectividad y que hace parte de la zona protectora que la Quebrada Támara. Igualmente se ubica muy cerca de la zona de deslizamiento ubicada en la zona superior del área sustraída para la mina Támara. El área propuesta para dar cumplimiento a lo establecido en el artículo tercero de la Resolución No. 213 de 2011 se puede observar en las fotografías 15 a 17.

Sobre esta área, cabe resaltar que actualmente se encuentra cubierta por pastos y como ya se mencionó, se ubica en la parte baja tanto de la mina Tamará como del área de deslizamiento.

**Fotografía 15.** Panorámica de ubicación del área propuesta para compensación según el artículo tercero de la Resolución 213 de 2011.

**Fotografía 16.** Área propuesta para compensación según el artículo tercero de la Resolución 213.

**Fotografía 17.** Área propuesta para compensación según el artículo tercero de la Resolución 213.
