**TERCER INFORME DE ACCIONES REALIZADAS PARA EL
CUMPLIMIENTO DE LOS CRITERIOS DE ACCESIBILIDAD NTC 6047 DE
2013 – VIGENCIA PRIMER SEMESTRE 2023**

**MINISTERIO DE AMBIENTE Y DESARROLLO SOSTENIBLE
UNIDAD COORDINADORA PARA EL GOBIERNO ABIERTO
Y SERVICIO AL CIUDADANO**

TERCER INFORME DE ACCIONES REALIZADAS PARA EL CUMPLIMIENTO DE LOS CRITERIOS DE ACCESIBILIDAD NTC 6047 DE 2013

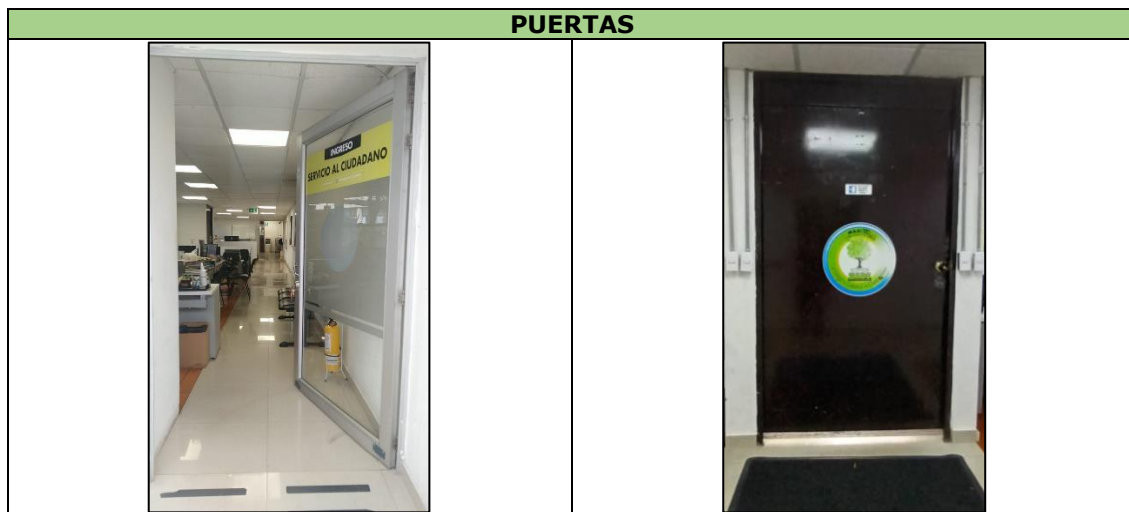
El espacio de atención a la ciudadanía cuenta con dos puertas de acceso las cuales presentan un ancho superior a 90 cm, una apertura de 90° y se evidenció que no existen obstáculos en el barrido de las puertas.

1. Se verifica las puertas de ingreso (entrada exterior calle 38), la cual es de vidrio transparente, lo que genera una tonalidad similar a las paredes interiores del espacio de servicio al ciudadano, sin que se genere contraste. Este aspecto debe ser corregido.

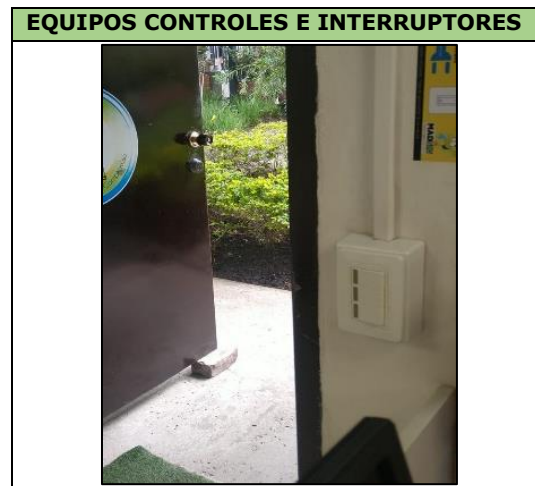
El espacio de servicio a la ciudadanía cuenta con un único interruptor para encendido de la iluminación para la totalidad del área, este se encuentra a una altura superior a 80 cm del piso.

Las perillas de las puertas son adecuadas para personas en silla de ruedas, personas de talla baja o niños.

Los tomacorrientes están ubicados a mínimo 40 cm y máximo a 100 cm desde el piso.

El área cuenta con un extintor para incendios con el peso requerido en la NTC.

1. Se sugiere que los dispositivos de control sean instalados en una superficie horizontal a una altura entre 80 cm y 90 cm desde el suelo y con una distancia desde el borde de la superficie de 30 cm.
2. Se recomienda la instalación de cajas de alarma de incendios que garanticen una altura entre 100 cm y 110 cm sobre el nivel del piso.
3. Los interruptores eléctricos podrían contar con placas de pulsación grandes.
4. Se sugiere que los controles importantes cuenten con información en señales táctiles y braille.

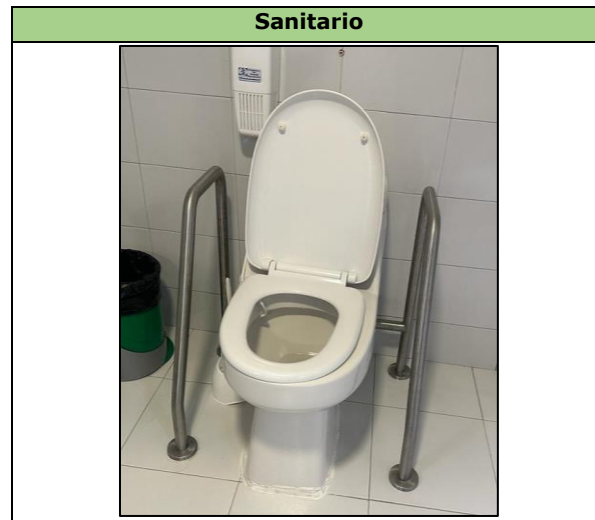
Al verificar el baño de mujeres, se evidenció que la distancia del sanitario en cada lado es superior a 90 cm, cumpliendo el requisito de distancia (entre 90

cm x 120 cm); de igual forma cuenta con un espacio libre mínimo de 120 cm, que permite acomodar una silla de ruedas para usuarios con discapacidad que la requieran.

La parte superior del asiento del sanitario está entre 40 y 48 cm desde el suelo, la distancia mínima desde el borde del asiento a la pared posterior esta entre 65 y 80 cm, la distancia mínima desde la línea central del baño a la pared adyacente es de 45 cm, el sanitario cuenta con espaldar y su distancia desde el asiento al respaldo esta entre 50 y 55 cm, el descargue del sanitario es de tipo Push.

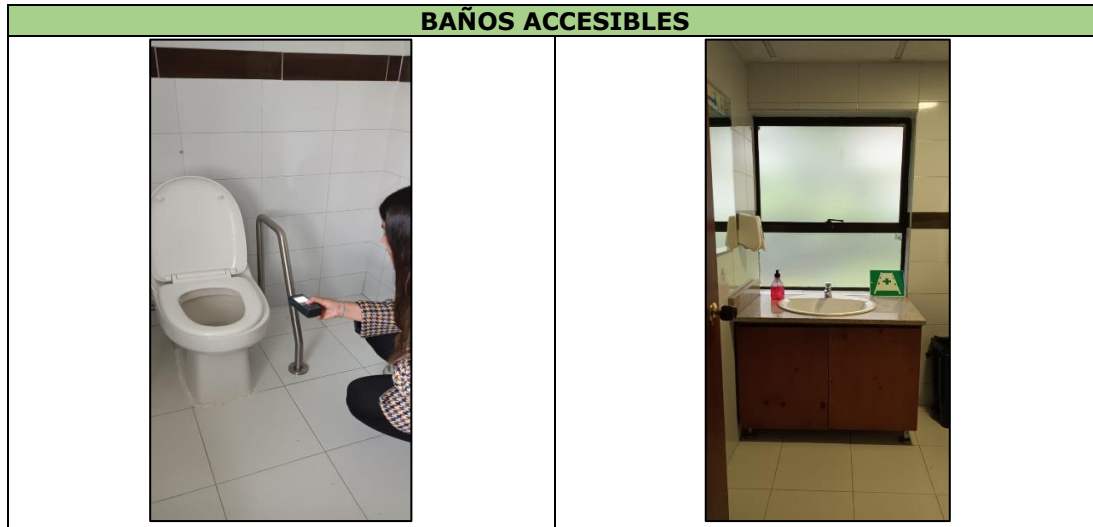
Así mismo, el sanitario cuenta con barras de agarre y apoyo a ambos lados, estas se encuentran a una altura de 20 a 30 cm por encima del asiento del sanitario, soportan una fuerza de 1 kN desde cualquier dirección, se extiende a una distancia mínimo de 15 cm hasta el borde frontal del sanitario y cuenta con un perfil circular entre 3.5 y 5 cm de diámetro.

El baño accesible cuenta con lavamanos, su borde frontal está ubicado a una distancia 35 a 60 cm desde la pared, su distancia hasta el control del grifo es de 30 cm, el espejo ubicado encima del lavamanos está ubicado a máximo 90 cm por encima del piso.

1. Se recomienda adecuar las instalaciones en el punto de atención a la ciudadanía para adecuar el baño de hombres que no cuenta con el área requerido para dar cumplimiento a los requisitos definidos en la norma técnica.

2. Se recomienda la instalación de alarmas de asistencia en caso de emergencia en las instalaciones sanitarias del área de atención a la ciudadanía.
3. Se requiere reconfigurar la apertura de las puertas de los baños para permitir que abran al exterior o para que esta sea corrediza.

4. Se requiere instalar señalizaciones de lectura táctil en las manijas de las puertas de los baños.
5. Se sugiere colocar la señalización del símbolo internacional de accesibilidad.

6. Se requiere reacondicionar el baño de hombres, para garantizar el espacio libre mínimo al lado del asiento del sanitario, el cual debe ser de 120 cm x 120 cm.

7. Para el baño de hombres, se requiere reconfigurar el área, para permitir cumplir con la distancia mínima desde el sanitario a la pared adyacente, el cual debe ser de 25 cm.

8. Se requiere reconfigurar la instalación de las barras de agarre, las cuales deben estar a una distancia de 40 cm, desde el eje de esta, hasta el centro del sanitario

9. Para el baño de mujeres, se requiere reubicar el dispensador de papel higiénico, para garantizar su alcance desde el asiento del sanitario, ya sea por debajo de la barra de agarre, o en la pared lateral, instalado a una altura entre 60 y 70 cm desde el piso.

10. Se sugiere adecuar el lavamanos de manera que garantice el acceso a personas con diferentes estaturas.
11. Se requiere reconfigurar la instalación del lavamanos del baño de mujeres, para garantizar un espacio de 70 cm de altura libre para el ingreso de rodillas y espacio para los pies de al menos 30 cm de altura.

12. Se sugiere verificar el acercamiento frontal para la silla de ruedas al frente del lavamanos.
13. Se requiere reubicar el espejo para garantizar que este se encuentre ubicado encima del lavamanos, ubicado entre 90 y 190 cm del piso y contar con una inclinación de 10°.

14. Se requiere instalar una alarma de emergencia visual, para alertar a las personas sordas o con deficiencia auditiva.
15. Se requiere instalar señalización, braille, alto relieve, contraste de color y con lengua de señas.

16. Analizando el área de atención a la ciudadanía, se recomienda adecuar en el área de los dos baños (hombre y mujer) para construir un único baño que cuente con la totalidad de requisitos definidos en la norma técnica.

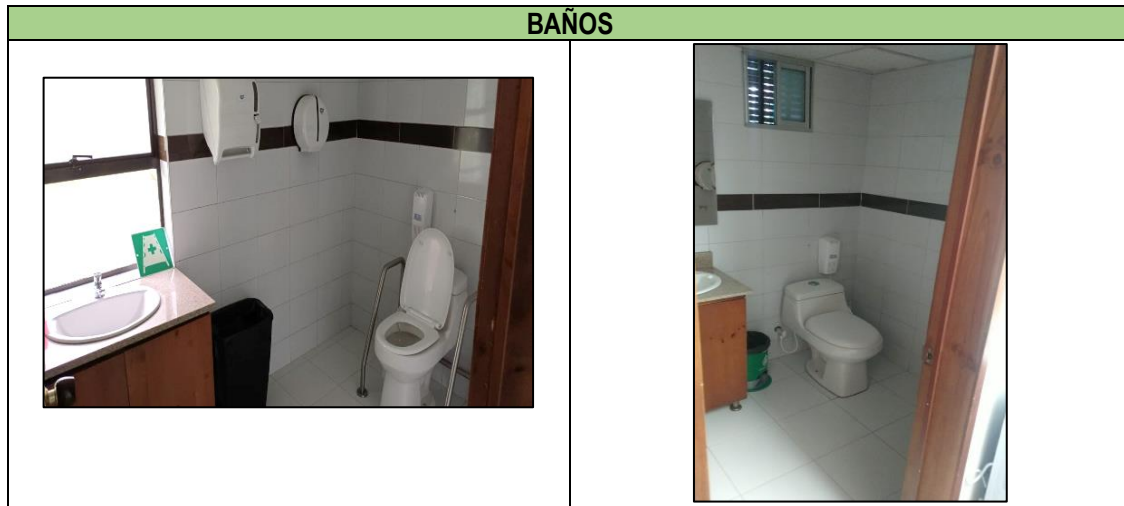
En el área de servicio a la ciudadanía se cuenta con dos baños, uno para hombres y otro para usuarios de ambos sexos con el fin de garantizar la accesibilidad a personas con discapacidad. Los baños cuentan con pisos resistentes al deslizamiento, interruptores fijos dentro de los baños, manijas que permiten su manipulación. Para el caso del baño accesible su ubicación permite el acceso de silla de ruedas

1. Se recomienda adecuar la puerta del baño accesible para garantizar que abra al exterior
2. Se sugiere adecuar el mobiliario del baño para que la parte superior del lavamanos se encuentre a una altura entre 75 cm y 85 cm desde el suelo.
3. Adecuar el mobiliario del lavamanos para garantizar que este a una altura estándar de 70 cm.
4. Reacondicionar el mueble del lavamanos, para permitir el acceso desde una silla de ruedas.
5. Se recomienda la instalación de orinales con las especificaciones dadas en la lista de Verificación.

6. El dispensador de papel higiénico se debe reubicar para garantizar el alcance desde el asiento del sanitario, ya sea por debajo de la barra de agarre, o en la pared lateral y deben contar con una altura entre 60 y 70 cm desde el piso.
7. Se recomienda instalar los controles del grifo a una distancia de 30 cm.

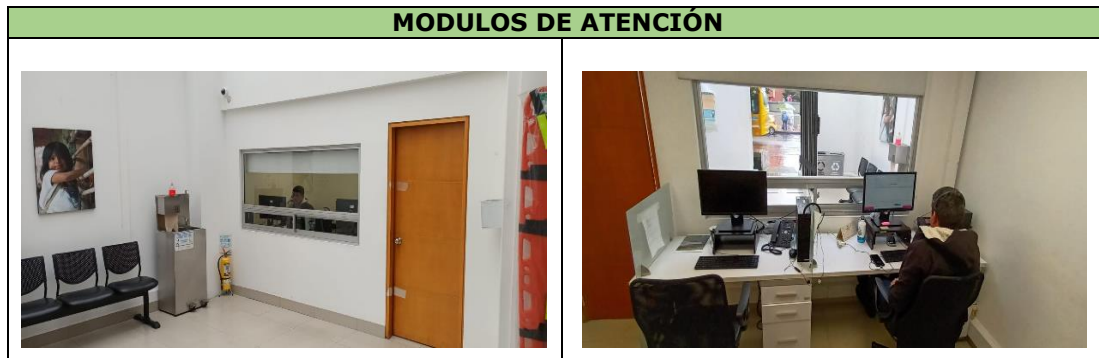
Los módulos de atención del personal del centro de contacto, atención presencial y demás profesionales del área de servicio a la ciudadanía, cuenta con zonas de trabajo independientes, con condiciones ergonómicas que facilitan el desempeño de sus labores. No se evidencian reflejos ni luces deslumbrantes al interior del área de atención al ciudadano y los mostradores de atención presencial son de fácil identificación por parte de cualquier ciudadano que ingrese a la Entidad para realizar cualquier consulta.

1. Se sugiere contar con un sistema de aumento de audición (bucle) en el área de recepción y mostradores.

2. Se recomienda incorporar indicadores táctiles en la superficie peatonal para que faciliten la localización de los mostradores de la recepción a las personas con discapacidad.
3. Se sugiere contar con instrumentos para medir los niveles de Lux

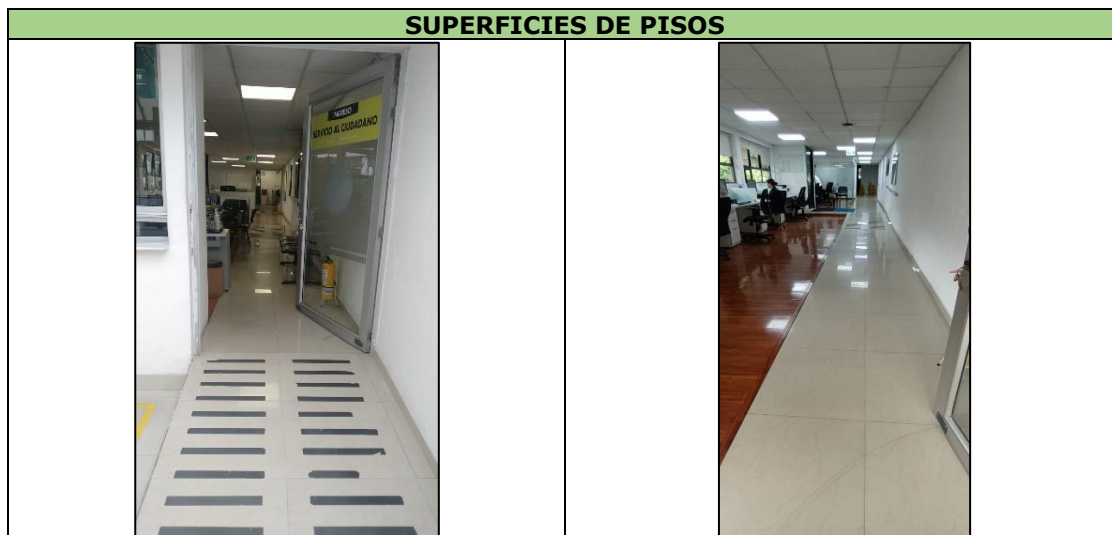
En el área de servicio a la ciudadanía los recubrimientos de los pisos son firmes, las superficies de la pared son de anti deslumbramiento y contribuyen a un ambiente acústico que facilita la orientación.

1. Es conveniente realizar acciones para evitar los reflejos que puedan causar confusión, debido al uso inadecuado de acabado de pisos.
2. Se requiere realizar mantenimiento a las cintas antideslizantes - anti-deslumbramiento.

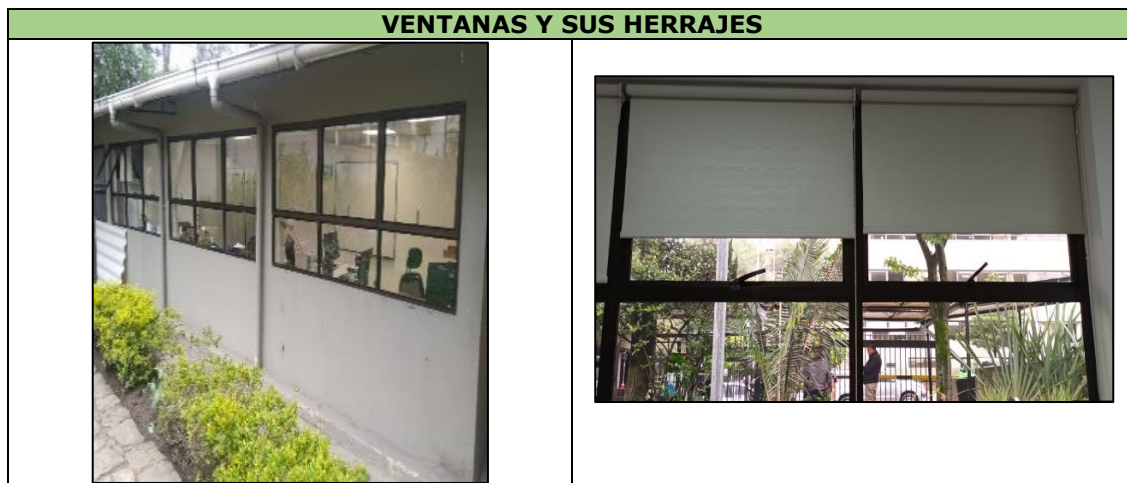
Las ventanas abiertas proyectan hacia las zonas peatonales y están a una altura inferior a 210 cm, son fáciles de abrir y de cerrar con una sola mano. Las cerraduras, se encuentran regidas por la reglamentación de construcción.

1. Se sugiere instalar indicadores visuales de manera interrumpida, de mínimo 5 cm de altura y con una diferencia en los valores de reflectancia de luz de mínimo 30 puntos en relación con el fondo, a una altura de entre 90 cm a 100 cm y 130 cm a 140 cm, sobre el nivel del suelo.
2. El borde inferior de las ventanas debe estar dispuesto a una altura no superior a 110 cm garantizando que los usuarios en sillas de ruedas puedan ver por la ventana.

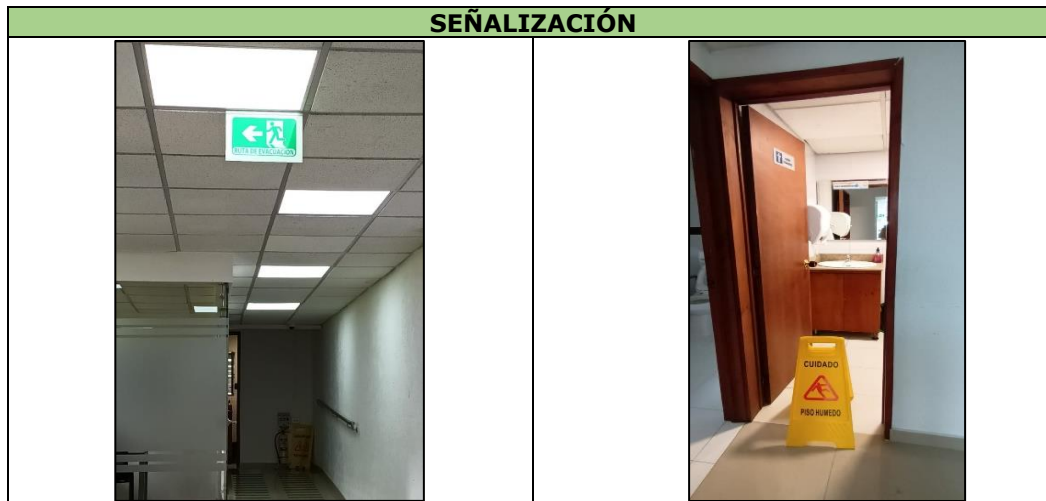
En la verificación de la señalización del área de atención a la ciudadanía, se evidencio que únicamente se cuenta con señalización referente a piso húmedo y salida de emergencia. Ahora bien, no se evidencia cumplimiento respecto los demás criterios definidos en la NTC 6047 en tanto hay ausencia de señalización específica.

1. Se recomienda asegurar la iluminación, claridad y legibilidad de las señales en el punto de atención a la ciudadanía.
2. Se requiere instalar señales en alto relieve y en sistema Braille.
3. Se recomienda la adquisición e instalación de señales de fabricación robusta, fáciles de cambiar, limpiar y reparar.

4. Se sugiere adquirir señalización que atienda a la población sorda, donde pueda recibir información en lenguaje de señas colombiana de acuerdo a la legislación vigente.
5. Para la adquisición de señales, se recomienda seleccionar oraciones cortas y palabras sencillas.
6. Se sugiere incluir en la adquisición de la señalización, la inclusión de información audible/táctil para personas con discapacidad visual.
7. Se recomienda instalar señales de orientación: esquemas, planos, modelos, entre otros.
8. La fuente utilizada en la señalización debe ser tipo sans serif (sin serifas), similar a la helvética o arial media
9. Las letras usadas en la señalización, deberán tener una altura entre 2 cm y 3 cm por cada metro de distancia de observación.

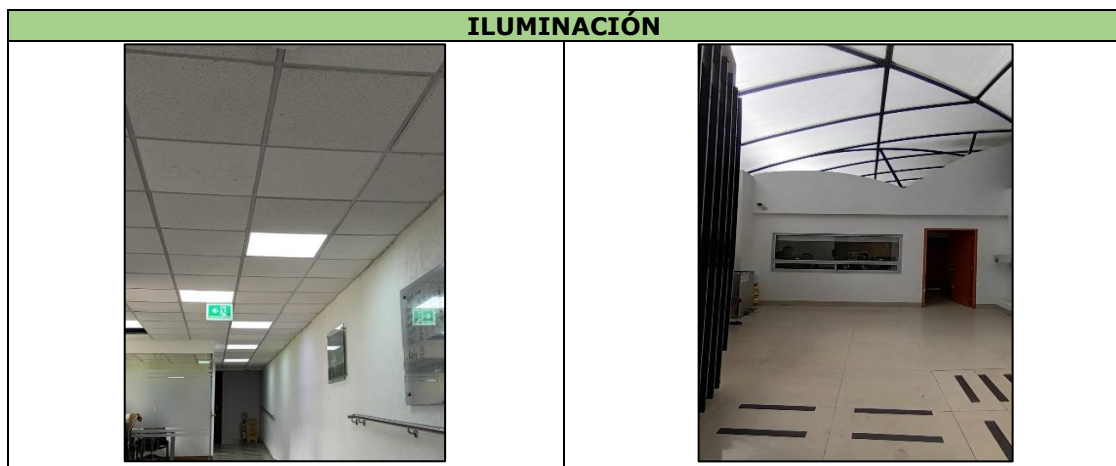
La iluminación en el área de servicio a la ciudadanía es homogénea, acentúa el color, el tono y las texturas del interior; facilita la orientación y lectura de los labios. La planificación de la iluminación artificial es coordinada con la planificación de la iluminación natural, la elección de las superficies y los colores brinda condiciones visuales compatibles con la tarea, la orientación y la seguridad visual.

Las rutas hacia la edificación y sus alrededores cuentan con suficiente luz artificial, las rampas, entradas, escalones, señalización, entre otros, tienen una iluminación artificial, adecuada.

Se presenta un buen nivel de iluminación de las superficies horizontales y verticales, así como uniformidad y distribución de luminancia; y la luz artificial da un buen nivel de color. Se evidencia conformidad de los criterios en el ítem "Iluminación artificial".

1. Se recomienda realizar mediciones para verificar que las superficies de lectura y de escritura en los mostradores, escritorios y oficinas cumplan con nivel de al menos 200 lux en el recinto, y en el escritorio en un rango de 350 lux a 450 lux.
2. Se recomienda verificar las ubicaciones de las luces, para garantizar que no causen deslumbramiento, reflejos o sombras.
3. Se recomienda validar los criterios correspondientes a los ítems de iluminación, para facilitar la visualización de señalización, alumbrado controlable y ajustable, niveles en diferentes áreas, deslumbramiento y sombras; esto con el fin de dar cumplimiento al criterio de iluminación.

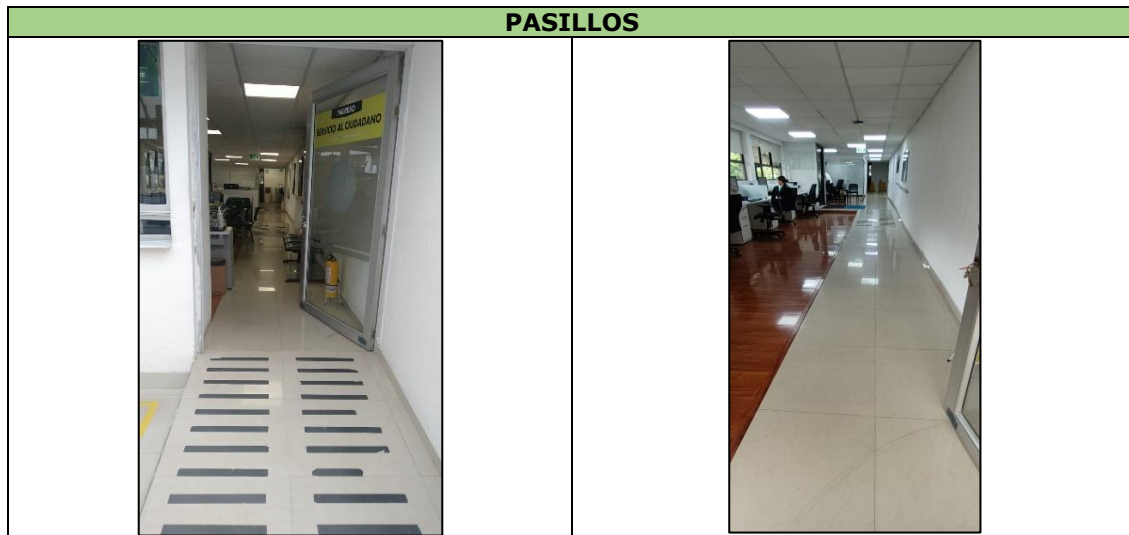
Los pasillos permiten en su diseño no sólo el flujo normal de personas sino también las posibilidades de maniobra, giro y cambios de sentido de personas en silla de ruedas; estos se encuentran sin obstáculos en su recorrido, sin elementos que sobresalgan más de 15 cm de los muros y elementos por debajo de 220 cm de altura. Los pasillos internos tienen gradiente.

1. Adecuar la infraestructura para garantizar que la altura libre mínima de los corredores sea de 210 cm, ya que el techo a la entrada de los baños presenta una medida inferior a la requerida.
2. Se requiere acondicionar los corredores de manera que sus dimensiones sean de 150 cm de longitud en la dirección de desplazamiento, para facilitar el giro.
3. Adecuar los espacios de manera que una silla de ruedas pueda dar giro sin presentar problemas.

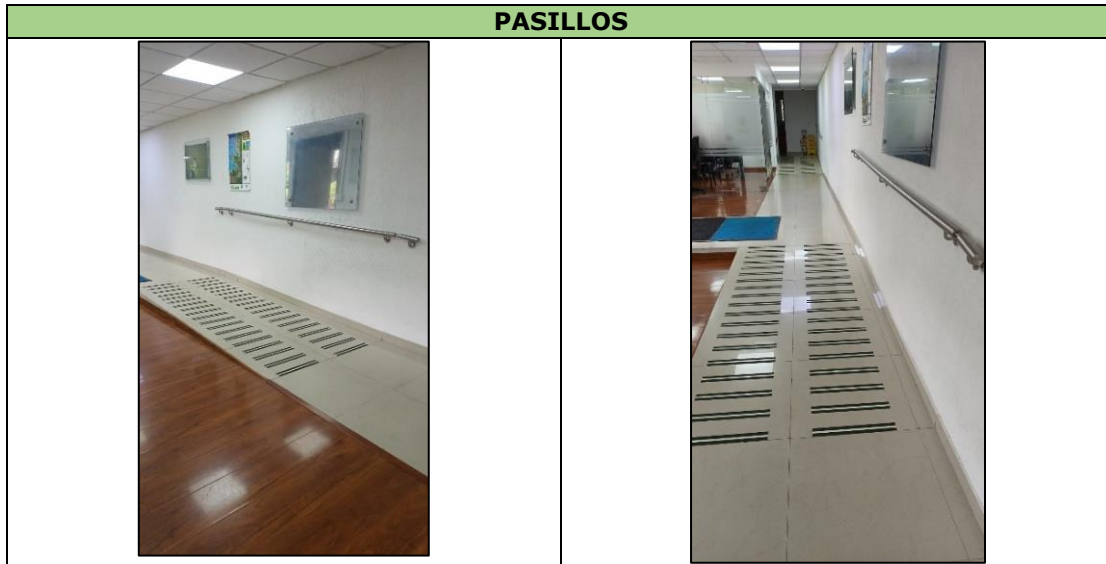
El punto de atención cuenta con pasamanos con una circunferencia de 4,5 cm, localizado a un espacio libre mínimo de 4 cm desde una pared adyacente u otra obstrucción, contienen una superficie lisa que brinda una resistencia adecuada para el deslizamiento de las manos, el pasamanos es continuo, son rígidos y se encuentran fijos en forma segura y contiene un alto contraste visual en relación con el fondo. Los dispositivos de fijación y los materiales, están en capacidad de soportar un punto de carga mínimo, tanto vertical como horizontal.

1. Se sugiere una proyección desde cualquier obstrucción lateral del pasamanos de máximo 10 cm.
2. Se recomienda asegurar una distancia libre mínima de 5 cm bajo el arco en toda la longitud del pasamanos para la marca de los dedos.
3. Se sugiere instalar un segundo pasamanos, con un perfil más bajo que el primero, a una altura de 70 cm u 75 cm, desde su eje hasta la superficie de una rampa.

4. Adecuar el pasamanos para garantizar que el extremo de la extensión horizontal termine redondeado o volteado hacia la pared.
5. Instalar información braille o de alto relieve en la dirección que vaya el recorrido del pasamanos.
