MINISTERIO DE AMBIENTE Y DESARROLLO SOSTENIBLEAUTO No. 481

“Por medio del cual se hace seguimiento a las obligaciones impuestas en la Resolución No. 0669 del 28 de abril de 2016.”

Concepto técnico No. 106 del 29 de diciembre de 2017:

Concepto técnico No. 53 del 18 de junio de 2018:

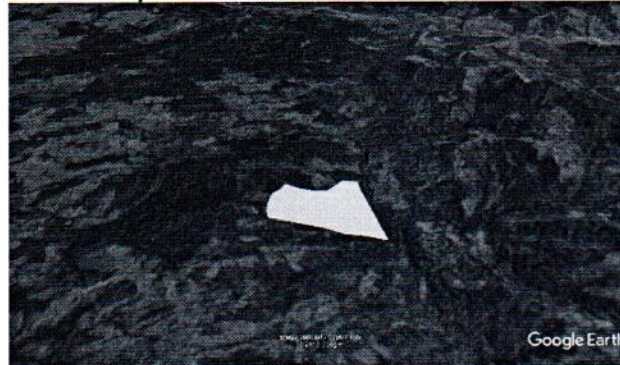
Figura 5. Ubicación del predio Santa Rosa en zona montañosa y escarpada.

Por otra parte, se puede observar que el predio Santa Rosa se ubica en una zona escarpada, Figura 5, por lo tanto, se puede deducir que el área no es de fácil acceso.

En este sentido, la empresa Ingeniería de Vías S.A., manifiesta que existe un camino que conduce hacia el predio, pero no describe el estado y características de esta vía. Por esta razón, se le recuerda al peticionario que si en las vías a utilizar, se pretenden adelantar actividades de mejoramiento o se cambia el trazado de estas; la empresa deberá adelantar una solicitud de sustracción para estas áreas. Pero, si solo se adelantan actividades de mantenimiento, estas se pueden realizar de acuerdo con los requerimientos de la Resolución 1274 de 2014.

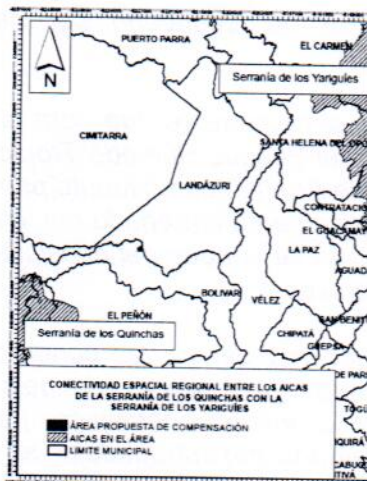
- El área se encuentra entre el corredor biológico que conecta a áreas importantes para la conservación de las aves – AICAS de la Serranía de Los Quinchas y la Serranía de Los Yariquíes, lo cual hace de importancia significativa la recuperación a nivel de la estructura y función de las áreas degradadas ubicadas dentro del predio Santa Rosa.

Figura No. 12 – Conectividad regional entre las AICAS de la Serranía de Los Quinchas con la Serranía de Los Yariquíes.
Fuente. MADS 2018.

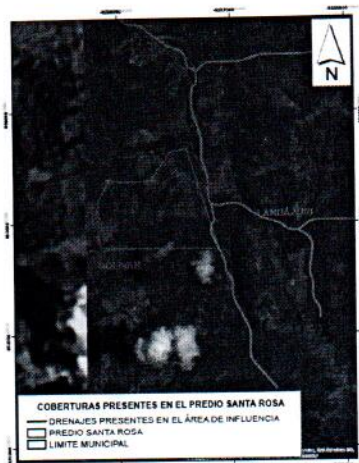
- El predio hace parte del área de captación de la quebrada La Toroba, presentando una variedad de coberturas vegetales que van desde un bosque secundario hasta áreas con significativa intervención antrópica por actividades agropecuarias como son los pastos limpios, como se puede evidenciar en la Figura No. 13, identificándose para el área la necesidad de implementar acciones de restauración que contribuyan al restablecimiento del ecosistema que ha sido degradado, conforme con la priorización del área como fuente de

Figura No. 13 – Coberturas presentes en el predio Santa Rosa
Fuente. MADS 2018.

En virtud de lo anterior, se evidencian las características de los servicios ambientales ofrecidos por el predio Santa Rosa, como son el suministro de agua para el acueducto de Cimitarra y la provisión de hábitat dentro del área, concluyendo que la zona es de alta importancia ecosistémica, donde un proceso de restauración potenciaría los servicios ambientales que presta el área, cumpliendo con los lineamientos de selección establecidos del párrafo del artículo 10 de la Resolución 1526 de 2012.

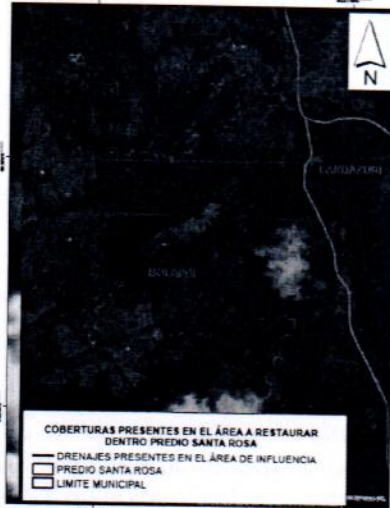
Respecto a las estrategias de restauración planteadas para el área de intervención dentro del predio Santa Rosa, se evidencia que son enfocadas de acuerdo con el tipo de cobertura vegetal presente, en este sentido, dentro del área propuesta existen tres tipos de cobertura como se puede evidenciar en la Figura No. 14, a saber: Bosque secundario con un 54% de la superficie, Rastrojo bajo con el 30,7% y pastos limpios con un 14,5%.

Figura No. 14 – Coberturas presentes en el área a compensar en el predio Santa Rosa
Fuente. MADS 2018.

Conforme a lo anterior, el área efectiva de intervención de restauración asistida es presentada por la empresa para el área de pastos limpios, ocupando una superficie de 3,3 hectáreas; de esta manera se recuerda al peticionario que la restauración ecológica es el proceso mediante el cual se contribuye al restablecimiento de un ecosistema que ha sido degradado, dañado o destruido con base en un sistema de referencia (SER 2004), así las cosas, si dentro de las coberturas de rastrojo bajo y bosque secundario no se pretende realizar algún tipo de intervención, dicha decisión debe estar soportada con bases científicas en las cuales se garantice que las áreas por si solas restablecerán los elementos estructurales o funcionales del ecosistema deteriorado, así como la productividad y los servicios ambientales que provee el ecosistema, teniendo como meta el ecosistema de referencia seleccionado para el plan de restauración.
