# INFORME DE ACCESIBILIDAD FÍSICA EN ÁREAS DE SERVICIO A LA CIUDADANÍA 2024

Norma Técnica Colombiana – NTC 6047

Área de Servicio a la  
Ciudadanía. Ministerio  
de Ambiente y  
Desarrollo Sostenible

## INFORME DIAGNÓSTICO DE VERIFICACIÓN DEL CUMPLIMIENTO DE LOS CRITERIOS DE ACCESIBILIDAD NTC 6047 DE 2013

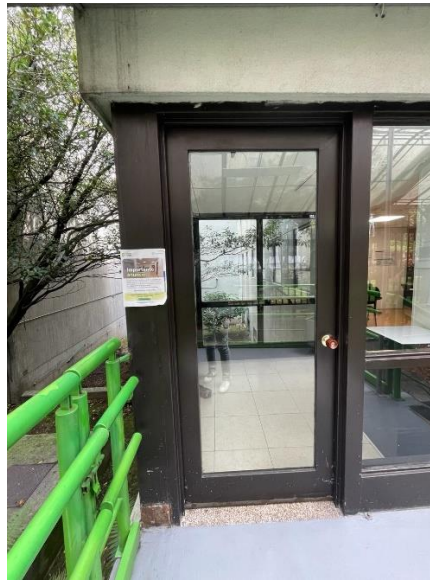
La puerta de acceso al punto de servicio a la ciudadanía tiene un ancho libre de 90 cm, así como espacio de al menos 120 centímetros libre de obstáculos al ingresar, lo que facilita el acceso, movilidad, salida y evacuación de personas en condición de discapacidad.

Aunque la puerta no cuenta con paredes alrededor, el color y material en el que está fabricada la puerta, contrasta los ventanales de alrededor. La altura de la puerta cuenta con las condiciones adecuadas.

El tiempo de apertura de la puerta es insuficiente para que una persona en silla de ruedas o con algún tipo de ayuda, alcance a pasar antes de que ésta se cierre.

*Ilustración 1. Puerta acceso Servicio a la ciudadanía, vista exterior*

1. Considerar instalar puerta corrediza, toda vez que sería de menos peso y mejor manejo para su cierre y apertura por parte de personas que usan silla de ruedas o caminador, inclusive para personas en condición de discapacidad visual.

2. Se recomienda que, en caso de instalación de nueva puerta, se garantice que el tiempo de apertura sea el suficiente para que de manera segura pase un usuario de silla de ruedas, caminador, perro guía y cualquier otra ayuda que requiera por su discapacidad.

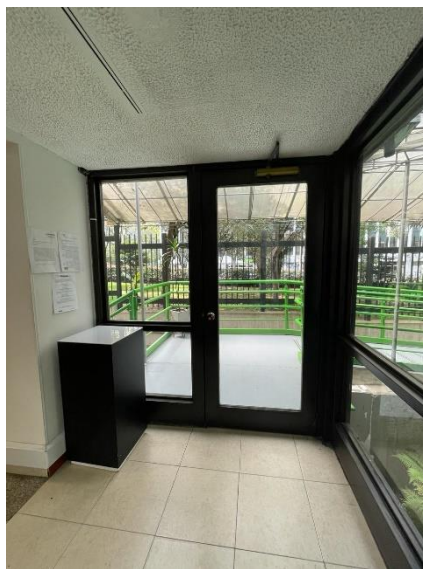
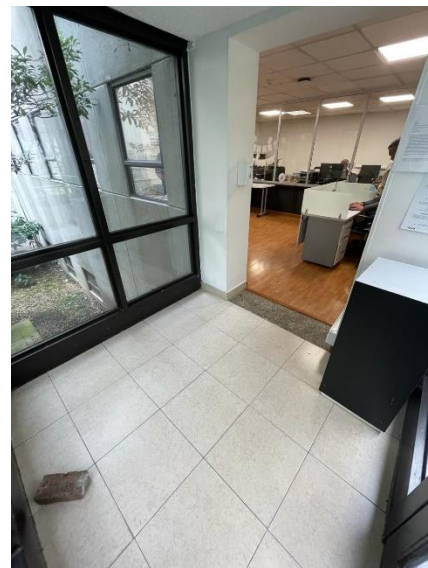
*Ilustración 2 Puerta acceso y salida servicio a la Ciudadanía. Vista interior*

Los interruptores existentes no están al alcance para ser manipulados por los usuarios. La perilla redonda de la puerta de acceso, es de sencilla manipulación para niños y personas en condición de discapacidad,

sin embargo, se recomienda su cambio junto con una puerta corrediza. Se cuenta con extintor vigente y de condiciones de acuerdo a la norma.

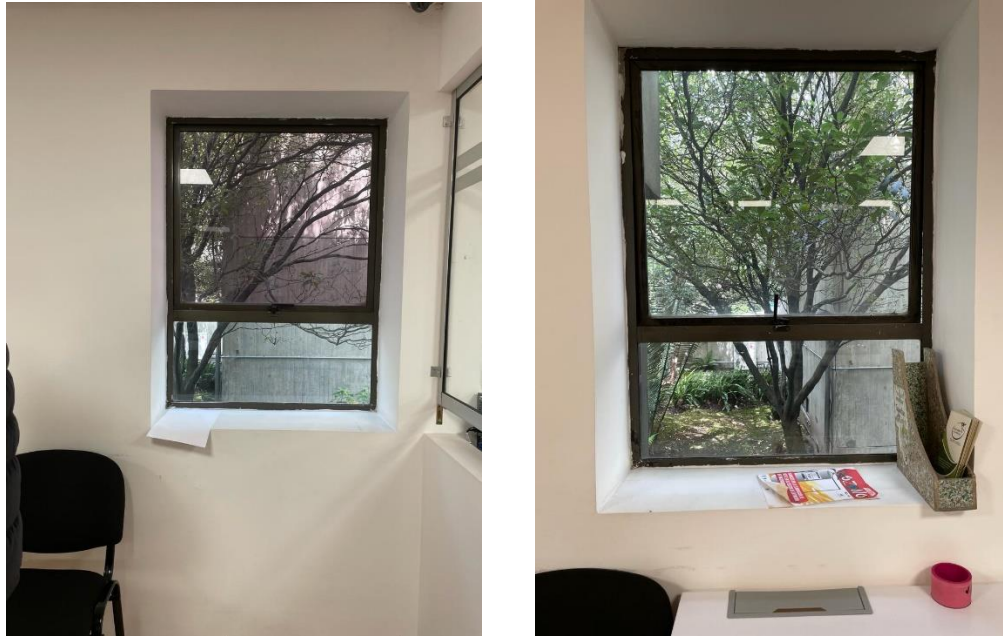
*Ilustración 3. Ventanas oficina Servicio a la Ciudadanía. Vista interior*

La oficina de servicio a la ciudadanía cuenta con siete (7) ventanas, de las cuales cinco (5) están ubicadas al ingreso a la oficina. Estas ventanas no tienen dispositivos que permitan su apertura. Entre tanto, las otras dos (2) ventanas están ubicadas en el área de atención, cuenta con dispositivo de apertura hacia arriba, están a una altura de 80 centímetros del suelo desde la parte interna. La distancia de apertura evita caídas.

La altura a la que están ubicadas permite su fácil acceso y operación desde una posición de pie, sus herrajes son de fácil manejo y su operación se puede hacer con una sola mano y con una fuerza no mayor a la especificada en la norma. No obstaculizan paso para las personas, ya que su apertura se hace hacia una zona que no es peatonal.

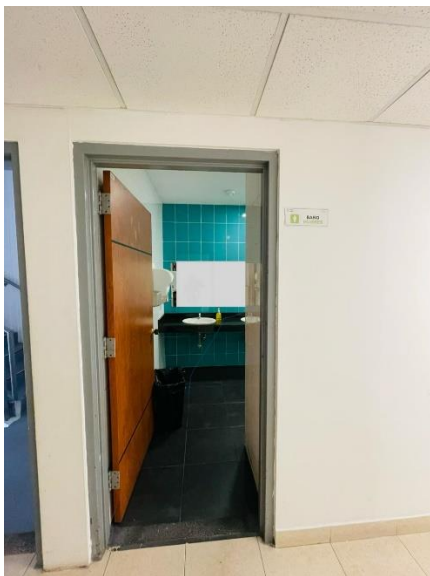
*Ilustración 5. Entrada baños primer piso*

1. Se sugiere instalar una puerta corrediza o a la existente adecuar un brazo que permita tener la puerta abierta por un tiempo seguro para que una persona en silla de ruedas, con caminador u otro tipo de discapacidad.

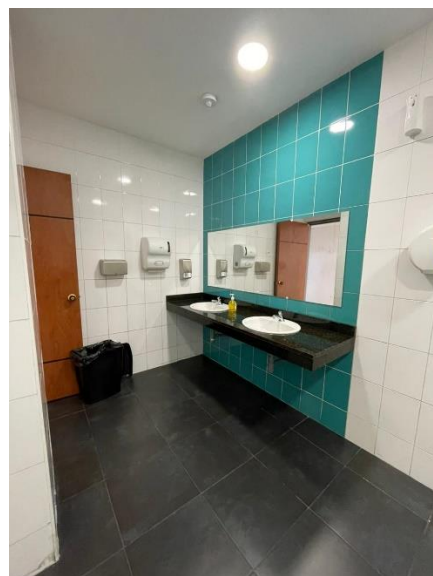
*Ilustración 6. Lavamanos, dispensadores, espejo, luminaria*

La superficie del piso es resistente al deslizamiento en seco y mojado y es anti deslumbramiento. La iluminación se activa a través de sensores de movimiento y sus bombillas se encuentran empotradas en el techo encima de los sanitarios y lavamanos, permitiendo buena luminosidad todo acorde a la NTC 6047 de 2013.

6. Ajustar dispensador de papel y de jabón, a una altura de mínimo 80 centímetros desde el suelo, de tal manera que puedan ser usados por personas de talla baja, niños o personas en silla de ruedas.

7. Se recomienda que los grifos operen por sensor.
8. Se recomienda implementar barras de apoyo a los dos lados del sanitario del baño accesible, de tal manera que permita una transferencia segura de una persona en condición de discapacidad.
9. Se sugiere que los sanitarios se accionen sin contacto. En la actualidad funcionan con botón tipo push.
10. Recomendable tener lavamanos de doble altura.

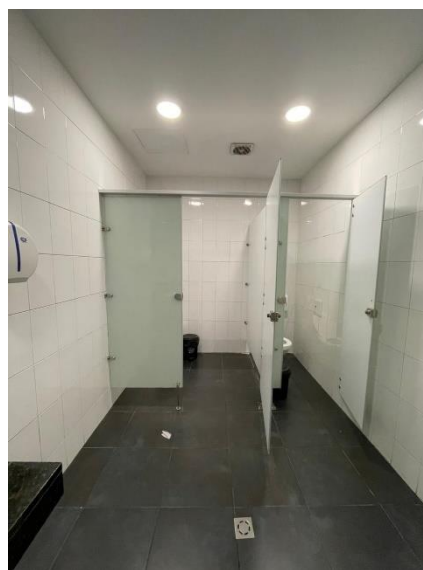
*Ilustración 8. Sanitarios*

2. Se sugiere instalación de un lavamanos y sanitario apto para personas de talla baja y niños.
3. Es preciso instalar una alarma visual y auditiva para caso de emergencia, que esté a una altura de 1 metro a 110 centímetros desde el piso. Se sugiere que este tipo de alarmas tengan tecnologías de resonadores, luces estroboscópicas, sensaciones táctiles y vibraciones, que permitan dar aviso de emergencia a la ciudadanía, funcionarios y demás personas que estén en el lugar. Todas las alarmas deben ser de uso obvio y funcionales para ser activadas por cualquier persona. La altura desde el suelo para su ubicación debe ser entre 100 cm a 110 centímetros.

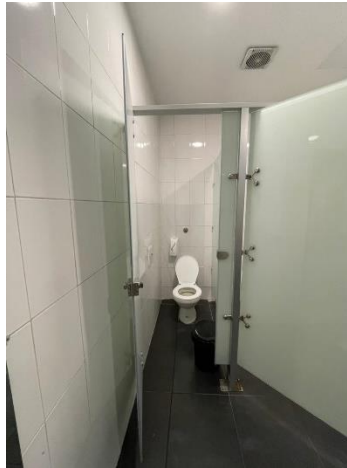
*Ilustración 9. Sanitario*

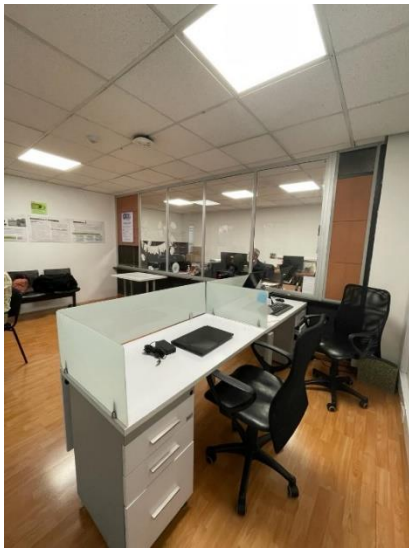
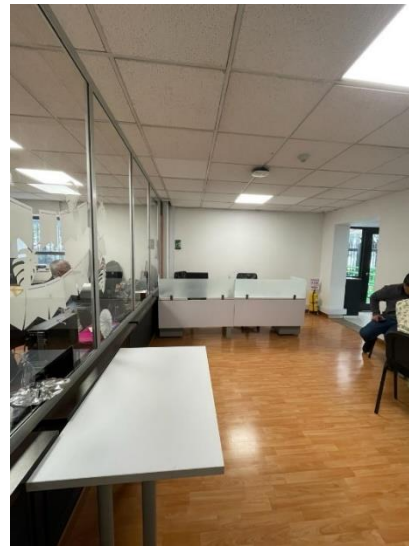
*Ilustración 10. Puestos de trabajo Servicio a la Ciudadanía*

*Ilustración 11. Puestos de trabajo y área de atención*

*Ilustración 12. Área de atención*

La zona de servicio a la ciudadanía cuenta con dos módulos para la atención presencial.

Las sillas son ergonómicas y los escritorios tienen las medidas adecuadas según la norma, para facilitar a los funcionarios su labor, sin embargo, no cuenta con superficie de lectura para la ciudadanía.

Se cuenta con buena iluminación libre de reflejos.

1. La ubicación de los módulos no permite que un usuario en silla de ruedas tenga plena movilidad para dar un giro de 180 o 360 grados, por lo que se sugiere disponer los módulos en el costado norte de la misma oficina en donde están ubicados.

2. Se sugiere señalar el lugar para que se identifique plenamente cuáles son los módulos de atención a la ciudadanía y cuáles los de la Ventanilla Única de Correspondencia. Esta señalética deberá contemplar lengua de señas colombiana, braille, contrastes de luz y colores.

3. Se sugiere eliminar el panel de vidrio que tienen los escritorios, para favorecer la atención a la ciudadanía en el puesto de trabajo de cada funcionario.

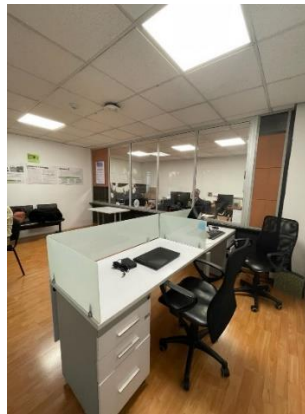
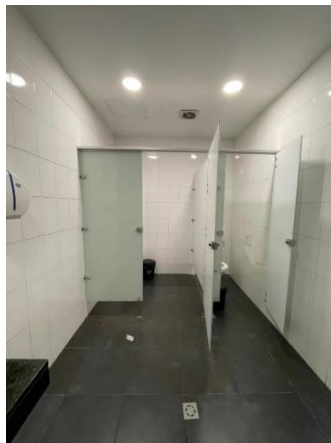
*Ilustración 16. Iluminación oficina servicio a la ciudadanía*

*Ilustración 17. Iluminación baños*

*Ilustración 18. Iluminación rampa*

En general, en los espacios, la intensidad de la iluminación es suficiente para permitir una buena visibilidad porque evitan áreas oscuras o demasiado brillantes que puedan causar deslumbramiento.

También es una iluminación uniforme en todo el espacio, evitan contrastes excesivos de luz y sombra que puedan dificultar la percepción visual. En espacios como la rampa que dirige a la oficina de servicio a la ciudadanía, se cuenta con luz natural que permite visibilidad.

1. En áreas de circulación y en la señalización de emergencia, se puede utilizar señalización luminosa que facilite la orientación y la identificación de rutas seguras.
2. Se sugiere proporcionar sistemas de control de iluminación que permitan ajustar la intensidad de la luz según las necesidades y preferencias individuales, especialmente en espacios de trabajo.

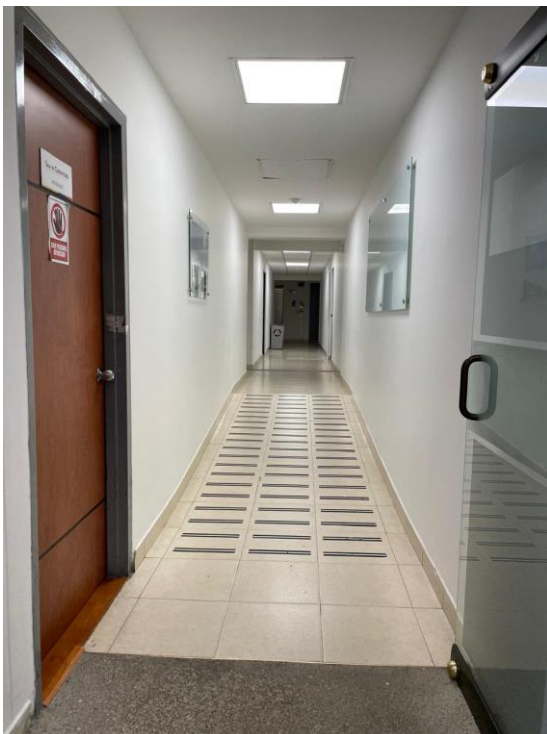
*Ilustración 20. Pasillo principal a baños*

Se evidencia que al empezar el pasillo (Ilustración 20) el piso cuenta con cintas antideslizantes.

1. Se sugiere que a lo largo del corredor principal, en lo que falta, así como en los pasillos que conducen al baño accesible de hombres y mujeres, se instalen cintas antideslizantes que eviten caídas y sirvan de guía para las personas en condición de discapacidad visual.
2. Se recomienda instalar señalética en braille, lengua de Señas colombiana y luminosa que permita a la ciudadanía la óptima ubicación.

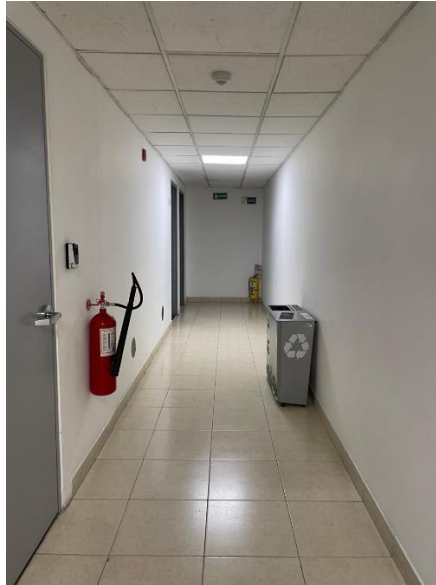
*Ilustración 19. Pasillo baño mujeres*

*Ilustración 21. Pasillo baño hombres*

La iluminación de los pasillos se activa a través de sensor de movimiento. La luminosidad es adecuada para la visibilidad y movilidad de las personas.

Las medidas de los pasillos permiten la movilidad en sillas de ruedas y caminadores, de la misma manera, permite giros de 180 grados. No hay objetos que obstaculicen el paso.
