AUTO No. **312** DE **30 SEP 2024**

"Por el cual se hace seguimiento a las disposiciones contenidas en la Resolución 0264 del 19 de febrero de 2014, que sustrajo de manera definitiva un área de la Reserva Forestal de la Amazonía, en el marco del expediente SRF 232"

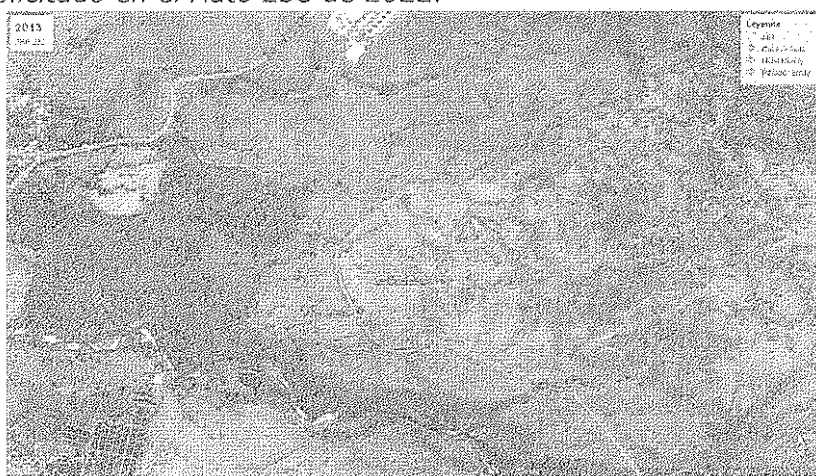
Figura 1. Imagen de satélite del AID en el año 2013

Tomando en cuenta el shapefile de AID, se llevó a cabo una verificación de las coberturas reportadas para el 2013 en relación con las imágenes disponibles en Google Earth correspondientes a los años 2013 y 2021 (Figuras 1 y 2). Esta revisión confirmó que las coberturas no han sufrido modificaciones al comparar las imágenes disponibles en los dos periodos. Sin embargo, no fue posible confirmar el aumento en el tamaño de las áreas de vegetación secundaria alta y bosques fragmentados con vegetación secundaria que manifiesta ENEL en el radicado No 2022E1032456 debido a que no se anexa el shape de coberturas. De hecho, ENEL no presenta un documento de informe anexo al radicado, como fue solicitado en el Auto 238 de 2022.

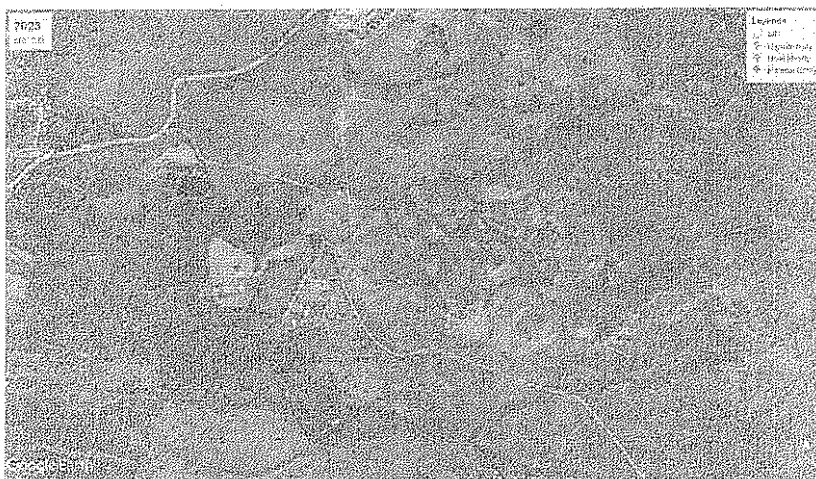
Figura 2. Imagen de satélite del AID en el año 2021

Realizada la verificación de los drenajes (línea azul) se encontró que al 2021 no habían sido intervenidos en el AID (línea roja). Sin embargo, dado que la última imagen disponible de Google está a corte de 2021 no fue posible verificar el estado de conservación actual de los drenajes.

De acuerdo con las consideraciones anteriores ENEL Colombia deberá demostrar cómo a la fecha ha conservado las áreas de bosque fragmentado con vegetación secundaria o la vegetación secundaria en transición para mantener la conectividad ecológica del área. Por tanto, se reitera el requerimiento del Auto 238 de 2022 de presentar un informe que detalle el manejo que se ha dado a las coberturas nativas y a la ronda hídrica (que incluyan fotografías tomadas en campo, junto con las coordenadas correspondientes,
