RESOLUCIÓN NÚMERO

0076

"Por la cual se resuelve la solicitud de sustracción definitiva de un área de la Reserva Forestal Central y se adoptan otras disposiciones, en el marco del expediente SRF 687"

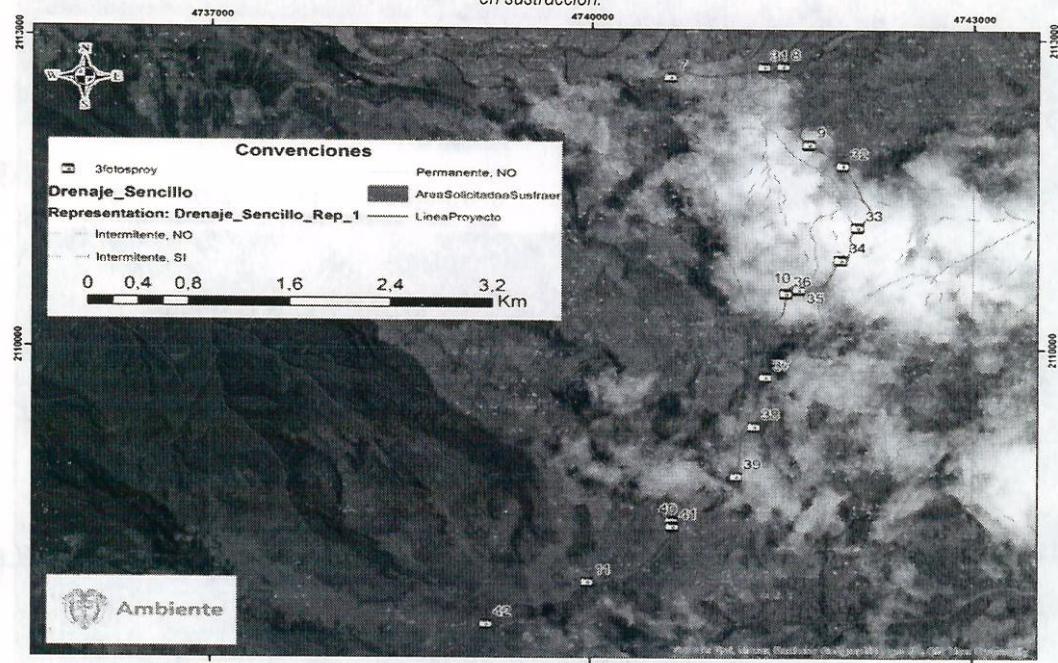
Figura 32. Tramo 1, salida gráfica del recorrido salida técnica y la ubicación de las estaciones del componente físico del área solicitada en sustracción.

Durante la visita técnica se observaron las principales características del componente físico del área de influencia. Dado que el área solicitada en sustracción se extiende sobre los 53,3 kilómetros de la vía aledaña, se realizó el análisis del área a partir de diferentes **estaciones** (puntos de observación) en las cuales se realizó el levantamiento fotográfico, toma de coordenadas y la descripción de lo observado. La ubicación de las estaciones se puede evidenciar en las figuras 32, 33, 34 y 35.

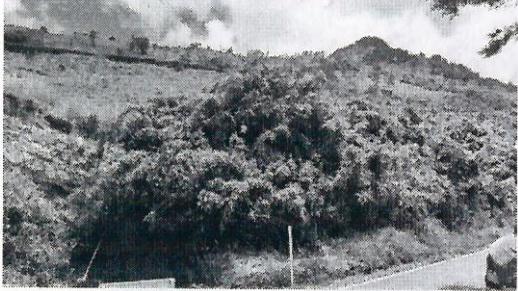
Fotografía 8: Evidencia componente físico, visita técnica. Fuente MADS.

<p>Estación Componente físico 1: Inicio del área solicitada a sustraer, depósitos piroclásticos al costado de la Vía. Coordenadas: X: 4740617,131 Y: 2112623,957, Orientación: 10°NE</p>

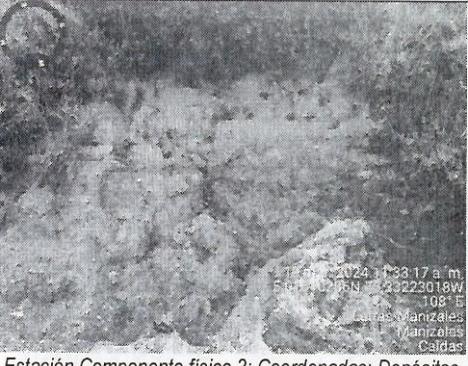
<p>Estación Componente físico 2: Coordenadas: Depósitos piroclásticos. X: 4741501,169 Y: 2112732,164, Orientación: 108°E. 19 mar 2024 11:33:17 a.m. 4741501,169 N 2112732,164 W 108° E Manizales Caldas</p>

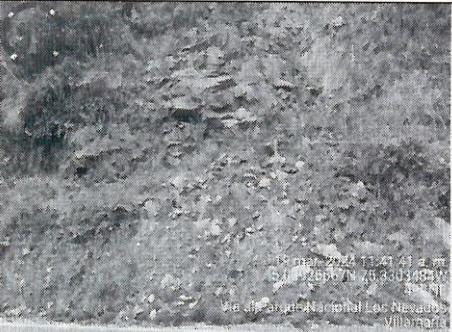
<p>Estación Componente físico 3: Rocas andesíticas en contacto con depósitos piroclásticos. Zona de alta pendiente con presencia de deslizamiento. X: 4741707,191 Y: 2111975,463, Orientación: 49°NE 19 mar 2024 11:41:41 a.m. 4741707,191 N 2111975,463 W 49° NE Vía al Parque Nacional Los Nevados Villamaría Caldas</p>

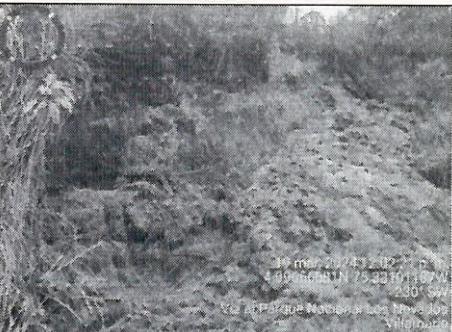
<p>Estación Componente físico 4: Depósitos piroclásticos en zonas de alta pendiente con proceso de deslizamiento. X: 4741628,569 Y: 2110571,295, Orientación: 230°SW. 19 mar 2024 11:42:17 a.m. 4741628,569 N 2110571,295 W 230° SW Vía al Parque Nacional Los Nevados Villamaría Caldas</p>

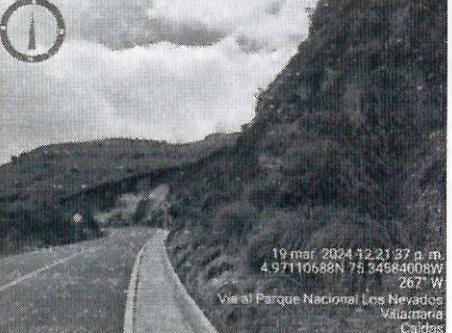
<p>Estación Componente físico 5: Estado actual de la vía, corte de talud en el margen derecho compuesto por depósitos piroclásticos. X: 4739974,092 Y: 2107761,623, Orientación: 267°W 19 mar 2024 12:23:37 a.m. 4739974,092 N 2107761,623 W 267° W Vía al Parque Nacional Los Nevados Villamaría Caldas</p>

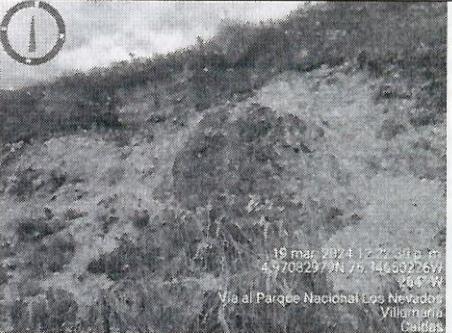
<p>Estación Componente físico 6: Contacto entre Rocas de origen volcánico y depósitos piroclásticos. Zona de alta pendiente con presencia de deslizamientos. X: 4739555,837 Y: 2104565,355, Orientación: 264W°NE 19 mar 2024 12:27:34 a.m. 4739555,837 N 2104565,355 W 264W°NE Vía al Parque Nacional Los Nevados Villamaría Caldas</p>

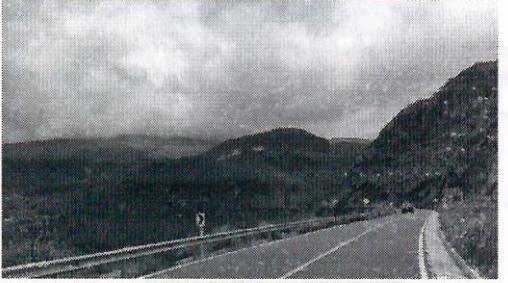
<p>Estación Componente físico 7: Visual de las Coladas de lavas que conforman el cuerpo principal del volcán, sobre las cuales se encuentran depósitos piroclásticos. El Valle del centro de la fotografía transciere el Río Guali. X: 4739558,051 Y: 2104564,131, Orientación: 270°W.</p>

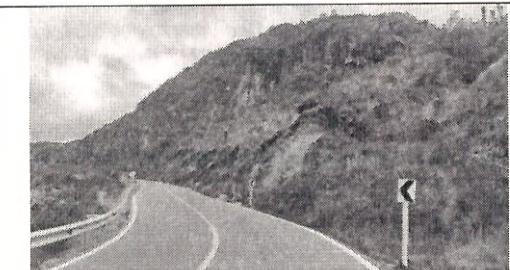
Estación Componente físico 9: Roca volcánica en contacto con depósitos piroclásticos. X: 4739692,639 Y: 2103887,191, Orientación: 180°S

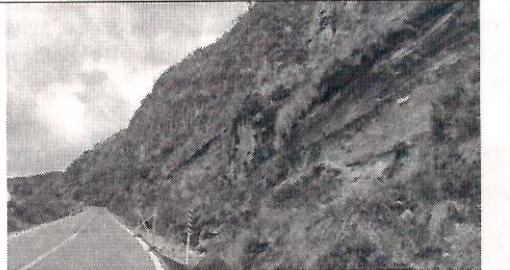
Estación Componente físico 10: Roca volcánica en contacto con depósitos piroclásticos X: 4740021,991 Y: 2103963,441, Orientación: 280°NW

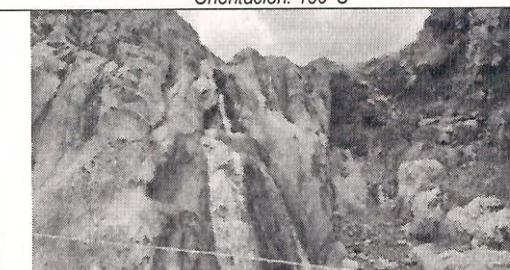
Estación Componente físico 11: Roca volcánica erosionada sobre la cual drena el Río Guali. X: 4740077,817 Y: 2104005,267, Orientación: 275°NW

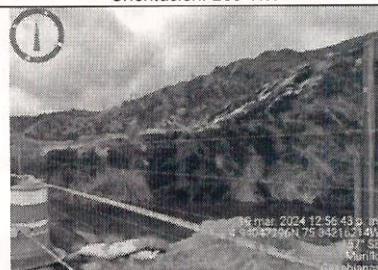
Estación Componente físico 12: Laguna de los Deseos, parte del sistema fluvial del río Guali, sobre roca volcánica. X: 4740370,037 Y: 2104372,493, Orientación: 157°SE

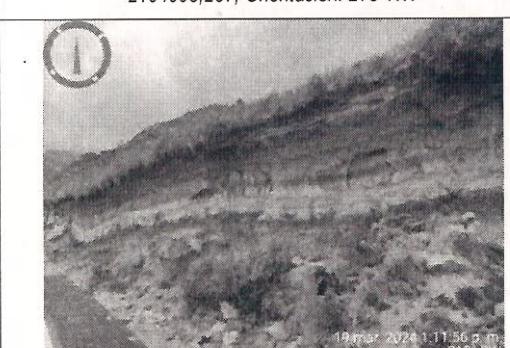
Estación Componente físico 13: Depósitos piroclásticos, las diferentes bandas están relacionadas con los diferentes eventos eruptivos. X: 4742169,393 Y: 2103807,608, Orientación: 218°SW

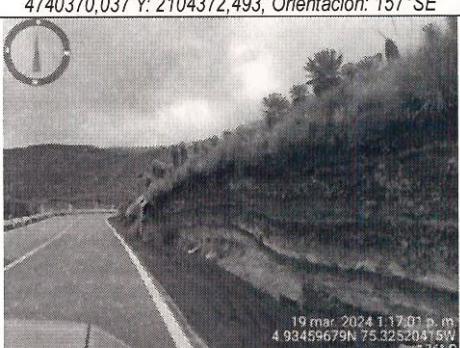
Estación Componente físico 14: Depósitos piroclásticos, las diferentes bandas están relacionadas con los diferentes eventos eruptivos. X: 4742296,572 Y: 2103447,207, Orientación: 176°SW

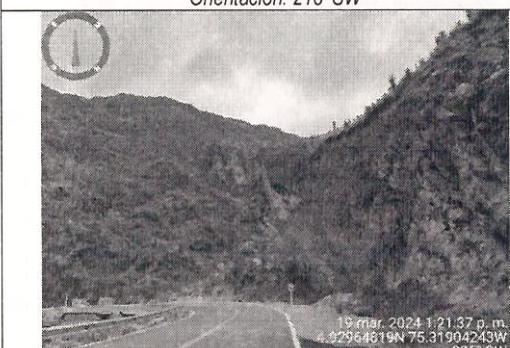
Estación Componente físico 15: Roca volcánica formada por coladas de lava. X: 4742930,127 Y: 2103166,435, Orientación: 225°SW.

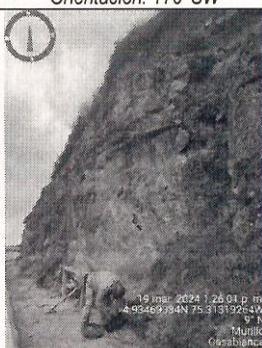
Estación Componente físico 16: Roca volcánica formada por coladas de lava. X: 4743580,567 Y: 2103722,737, Orientación: 9°N

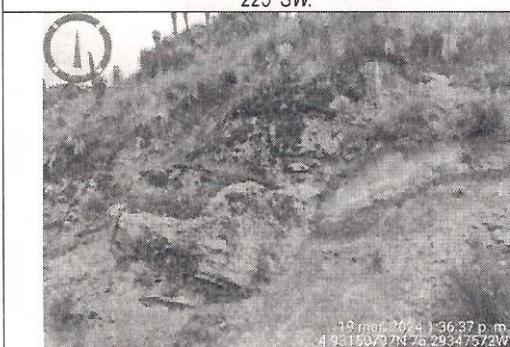
Estación Componente físico 17: Depósitos piroclásticos sobre roca volcánica.

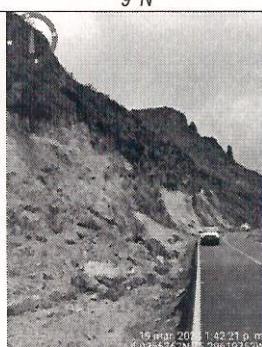
Estación Componente físico 18: Deslizamiento y caída de rocas

<p>roca volcánica, en zona de alta pendiente. X: 4745766,382 Y: 2103362,304, Orientación: 225°SW</p>

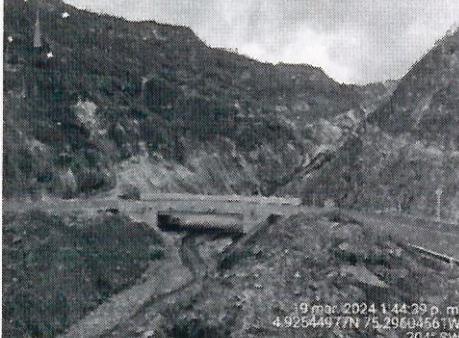
<p>19 mar. 2024 1:44:39 p.m. 4.9254497N 75.2960456W 225° SW</p> <p>Estación Componente físico 19: Cauce aluvial de la Quebrada la Hedionda, se evidenciaron vestigios de la Avenida Torrencia de 1985, depositando sedimentos de tonalidades amarillentas. X: 4745460,084 Y: 2102697,315, Orientación: 204°SW</p>	<p>en depósitos piroclásticos en zona de alta pendiente. X: 4745462,211 Y: 2102702,947, Orientación: 10°N</p>

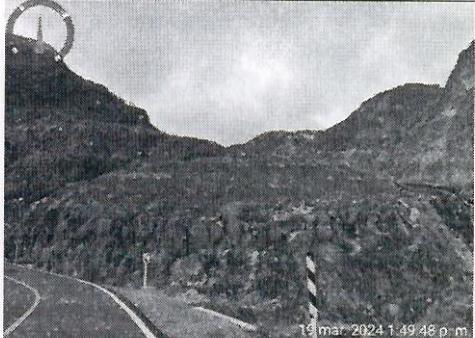
<p>19 mar. 2024 1:49:49 p.m. 2102186,132 216° SW</p> <p>Estación Componente físico 20: Roca volcánica formada a partir de Coladas de Lava X: 4745768,881 Y: 2102186,132, Orientación: 216°SW</p>

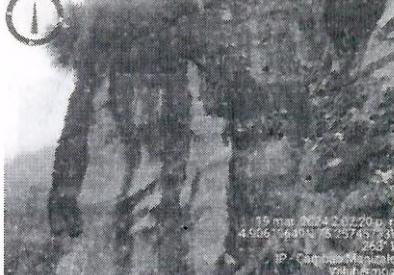
<p>19 mar. 2024 1:49:49 p.m. 2102186,132 216° SW</p> <p>Estación Componente físico 22: Roca volcánica formada a partir de Coladas de Lava X: 4749751,722 Y: 2100549,680, Orientación: 263°W</p>

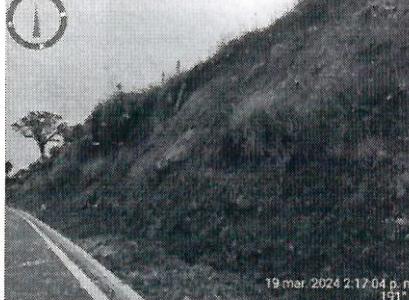
<p>19 mar. 2024 2:17:04 p.m. 191°S</p> <p>Estación Componente físico 23: X: Depósitos piroclásticos 4750984,803 Y: 2099810,843, Orientación: 204°S</p>

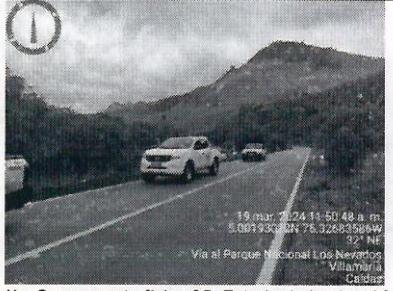
<p>19 mar. 2024 11:50:48 a.m. 5.003333N 75.326833W 32° NE Vía al Parque Nacional Los Nevados Villanueva Caldas</p> <p>Estación Componente físico 25: Estado de la vía, al fondo, colina asociada a la roca volcánica relacionada con la Lava Fisural la Esperanza. X: 4741350,762 Y: 4741350,762, Orientación: 32°NE</p>

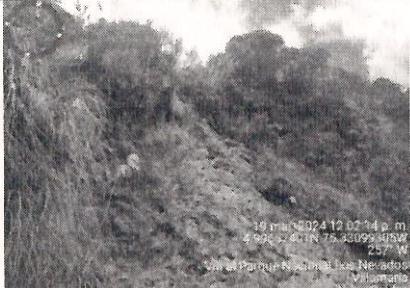
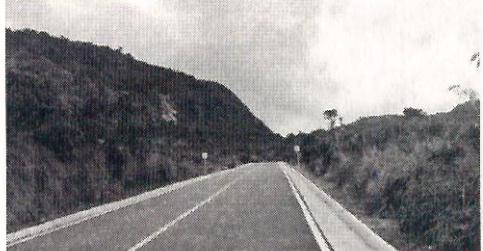
<p>Estación Componente físico 27: Estabilización de talud mediante pernos, malla y geomanto. X: 4741350,762 Y: 4741350,762, Orientación: 105°E</p>	<p>Estación Componente físico 28: Estabilización de talud mediante pernos, malla y geomanto. X: 4741956,623 Y: 2110854,229, Orientación: 150°SE</p>

<p>Estación Componente físico 29: Deslizamiento formado por Depósitos Piroclásticos en zonas de alta pendiente X: 4741630,679 Y: 2110572,062, Orientación: 257°W</p>	<p>Estación Componente físico 30: Estado de la vía, al fondo se puede observar una colina formada por Colada de Lavas, y el cambio de pendiente asociado a depósitos piroclásticos. X: 4741528,070 Y: 2110534,163, Orientación: 30°NE</p>

Se identificó también la caída de rocas de gran tamaño, de entre 1 y 2 metros de diámetro, en las estaciones 30 y 33. Estas rocas, formadas por el enfriamiento de lava volcánica, sufren fracturamiento debido a procesos de diaclasas, fallamiento evolutivo del complejo volcánico, y erosión por gelificación y meteorización, lo que desestabiliza las rocas y provoca su caída.

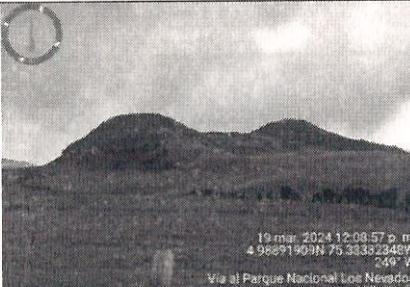
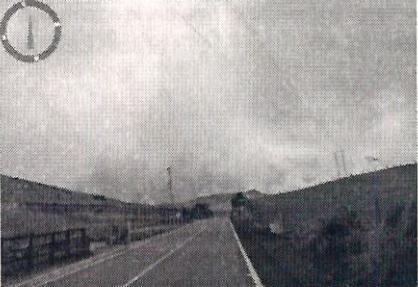
<p>Estación Componente físico 31: Domo Colada la Laguna. X: 4741369,276 Y: 2109726,449, Orientación: 249°W</p>	<p>Estación Componente físico 32: Estado de la vía. X: 4741282,675 Y: 2109261,408, Orientación: 193°S</p>

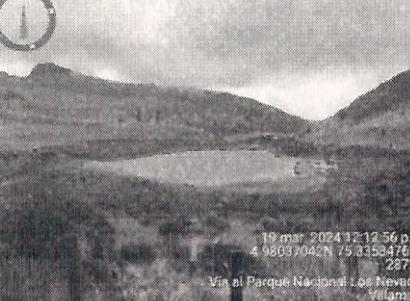
<p>Estación Componente físico 33: Laguna Glaciar (Laguna Negra) X: 4741141,347 Y: 2108781,852, Orientación: 287°W</p>	<p>Estación Componente físico 34: Estabilización de talud mediante pernos, malla y geomanto X: 4740635,192 Y: 2108349,813, Orientación: 89°E</p>

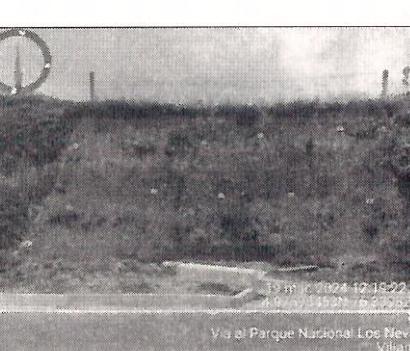
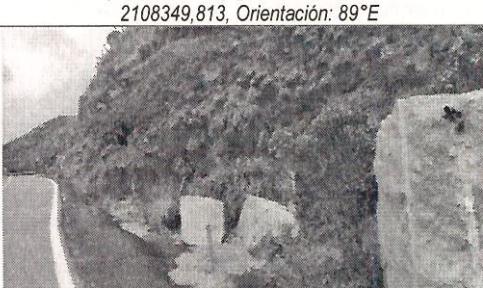
<p>Estación Componente físico 35: Estabilización de talud mediante pernos, malla y geomanto X: 4740642,996 Y: 2108298,694, Orientación: 82°E</p>	<p>Estación Componente físico 36: Caida de rocas de gran tamaño, aproximadamente 1.5m de diámetro X: 4739179,546 Y: 2107357,594, Orientación: 311°NW</p>

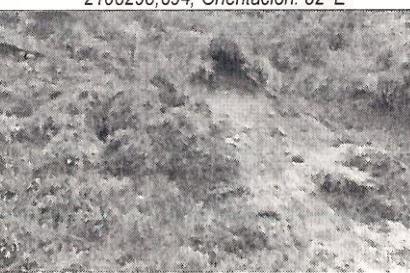
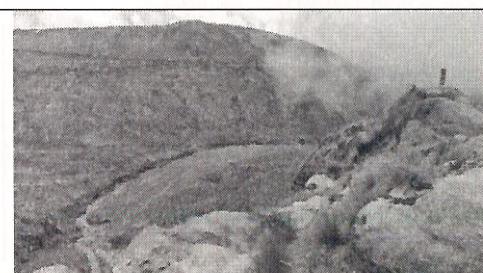
<p>Estación Componente físico 37: X: Deslizamiento formado por depósitos piroclásticos 4739928,552 Y: 2103917,987, Orientación: 185°SE</p>	<p>Estación Componente físico 38: Valle glaciar del río Gualí. X: 4740077,047 Y: 2104007,150, Orientación: 125°S</p>

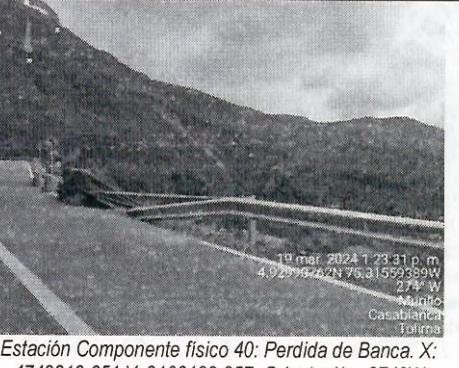
<p>19 mar. 2024 1 23:31 p.m. 4.92599762N 75.3155939W 274° W Municipio Casablanca Tolima</p>
<p>Estación Componente físico 39: Caída de Rocas X: 4742695,799 Y: 4742695,799, Orientación: 208°SW</p>	<p>Estación Componente físico 40: Perdida de Banca. X: 4743312,651 Y: 2103193,857, Orientación: 274°W</p>

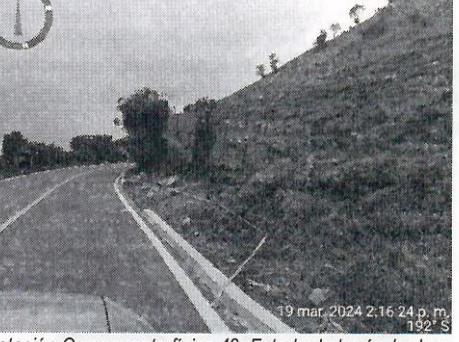
<p>19 mar. 2024 2 16 24 p.m. 192° S</p>
<p>Estación Componente físico 41: Evidencia de la avenida torrencial de 1985, relacionada con depósitos con alto contenido de azufre de tonalidades amarillas X: 4746003,111 Y: 2103085,253, Orientación: 252°SW</p>	<p>Estación Componente físico 42: Estado de la vía. Ladera denudada formada por depósitos piroclásticos X: 4750860,062 Y: 2099920,845, Orientación: 192°S</p>

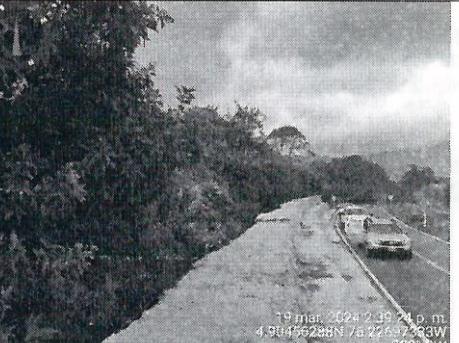
<p>19 mar. 2024 2 39 24 p.m. 4.90456288N 76.2257723W 209° W</p>
<p>Estación Componente físico 43: Valle en forma de U de origen glaciar, del Río Lagunilla, invadido por el Retamo Espinoso. X: 4749528,588 Y: 2099140,863, Orientación: 248°W</p>	<p>Estación Componente físico 44: Muro de estabilización de talud en la ladera de la vía. X: 4753131,769 Y: 2100359,003, Orientación: 209°S</p>

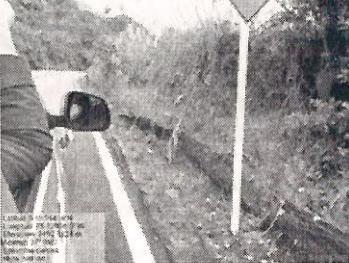
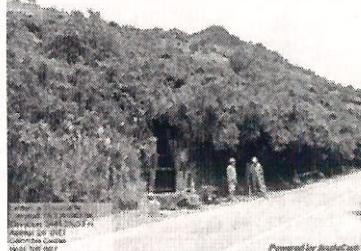
Fotografía 10. Evidencia componente biótico UF 5.2, visita técnica. Fuente MADS.

<p>Franja con geomembrana al borde de la vía en el AID donde se solicita la sustracción para construcción de cunetas. Coordenadas: 5.0152256°N; 75.3395801°W, Orientación: 26°NE.</p>	<p>Ladera aledaña a la vía, dentro del All, con vegetación arbustiva en sucesión y obras de drenaje. AID muestra franja de suelo desnudo. Coordenadas: 5.0152256°N, 75.3395801°W, Orientación: 26°NE.</p>

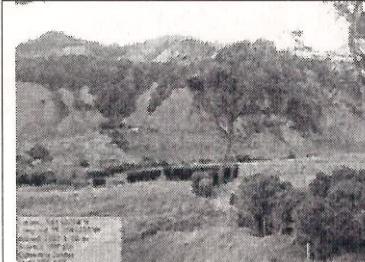
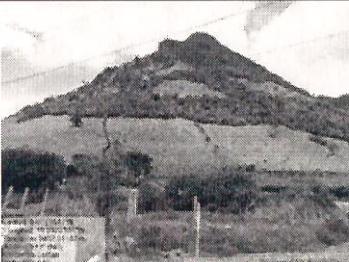
Fotografía 11. Evidencia componente biótico UF 5.2, visita técnica. Fuente MADS.

<p>Potrización en el All subiendo por un gradiente de 2790 m.s.n.m. Coordenadas: 5.0152256°N; 75.3395801°W, Orientación: 26°NE.</p>	<p>Vista de la baja conectividad en relictos naturales en el All. Coordenadas: 5.0161647°N; 75.3322566°W, Orientación: 312°NO.</p>

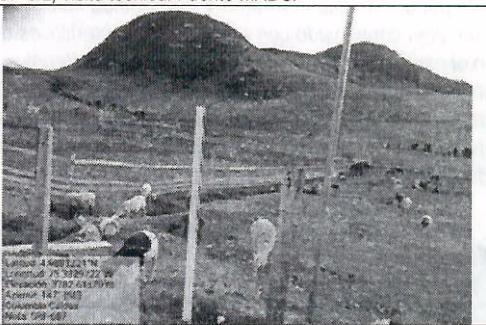
Fotografía 14. Evidencia componente biótico UF 5.2, visita técnica. Fuente MADS.

Matriz de pastos con evidencia de erosión superficial por pisoteo de animales. Coordenadas: 4.9886249°N, 75.332632°W, Orientación: 149°SE.	Presencia de especies menores en Alt. Coordenadas: 4.9881221°N, 75.3329722°W, Orientación: 147°SE.

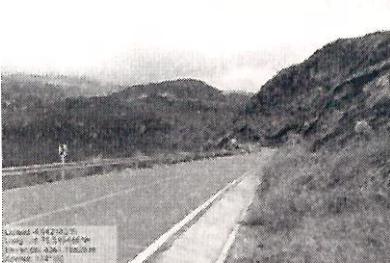
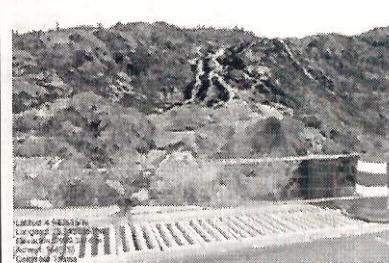
Fotografía 16. Evidencia componente biótico UF 5.1, visita técnica. Fuente MADS.

<p>Vista del estado de la vía en medio de un paisaje a una altitud de 4060 m.s.n.m. Con presencia de afloramientos rocosos y vegetación herbácea. Parches de frailejonal pajonal. Coordenadas: 4.942182°N, 75.349448°W, Orientación: 174°S.</p>	<p>AID y ASS cubierta con geomanto, a un lado la vía y al otro lado vegetación típica de páramo. Coordenadas: 4.9406367°N, 75.342016°W, Orientación: 356°N.</p>	<p>Obras de drenaje al borde de afloramiento de roca volcánica con vegetación en sucesión y un microdrenaje confluyendo. Cerca puesta para reconocer el límite del PNN Los Nevados y evitar el paso de turistas. Coordenadas: 4.940615°N, 75.3420367°W, Orientación: 168°S.</p>

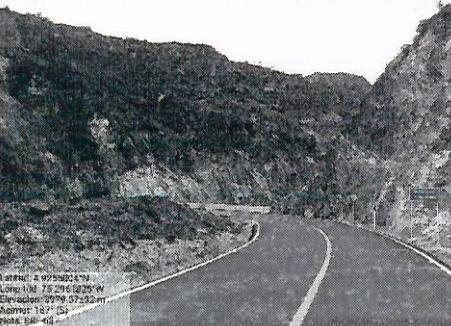
Fotografía 18. Evidencia componente biótico UF 4.2, visita técnica. Fuente MADS.

En la parte alta del páramo, tanto la vía preexistente como el ASS aledaña a la misma, se intercepta con varios ríos importantes como el río Azufrado, la quebrada La Hedionda, el río Lagunilla. En relación con este último, se puede observar un paisaje rocoso, transformado por los diferentes materiales que fueron arrastrados por el río durante la avalancha que produjo el desastre en el municipio de Armero en el departamento de Tolima, el 13 de noviembre de 1985. La Concesionaria informa que "...en todos los tramos ha mejorado los tiempos de movilidad y ya no se presentan bloqueos de la misma por el mal estado en que encontraba el afirmado y la frecuente ocurrencia de deslizamientos antes del proyecto de pavimentación.. Esto lo resaltan porque en caso de una emergencia con el Volcán Nevado del Ruiz, esta es la única vía de evacuación".

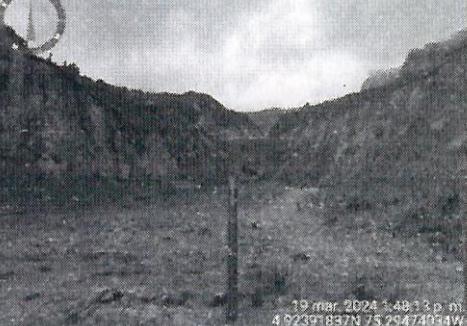
<p>19 mar. 2024 1:49:13 p.m. 4.92391837°N 75.29474034°W 238° SW</p>
Traslape de la vía con la quebrada La Hedionda. Afloramientos rocosos desnudos o con algunos sectores en sucesión primaria. Coordenadas: 4.9255004°N, 75.2961825°W, Orientación: 187°S.	Traslape de la vía con el valle del río Lagunilla. Suelo sin cobertura vegetal. Coordenadas: 4.92391837°N, 75.29474034°W, Orientación: 238°SW.

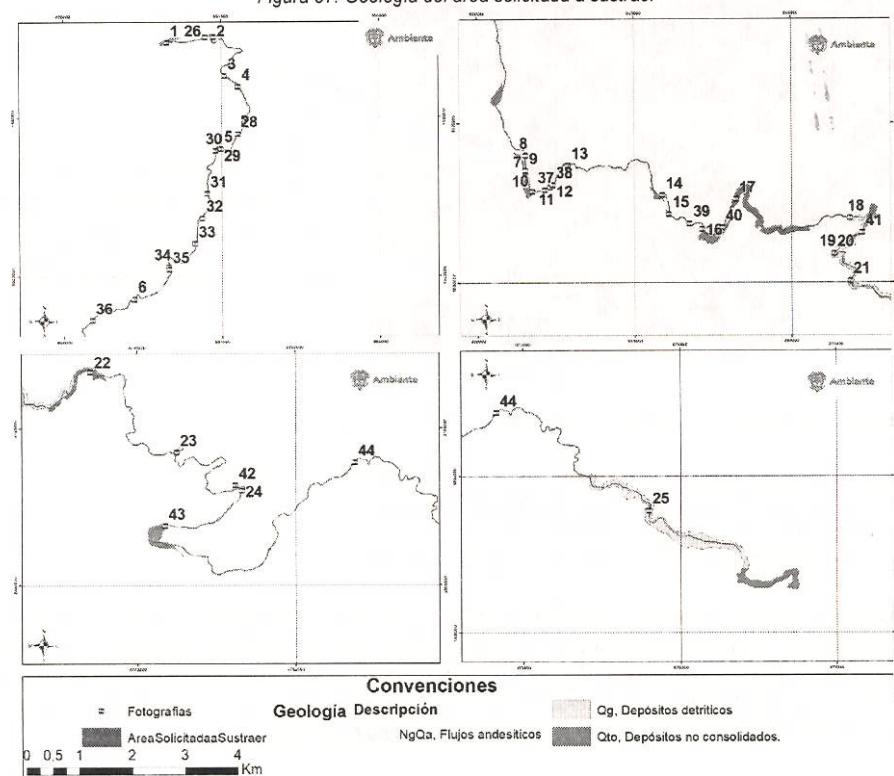
Figura 37. Geología del área solicitada a sustraer

- Flujos Andesíticos (NgQa): formados a partir de coladas de lavas de composición homogénea, esta unidad es la que tiene una mayor extensión en el área, a pesar de que sobre ella existe evidencia de fallamiento y desclásamiento en general es roca muy competente observándose en la visita técnica procesos morfodinámicos de caída de rocas.
