**MINISTERIO DE AMBIENTE Y DESARROLLO SOSTENIBLE**

AUTO No. 077

**“POR MEDIO DEL CUAL SE REALIZA UN REQUERIMIENTO”**

*Por la cual se sustrae un área de la Reserva Forestal del Pacífico para el desarrollo de las actividades de construcción del Macroproyecto de Vivienda de Interés Social Nacional Ciudadela San Antonio en el Distrito de Buenaventura, departamento del Valle del Cauca y se adoptan otras determinaciones.*

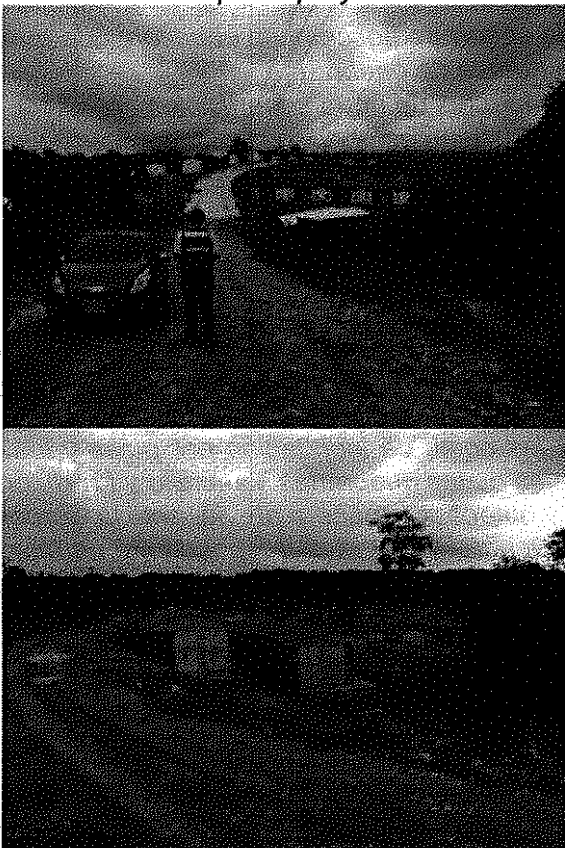
- El proyecto tiene prevista la construcción de una ciudadela con un total de 4026 habitaciones. En el momento de la visita técnica existen 568 habitaciones

Fotos A. Fases de la ejecución del Macroproyecto de vivienda, a la fecha de la visita técnica. Construcción 1 (3° 50' 48"N; 77° 0' 26"W) (izquierda) y Construcción 2 (3° 50' 35"N; 77° 0' 23"W) (derecha).

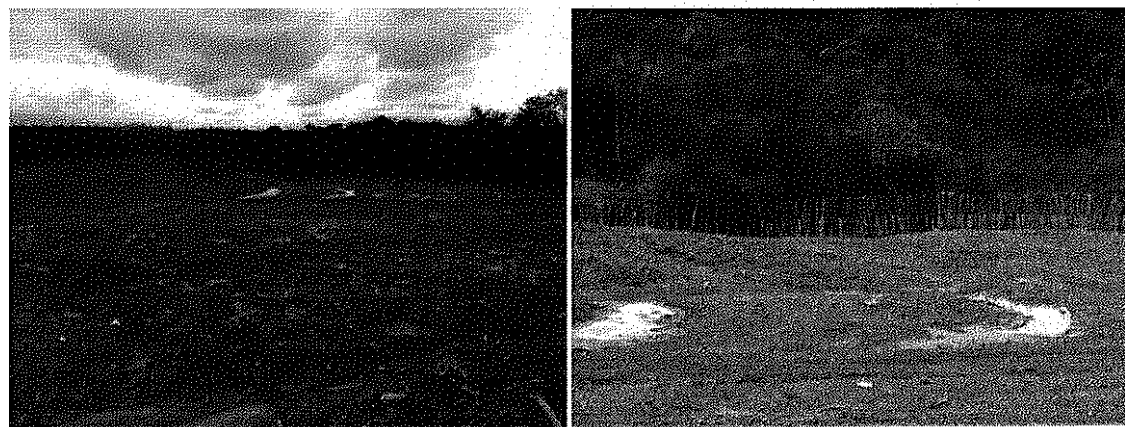
- Los botaderos para la disposición de material extraído de las excavaciones, han sido diseñados y ubicados en los flancos hacia las áreas inundables del estero San Antonio. Uno de los botaderos presenta fallas de estabilidad, debido a que la obra de ingeniería dispuesta para la contención del material en la parte baja colapsó. La anterior situación,

produjo el deslizamiento del material del botadero hasta las cotas máximas de inundación del mencionado estero, generando sedimentación y pérdida de la vegetación del ecosistema de manglar presente. Se evidencia que para la ejecución del proyecto, no se está teniendo en cuenta la protección del estero sobre sus cotas máximas de inundación. Por otra parte, no se están tomando las medidas necesarias para evitar la afectación del estero, dado que se sigue disponiendo más material en el botadero donde se identificó la afectación, y se siguen utilizando las mismas obras de ingeniería para la contención de material en otros botaderos aledaños que también limitan con las cotas máximas de inundación del estero. (Fotos H).

Fotos H. 3° 50' 55"N; 77° 0' 37"W. Área de botadero y obra de contención del material hacia la zona de inundación del estero San Antonio.

y medidas respectivas para que el desarrollo de las actividades del proyecto no afecten la zona de manglar. Lo anterior, dado que específicamente el establecimiento de botaderos para el material extraído de las obras de construcción, está afectando áreas de inundación del estero San Antonio, debido a que las obras de contención del material dispuesto están presentando fallas, lo que ha producido el deslizamiento del material hacia la zona inundable.

- a. La ejecución de las medidas necesarias para corregir el funcionamiento de las obras de contención del material dispuesto en la parte baja del botadero donde ha colapsado y que ha producido la afectación puntual del estero, según lo evidenciado en las consideraciones del presente concepto técnico.

- b. La evaluación de la estabilidad de estas mismas obras de contención también dispuestas sobre los otros botaderos.
- En el marco del seguimiento para la obligación relacionada con la permanencia de fragmentos de bosque natural como áreas testigo del ecosistema natural intervenido, solicitar la cartografía en formato físico y digital (archivos nativos), con los diseños urbanísticos actualizados o finales del macroproyecto de vivienda San Antonio donde se identifique la propuesta de ubicación de los fragmentos o Áreas testigo de bosque natural, que se mantendrán.
