MINISTERIO DE AMBIENTE Y DESARROLLO SOSTENIBLE

AUTO No. _____

“Por el cual se efectúa un seguimiento y se adoptan otras determinaciones”

Que mediante la Resolución No. 2112 del 28 de noviembre de 2012, la Dirección de Bosques, Biodiversidad y Servicios Ecosistémicos del Ministerio de Ambiente y Desarrolló Sostenible, autorizó la sustracción temporal de 3,14 hectáreas de la reserva forestal del Pacífico establecida por la Ley 2^a de 1959, para el establecimiento de un sitio de disposición final de material sobrante, en el desarrollo del proyecto de construcción de la doble calzada sector Cisneros (PR51+000) – Loboguerrero (PR61+500).

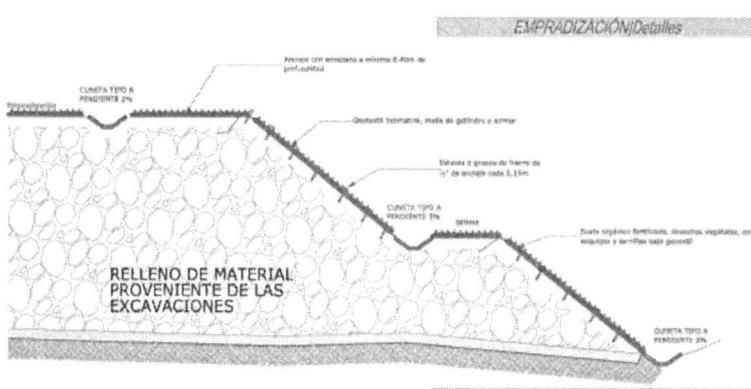
Gráficamente la actividad de revegetalización se desarrolló de la siguiente manera:

- Preparación de los taludes dejando la rasante estipulada en los planos, de acuerdo con la pendiente y las características de las obras de infraestructura planteadas.
- La revegetalización se realizó en temporada de lluvias, reforzándolo con actividades de riego suplementario.
- Acompañado a este proceso de revegetalización se utilizó una capa de suelo orgánico remanente de las excavaciones de otras áreas, donde se pudo implementar la utilización de la parte superficial de suelos removidos en otras zonas.

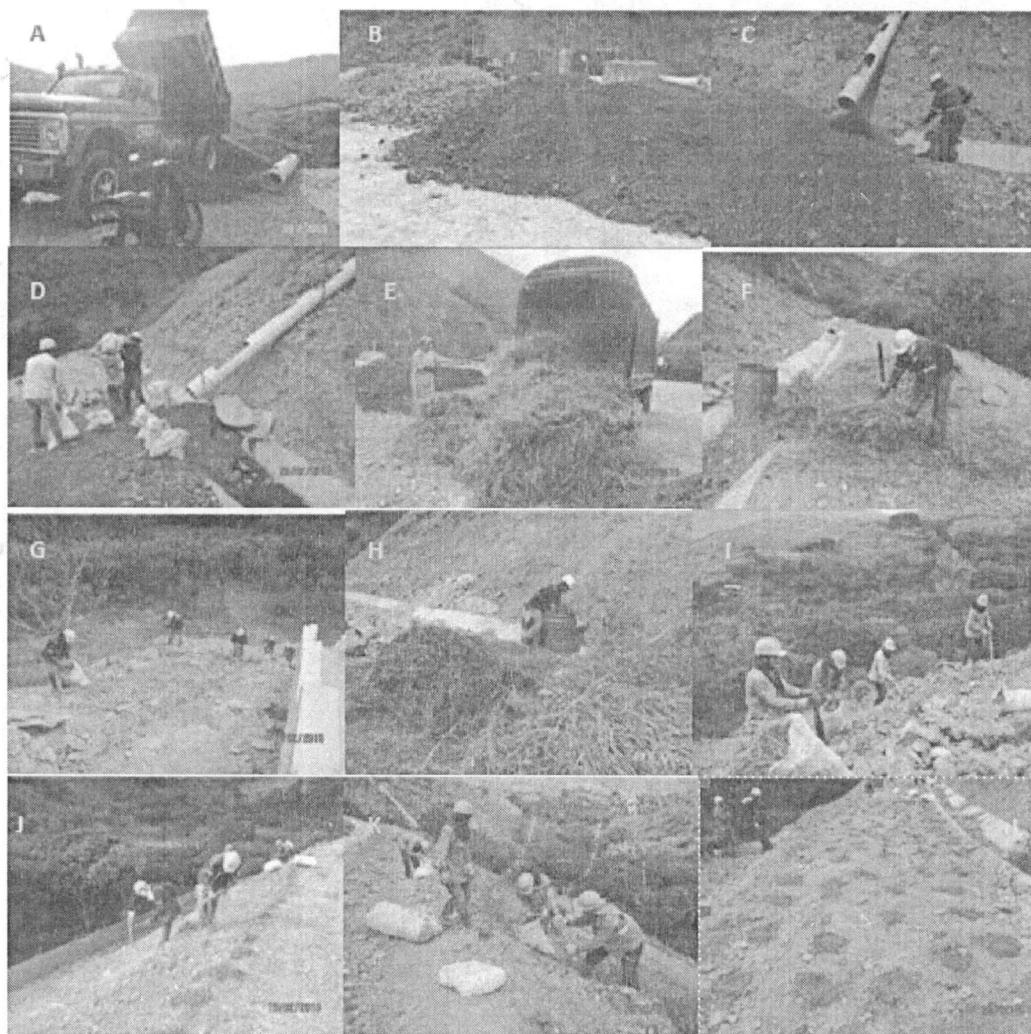
(A) Descargue de tierra para siembra **(B)** Tierra descargada en la parte alta de la terraza. **(C y D)** Acarreo manual de la tierra hasta cada terraza **(E)** Descargue de estolones de pasto estrella **(F y H)** Hidratación y manejo de los estolones de pasto con hormonagro **(G, I)** Acarreo manual de estolones de pasto **(J, K y L)** Siembra de estolones de pasto.

Dadas las condiciones del terreno (Residuos Rocosos), la zona no presenta materia orgánica elemento vital para permitir el establecimiento de cobertura vegetal, por esta razón el concesionario utilizó tierra como sustrato orgánico para la siembra dentro de los taludes, con el objetivo de garantizar el establecimiento de la cobertura vegetal plantada.

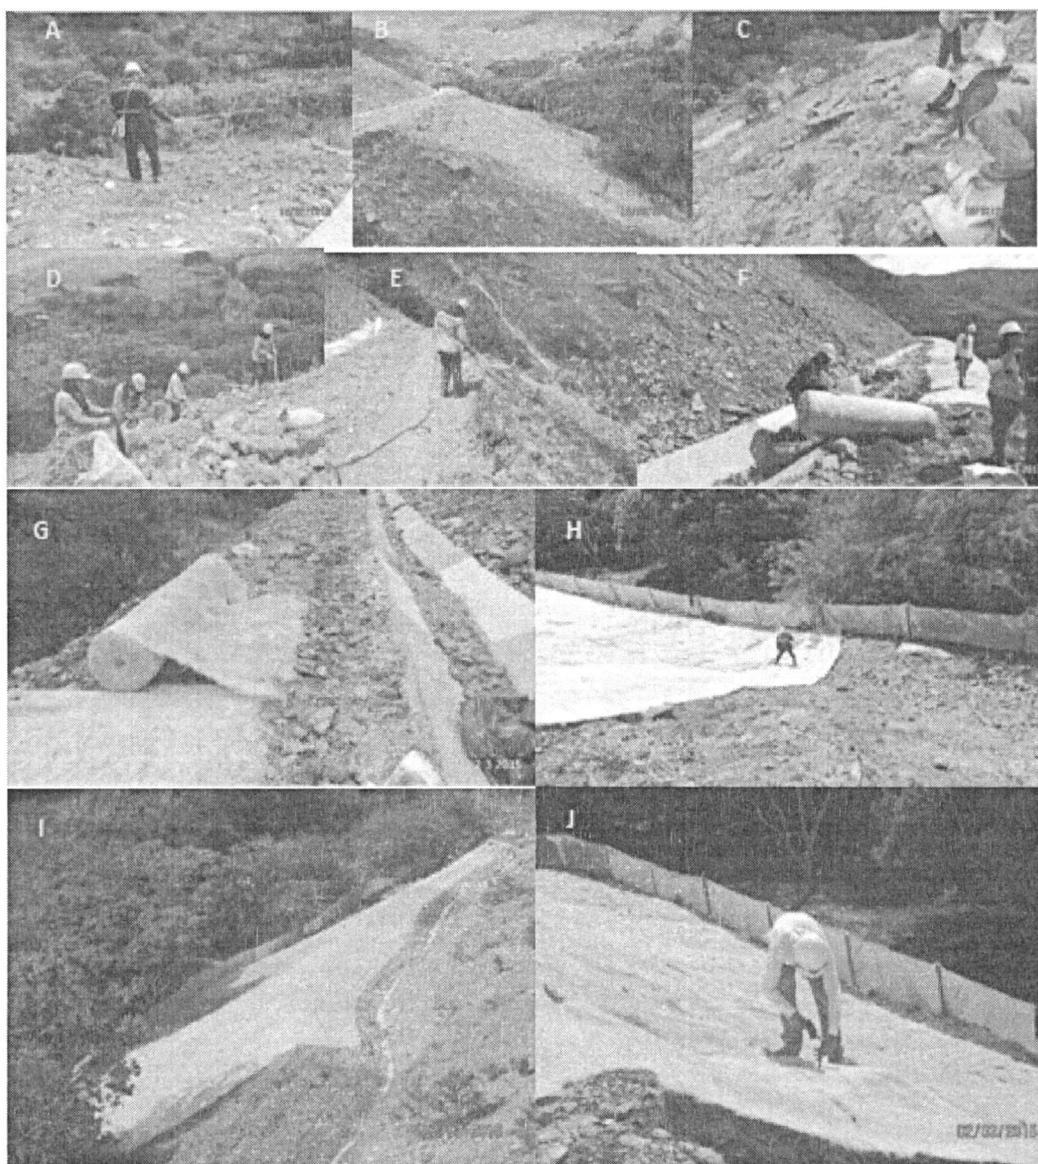
(A, B, E) Riego de las áreas sembradas **(C y D)** Siembra de los estolones de pasto. **(F, G, H; I)** Instalación de biomanto **(I)** Instalación de ganchos para estabilidad del biomanto

Indica el documento que el establecimiento del pasto estrella dentro de los taludes y terrazas se realizó con estolones dispuestos en punto; ya que el sustrato de los taludes y terrazas (roca), no permitió la siembra en línea por las condiciones del terreno y la pendiente, de esta manera, una vez realizado el hoyo para la siembra del estolón se cubrió con el sustrato (tierra), de tal manera que las yemas tuvieran en contacto con la materia orgánica para enraizar con facilidad.

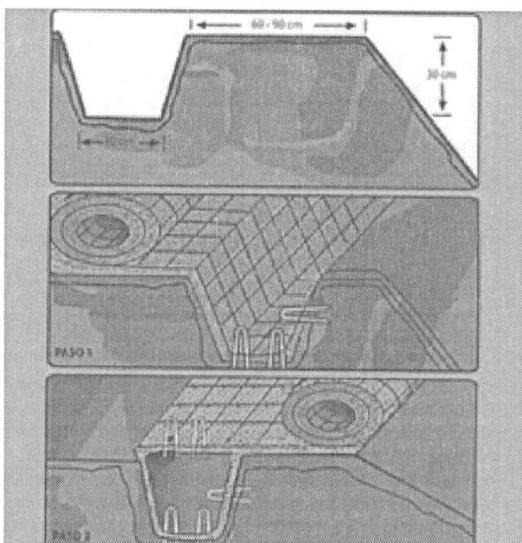
Esquema de instalación de biomanto

Describe el documento que una vez establecida la cobertura vegetal se procedió al establecimiento del geomanto, el cual es una fibra natural de coco-fique; la metodología de instalación de esta cobertura fue a través de la conformación de zanjas de 20 – 30 X 30 centímetros al inicio de la terraza, donde se ancló el biomanto con material excavado y luego se descolgó sobre los taludes.

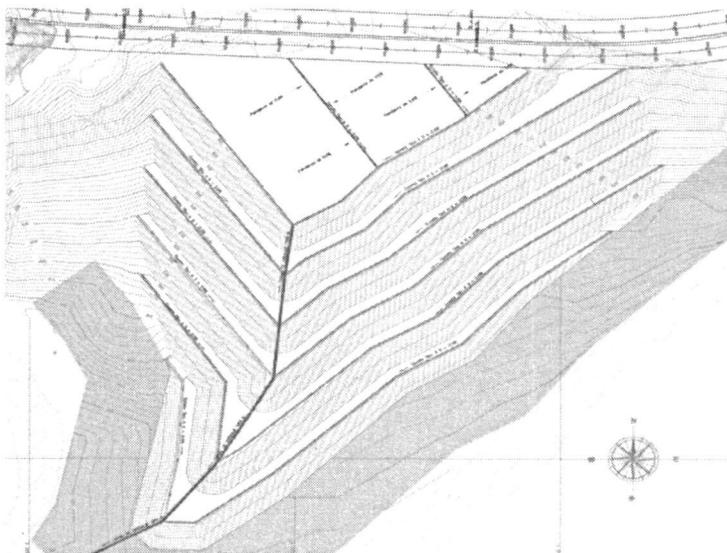
Identificación de los taludes establecidos dentro del SDFMS La Chapa

Indica el Concesionario que para el programa de seguimiento y monitoreo del plan de rehabilitación, se estableció una distribución del área del SDFMS, que para efectos de una mayor comprensión de la ubicación de los sitios sembrados, el Concesionario las denomina de la siguiente manera:

- Talud 1 al talud 5 de abajo hacia arriba en el lado este
- Talud 6 al talud 10 de abajo hacia arriba en el lado oeste
- Terraza superior como el área plana adjunta a la vía Buga-Buenaventura.

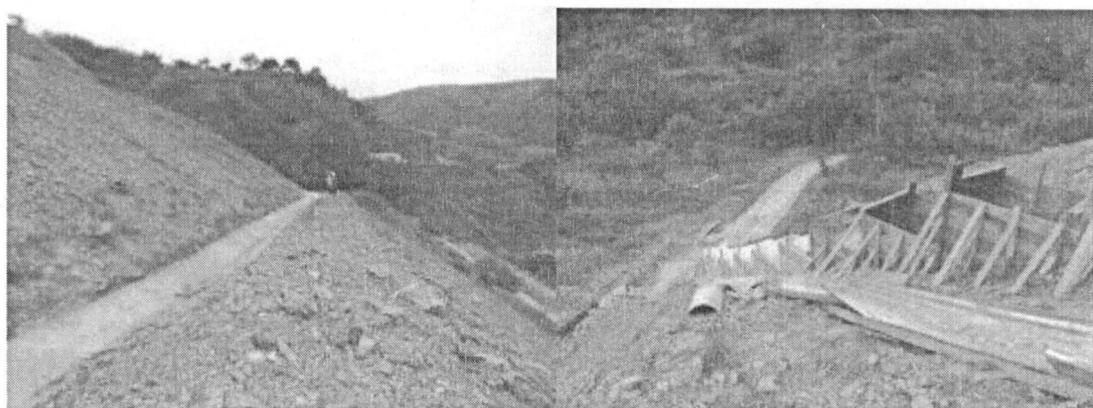
- El SDFMS La Chapa, presenta una capacidad máxima de material estéril a depositar de 365000 m³, una vez alcanzado este volumen el Consorcio ECC inició el manejo morfológico del área a través de fases ascendentes superpuestas del material (terrazas).
- Se realizó la construcción de seis (6) terrazas con la adecuación del sistema de drenaje, a través de la construcción de cunetas dispuestas en forma de espina de pescado, que conducen el agua de escorrentía a un canal disipador, el cual la transporta por dicha infraestructura al río Dagua.

Cuneta en la zona basal del Talud.

Canal disipador
