"Por la cual se impone una medida preventiva y se adoptan otras determinaciones"

**LA DIRECTORA DE BOSQUES, BIODIVERSIDAD Y SERVICIOS  
ECOSISTÉMICOS DEL MINISTERIO DE AMBIENTE Y DESARROLLO  
SOSTENIBLE**

**Tabla 2. Análisis multitemporal de imágenes satelitales en el predio**

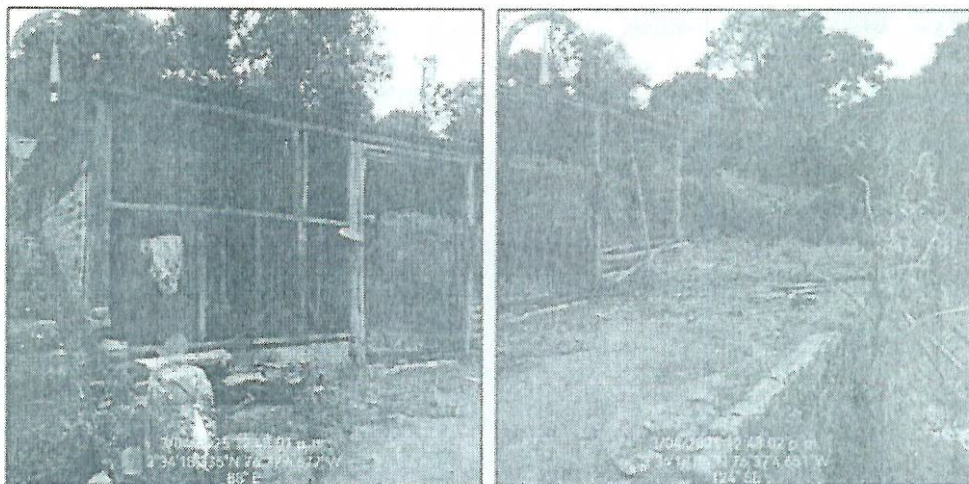
**Fotografías 1 y 2. Infraestructura C -Identificada en el año 2018 - Depósito de cosechas.**

En inmediaciones de las coordenadas  $W 76^{\circ} 37' 4,61'' - N 3^{\circ} 34' 18,29''$ , se ubicó la Infraestructura C, la cual también fue identificada en la imagen satelital de 2018. Esta estructura construida con base de cemento, paredes de ladrillo, guadua, y techo de zinc, es usada como depósito de cosecha.

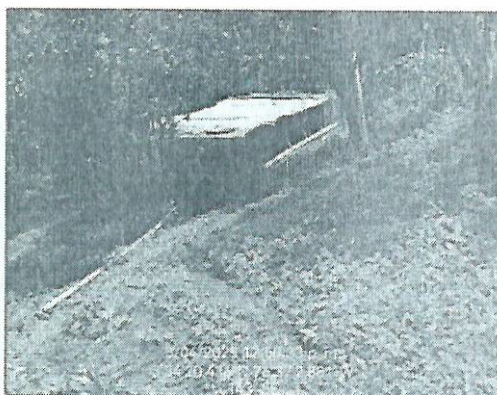
Fotografía 5. Galpón.

madera y techo de zinc. Esta construcción corresponde a la Infraestructura No. 2 del análisis multitemporal realizado y fue identificada en la imagen satelital del 22 de febrero de 2024.

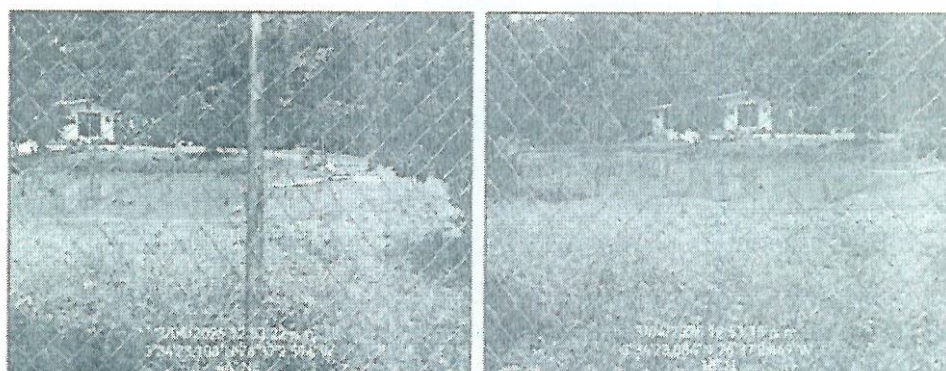
Fotografías 6 y 7. Vivienda rural campestre.

Desde las coordenadas W 76° 37' 2,449" – N 3° 34' 23,084", se observó la denominada Infraestructura No. 3. Esta corresponde, a la infraestructura deportada por la CVC en enero de 2024 como "una vivienda rural campestre con un área construida de 120 m<sup>2</sup>". Según los datos disponibles, esta vivienda se encuentra en la franja protectora de la Quebrada El Vergel, lo cual fue verificado durante esta inspección.

En relación con esta infraestructura, al momento de la visita de la Corporación Autónoma Regional que motivó la imposición de la medida preventiva, la construcción se encontraba "en fase final de su etapa constructiva". Sin embargo, al momento de desarrollar la visita, la construcción se encontraba finalizada, razón por la cual se evidencia el incumplimiento relacionado de la medida preventiva impuesta por la Corporación Autónoma Regional

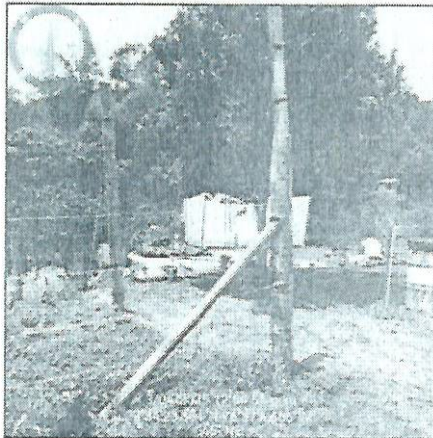
Fotografía 11. Construcción encerrada en malla y plancha.

Respecto a la denominada Infraestructura No. 7 ubicada en cercanías de las coordenadas W 76° 37' 4,666" – N 3° 34' 23,504", se evidenció una intervención en un área aproximada de **20m<sup>2</sup>**, cerrada con poli sombra blanca y un techo de zinc. Junto a esta construcción, se observa una plancha de cemento con un área aproximada de 15m<sup>2</sup>. Es decir, las intervenciones en esta área suman un total de 35m<sup>2</sup>.

En cuanto a la identificación del inicio de dicha construcción, fue registrada en la imagen satelital del 21 de enero de 2025. Adicionalmente, no se evidenció que sobre esta se estuvieran desarrollando actualmente obras constructivas.

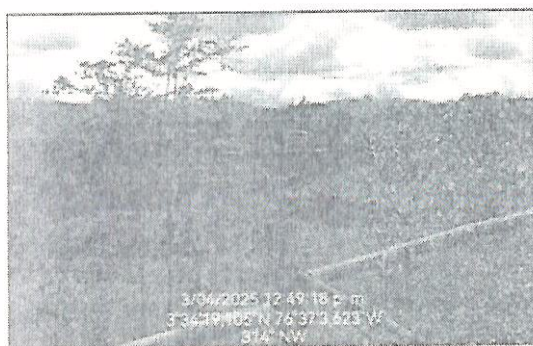
Fotografía 14. Almacén.

En las coordenadas  $W 76^{\circ} 37' 3,623'' - N 3^{\circ} 34' 19,105''$ , con vista hacia el noroeste, se observó una nueva infraestructura correspondiente a un almacén de aproximadamente 12m<sup>2</sup>, construido con paredes de guadua y techo de zinc.
