| MINISTERIO DE AMBIENTE Y<br>DESARROLLO SOSTENIBLE | INFORME FINAL | <br>Sistema Integrado de Gestión |

## EVALUACIÓN AL CUMPLIMIENTO DE CONDICIONES DE ACCESIBILIDAD EN EL MARCO DE LA POLÍTICA DE ATENCIÓN AL CIUDADANO PARA LAS PERSONAS CON DISCAPACIDAD

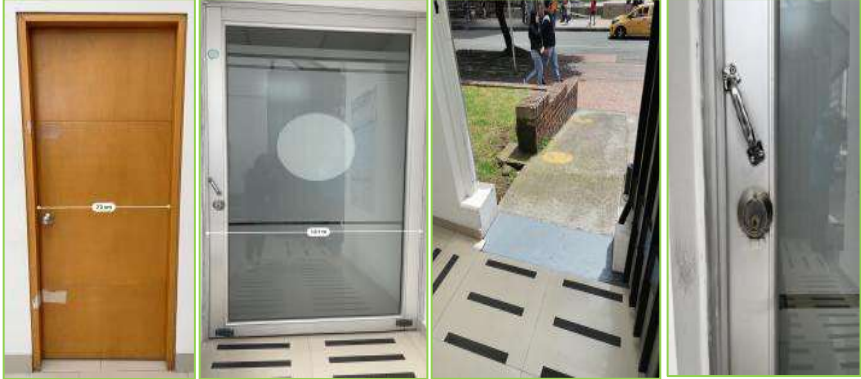
| | <p>Las puertas en el espacio físico de servicio al ciudadano cuentan con tres puertas, con las siguientes características:</p> <p>Puerta de acceso: 105cm (1.050mm) de ancho.<br/>Puertas dentro del espacio físico primer contacto:</p> <ul style="list-style-type: none"> <li>• Ingreso a los módulos de atención: 72cm (720mm) de ancho.</li> <li>• Ingreso al espacio físico de segundo contacto: 121cm (1.210mm) de ancho.</li> </ul> <p>Considerando los valores anteriores recolectados en las pruebas de recorrido efectuadas, se determina que, este <b>CUMPLE PARCIALMENTE</b>, ya que la puerta para el ingreso al interior de los módulos de atención no cuenta con las medidas requeridas en la Norma, esto es importante resaltarlo dado que, a esta Oficina se le menciona que “cuando el volumen de ciudadanos sobrepasa a los funcionarios en el área física de primer contacto, se habilita el ingreso al ciudadano, en la zona de los módulos de atención”; si un ciudadano con discapacidad requiere ingresar al módulo ubicado en el espacio de atención al ciudadano de primer contacto, se limita su accesibilidad a la atención al servicio al ciudadano.</p> <p>De igual modo, la puerta de acceso al espacio de segundo contacto, la cual es vidriada y reflejante, carece de indicadores visuales lo que puede afectar el sentido de orientación del ciudadano, como también indica la UCGA dentro de su acción de mejora la cual no se evidenció su implementación.</p> <p>Dentro del recorrido, se realizó pruebas de manipulación de las perillas y/o manijas, en donde se identificó, que para la puerta de acceso del módulo de primer contacto, este elemento no es de fácil manipulación dado que se imprime un mayor esfuerzo para su apertura, mientras que, para la puerta de ingreso al espacio de segundo contacto, se encontró asegurada con llave para su apertura y no contaba con las manijas específicas que indica la Norma para el acceso de las personas con discapacidad, no dando cumplimiento a las indicaciones del criterio en la NTC 6047:2013; conforme a garantizar la autonomía de las personas con discapacidad en el espacio físico de atención al ciudadano.</p> |

| <b>Acciones de mejora UGCA</b> | 2021 y 2023: “Se verifica que la puerta de ingreso (entrada exterior calle 38) es de tonalidad similar a las paredes interiores del espacio de servicio al ciudadano, se requiere establecer un mecanismo para diferenciar el color.” |

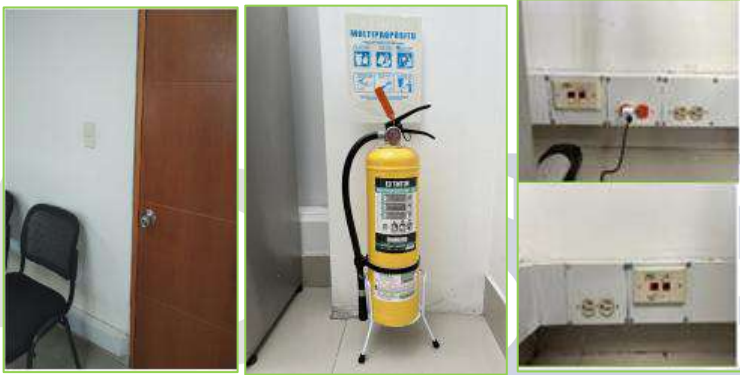
| Observaciones OCI | <p>En relación a los valores recolectados en las pruebas de recorrido, se determinó que este <b>CUMPLE PARCIALMENTE</b>, ya que los equipos, controles e interruptores del punto de atención al ciudadano son de fácil uso, comprensión y están instalados dentro de los parámetros determinados por la Norma dentro de los módulos de atención.</p> <p>Como señala las acciones de mejora de la UCGA, dentro de la Norma se indica instalar <u>señalización</u> en Braille para los equipos, controles e interruptores del espacio de atención al ciudadano; se subraya que en el espacio físico de atención al ciudadano de primer contacto <b>no</b> se evidenció controles y dispositivos de operación tales como tomacorrientes e interruptores eléctricos; hecha esta salvedad, se evidenció un equipo extintor de fuego, el cual no se encontró instalado anclado a la pared con una distancia de 110cm (1.100mm) y 80cm (800 mm) sobre el nivel del piso como lo expresa la NTC 6047: 2013 en su figura 51.</p> |

| Acciones de mejora UCGA | <ol style="list-style-type: none"> <li>1. “Se sugiere que los dispositivos de control sean instalados en una superficie horizontal a una altura entre 80 cm y 90 cm desde el suelo y con una distancia desde el borde de la superficie de 30 cm.”</li> <li>2. “Se recomienda la instalación de cajas de alarma de incendios que garanticen una altura entre 100 cm y 110 cm sobre el nivel del piso.”</li> <li>3. “Los interruptores eléctricos podrían contar con placas de pulsación grandes.”</li> <li>4. “Se sugiere que los controles importantes cuenten con información en señales táctiles y braille.”</li> </ol> |

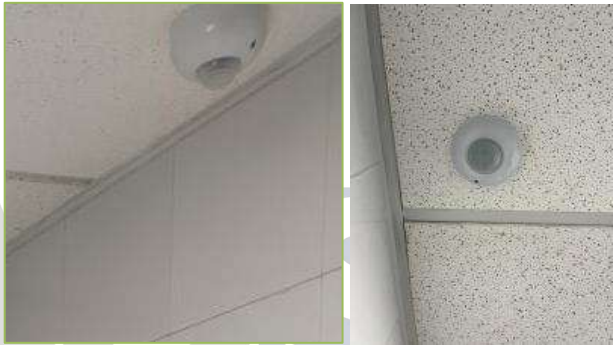
| <b>Observaciones OCI</b> | <p>En relación a los valores recolectados en las pruebas de recorrido, se determinó que este <b>CUMPLE PARCIALMENTE</b>, en orden a que se encontraron los cuartos de baño dentro del espacio físico de atención al ciudadano de segundo contacto, estos cuentan con iluminación artificial con sensor de movimiento automatizado sin temporizador e iluminación natural para el cuarto de baño accesible, asimismo con una superficie antideslumbante y firme, aunque los accesorios y las instalaciones sanitarias no contrastan visualmente con los elementos y la superficie. Como señala las acciones de mejora de la UCGA, es necesario contar con la medición de un luxómetro (light meter), para establecer los niveles y dar cumplimiento con los lineamientos requeridos por la Norma.</p> <p>No se evidenció elementos de señalización para la localización autónoma de los cuartos de baño, así como indicación que diferencie que el cuarto de baño accesible está habilitado para el servicio de ambos sexos, lo cual es conveniente como lo indica la NTC 6047:2013 para la asistencia de los ciudadanos con discapacidad.</p> |

| <b>Acciones de mejora UCGA</b> | 1. “Se recomienda adecuar las instalaciones en el punto de atención a la ciudadanía para adecuar el baño de hombres que no cuenta con el área requerido para dar cumplimiento a los requisitos definidos en la norma técnica.”<br>7. “Para el baño de hombres, se requiere reconfigurar el área, para permitir cumplir con la distancia mínima desde el sanitario a la pared adyacente, el cual debe ser de 25 cm.”<br>16. “Analizando el área de atención a la ciudadanía, se recomienda adecuar en el área de los dos baños (hombre y mujer) para construir un único baño que cuente con la totalidad de requisitos definidos en la norma técnica.” |

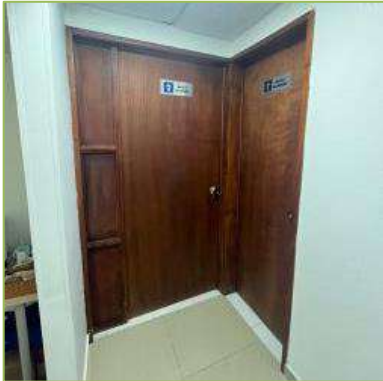
| Observaciones OCI | <p>Considerando la información recolectada en las pruebas de recorrido efectuadas, se determinó que este <b>CUMPLE PARCIALMENTE</b>, ya que la puerta del baño accesible tiene un ancho no obstruido de 80cm (800mm), según los límites, la Norma recomienda un mínimo de 85cm (850mm). Este criterio aplica a la estructura para uso público, por lo tanto, estas deben estar diseñados para brindar servicio a una variedad ilimitada de usuarios; se evidenció que para el cuarto de baño accesible la manija no es de fácil manipulación dado que se imprime un mayor esfuerzo para su apertura; conforme a las acciones de mejora de la UCGA la apertura de las puertas de los cuartos de baño debe permitir el acceso desde el exterior en caso de emergencia como lo establece la NTC 6047:2013.</p> |

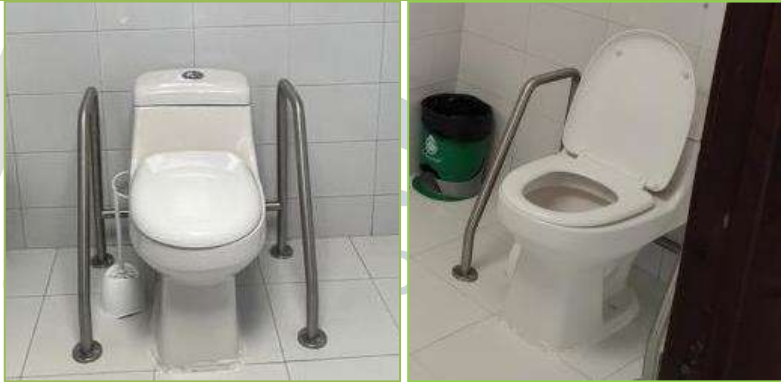
| Observaciones<br>OCI | Considerando la información recolectada en las pruebas de recorrido efectuadas, se determinó que este <b>CUMPLE</b> , ya que, para el cuarto de baño accesible, las barras de agarre se encontraron ubicadas por encima del asiento del sanitario, cumpliendo con los lineamientos de la NTC 6047:2013. |

| Acciones de mejora UCGA | 8. <i>"Se requiere reconfigurar la instalación de las barras de agarre, las cuales deben estar a una distancia de 40 cm, desde el eje de esta, hasta el centro del sanitario."</i> |

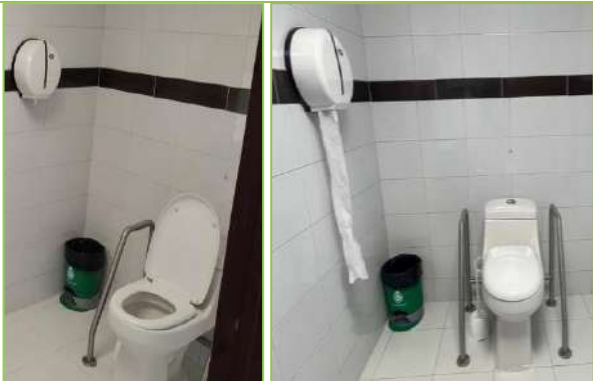
| Observaciones<br>OCI | Considerando la información recolectada en las pruebas de recorrido adelantadas, se determinó que este <b>NO CUMPLE</b> , ya que, en el cuarto de baño señalado “mujeres” el cual es el cuarto de baño accesible, el dispensador de papel higiénico se encuentra a una altura superior a la indicada por la Norma, tal como indica la acción de mejora dada por la UCGA el dispensador debe ser reubicado en cumplimiento de la NTC 6047:2013. |

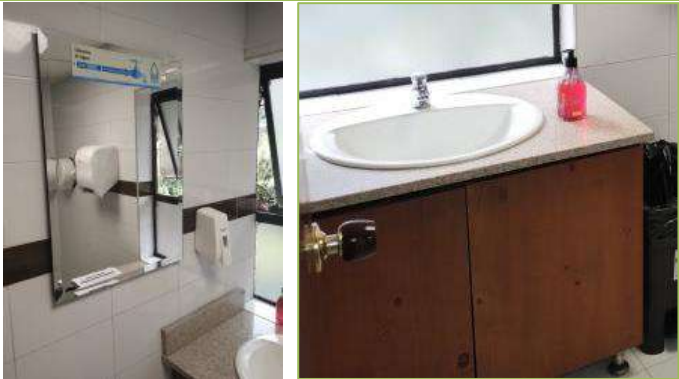
| Observaciones<br>OCI | <p>Analizando la información recolectada en las pruebas de recorrido, se determinó que este <b>NO CUMPLE</b>, se evidenció que el espacio debajo del lavamanos contó con obstrucción para las rodillas, el espejo no está ubicado encima del lavamanos, la repisa combinada con el lavamanos cuenta con una altura de 76cm (760mm) cuando la Norma indica una altura de 85cm (850mm), también evidenciadas por la UCGA y establecidas como acciones de mejora.</p> |

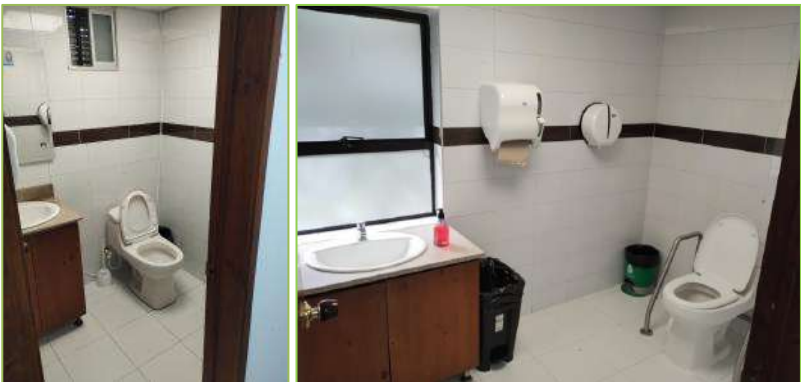
| Observaciones<br>OCI | <p>Verificada la información recolectada en las pruebas de recorrido efectuadas, se determinó que este <b>NO CUMPLE</b>, la alarma no se ha implementado en los cuartos de baño, aunque la UCGA emitió la acción de mejora en el informe de 2021 y continúa con la petición en el informe de 2023 por los que se evidencia una reiteración en lo indicado por la UCGA; se recomienda implementar la alarma de emergencia para alertar si el ciudadano requiere asistencia, dado que no pueda alertar verbalmente o movilizarse para pedir asistencia.</p> |

| Acciones de<br>mejora UCGA | <p>2. “Se recomienda la instalación de alarmas de asistencia en caso de emergencia en las instalaciones sanitarias del área de atención a la ciudadanía.”</p> <p>14. “Se requiere instalar una alarma de emergencia visual, para alertar a las personas sordas o con deficiencia auditiva.”</p> |

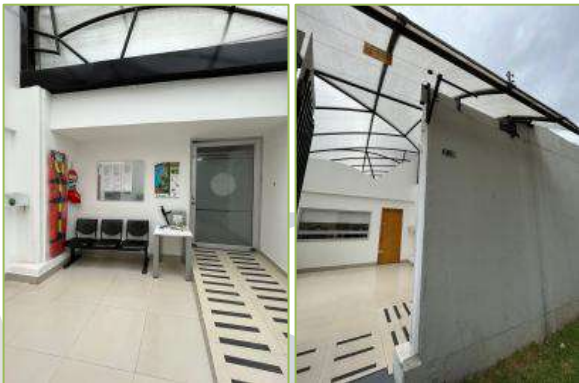
| Observaciones OCI | Considerando la información recolectada en las pruebas de recorrido efectuadas, se determinó que este <b>CUMPLE PARCIALMENTE</b> , aunque la UCGA indicó acción de mejora de señalización, esta no se ha implementado, dado que en el acceso a los espacios físicos destinados al servicio al ciudadano si bien no se evidenció líneas de visión obstruida, falta señalización accesible dentro de las líneas de visión. |

| Acciones de mejora UCGA | <i>“Se sugiere una fácil identificación en el número del asiento para las personas con discapacidad visual.”</i> |

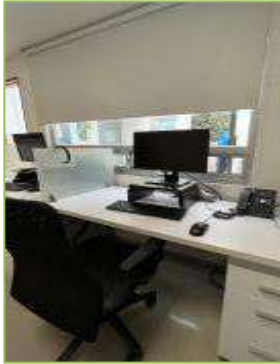
| Observaciones OCI | En las pruebas de recorrido efectuadas, se determinó que este <b>CUMPLE PARCIALMENTE</b> , debido a que, en adelantando dentro de los siguientes subcriterios se observó que cumplía parcialmente varios de estos o que no fue posible verificar su cumplimiento. |

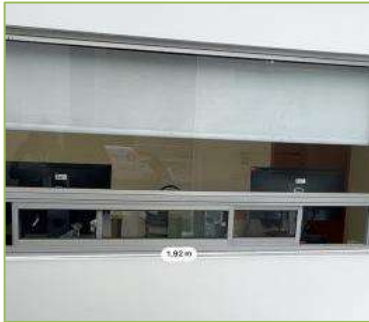
| Observaciones OCI | En las pruebas de recorrido, se determinó que este <b>CUMPLE PARCIALMENTE</b> , ya que, al contar con una separación de vidrio de seguridad, se debe implementar un sistema de aumento en la audición (sistema de inducción en bucle), aunque la UCGA indicó esta acción de mejora, en las pruebas de recorrido no se evidenció implementado. Ante este requisito, se sugiere, instalar dicho sistema y la señalización pertinente para para brindar asistencia a las personas que usan ayudas auditivas, y deben estar marcadas claramente con la simbología adecuada, además se recomienda la reubicación de las pantallas del computador a un costado, para evitar que el ciudadano presente dificultad para leer los labios del asesor que lo atiende. |

| Acciones de mejora UCGA | "Se sugiere contar con un sistema de aumento de audición (bucle) en el área de recepción y mostradores." |

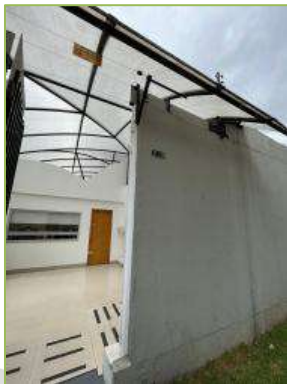
| Observaciones OCI | En las pruebas de recorrido, se determinó que, este requisito <b>CUMPLE PARCIALMENTE</b> , ya que, el acceso al espacio físico de atención al ciudadano es de fácil ubicación, la llegada a los mostradores es intuitiva y se encuentran cerca de la entrada principal, no obstante, la ubicación del espacio físico de atención al ciudadano no está debidamente señalada desde afuera de las instalaciones. Por lo tanto, se recomienda, la instalación de señalización <u>que identifique el área de atención prioritaria y el ingreso al espacio físico de atención como se evidencian en las imágenes anteriores</u> son propicias para el cumplimiento de la NTC 6047:2013. |

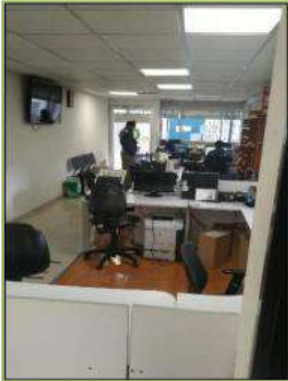
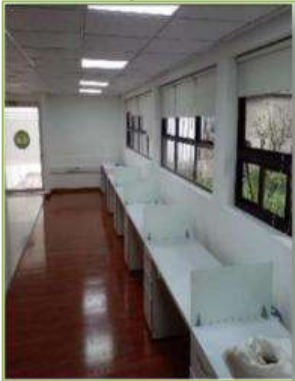
| | <p><b>Observaciones OCI</b></p> <p>En las pruebas de recorrido efectuadas, se determinó que, este requisito <b>CUMPLE PARCIALMENTE</b>, ya que, se realizó las adecuaciones de los módulos de atención, en el espacio físico de atención al ciudadano de segundo contacto como se evidencia en las imágenes anteriores; ahora bien simultáneamente se habilitó los módulos de atención (de primer contacto) al ciudadano en la anterior ventanilla única de recepción de correspondencia de la Autoridad Nacional de Licencias Ambientales (ANLA), estos módulos de atención (de primer contacto) habilitados no cumplen con las directrices de accesibilidad en la atención al ciudadano con discapacidad, considerando que, la altura del mostrador es de 85cm (850mm), cuando la Norma no considera la altura mayor a 80cm (800mm), asimismo, no cuenta con aproximación frontal por parte de los usuarios de sillas de ruedas para el cumplimiento de la NTC 6047:2013.</p> |

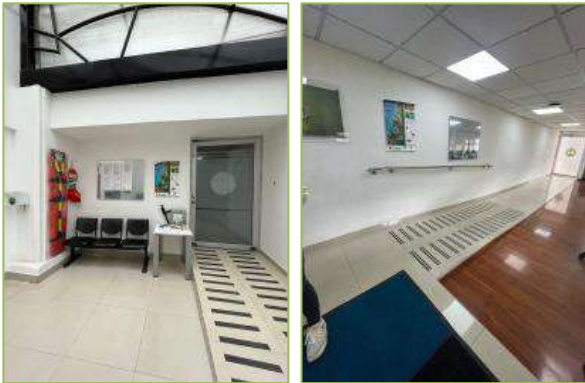
| Observaciones OCI | <p>En la verificación adelantada por esta oficina en las pruebas de recorrido, se determina que, este requisito <b>NO ES POSIBLE DE VERIFICAR SU CUMPLIMIENTO</b>, ya que, el espacio físico de atención al ciudadano de primer contacto cuenta con iluminación natural en el área común, mientras que el área interna de los módulos cuenta con iluminación artificial; para el espacio físico de atención al ciudadano de segundo contacto este cuenta en mayor medida con iluminación artificial, de acuerdo a lo anterior la UCGA indicó acción de mejora en donde se establezcan los niveles requeridos en la NTC 6047:2013, por medio de medición con luxómetro (light meter).</p> |

| Acciones de mejora UCGA | 2. "Se sugiere contar con instrumentos para medir los niveles de Lux" |

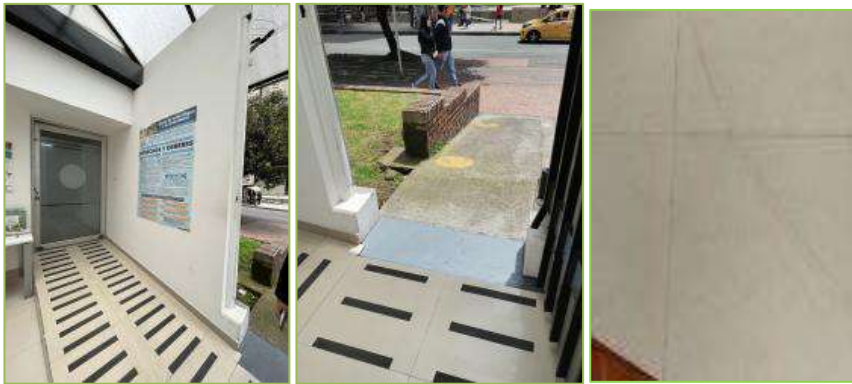
| Observaciones OCI | <p>Considerando la información recolectada en las pruebas de recorrido, se determinó que, este requisito <b>CUMPLE PARCIALMENTE</b>, en orden a que la acción de mejora dada por la UCGA, no se ha implementado, se constató que las superficies de los pisos es de baldosa tipo porcelanato y que cuenta con características</p> |

| | de reflejo que llegasen a deslumbrar la visión de los ciudadanos, mientras que, las cintas antideslizantes y el antideslumbramiento de las superficies de acuerdo con la acción de mejora deben contar con un mantenimiento constante para su debida utilización . |

| Acciones de mejora UCGA | 1. "Es conveniente realizar acciones para evitar los reflejos que puedan causar confusión, debido al uso inadecuado de acabado de pisos."<br>2. "Se requiere realizar mantenimiento a las cintas antideslizantes – antideslumbramiento". |

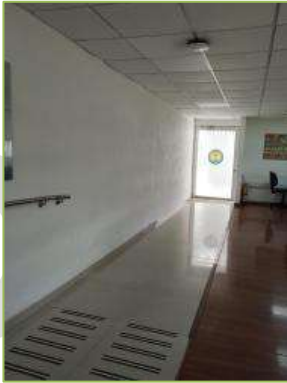
| Observaciones OCI | Considerando la evidencia en las pruebas de recorrido, se determinó que, este requisito <b>CUMPLE</b> , ya que el pasillo cuenta con un ancho de 125cm (1250mm), los pasillos se encuentran en un área abierta de circulación para el espacio físico de atención al ciudadano, conforme a adecuaciones efectuadas posteriores al informe de la UCGA del 2021. |

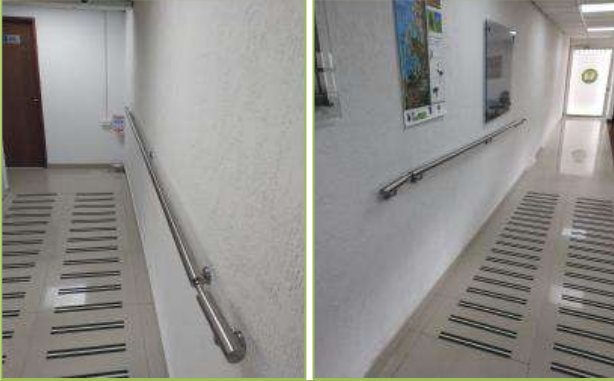
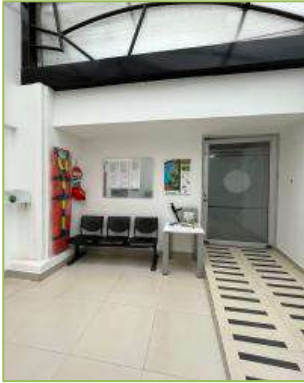
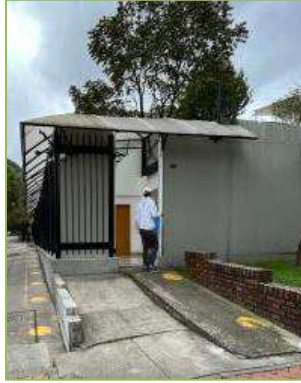
| Observaciones<br>OCI | <p>Con la información recolectada en las pruebas de recorrido, se determina que, este requisito <b>CUMPLE PARCIALMENTE</b>, la UCGA indicó acción de mejora, esta no se ha implementado, en orden a que, en las rampas para el acceso al espacio físico destinado al servicio al ciudadano, no se evidenció pasamanos que permitan el ingreso estable y orientado de los ciudadanos con discapacidad; dentro del espacio de atención al ciudadano de segundo contacto se evidenciaron dos pasamanos. Se sugiere la instalación de pasamanos para el ingreso y movilización de los ciudadanos en el espacio físico de atención al ciudadano, con la finalidad de dar cumplimiento a los lineamientos expuestos en la NTC 6047:2013.</p> |

| Acciones de mejora UCGA | <ol style="list-style-type: none"> <li>1. “Se sugiere una proyección desde cualquier obstrucción lateral del pasamanos de máximo 10 cm.”</li> <li>2. “Se recomienda asegurar una distancia libre mínima de 5 cm bajo el arco en toda la longitud del pasamanos para la marca de los dedos.”</li> <li>3. “Se sugiere instalar un segundo pasamanos, con un perfil más bajo que el primero, a una altura de 70 cm u 75 cm, desde su eje hasta la superficie de una rampa.”</li> </ol> | |

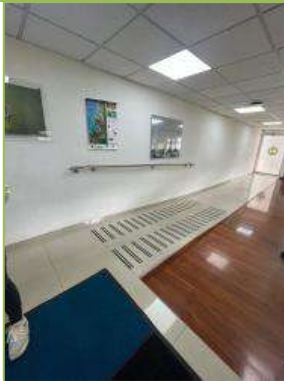
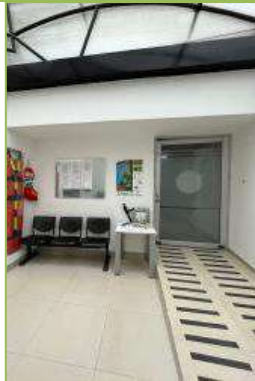
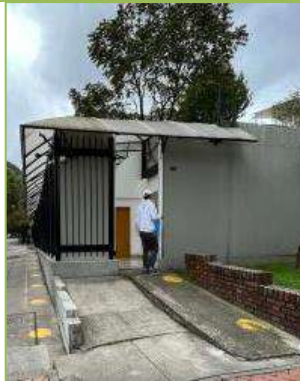
| Observaciones<br>OCI | <p>Los valores recolectados en las pruebas de recorrido, determinaron que este requisito <b>CUMPLE PARCIALMENTE</b>, la UCGA indicó acción de mejora, esta no se ha implementado, dado que en las rampas internas del espacio físico a la atención al servicio al ciudadano se evidenció medidas para aumentar la fricción, en contraste a las rampas de acceso al espacio físico donde no se evidenció adecuación que permita antideslizante de la superficie propicias para el cumplimiento de la NTC 6047:2013.</p> |

| Acciones de<br>mejora UCGA | <ol style="list-style-type: none"> <li>1. "Adecuar la primera rampa de acceso para permitir un espacio libre al comienzo de 120 cm."</li> <li>2. "Se debe instalar pasamanos en un costado de la rampa, ya que actualmente solo se tiene en la pared de la rampa con longitud superior a los 80 cm."</li> </ol> |

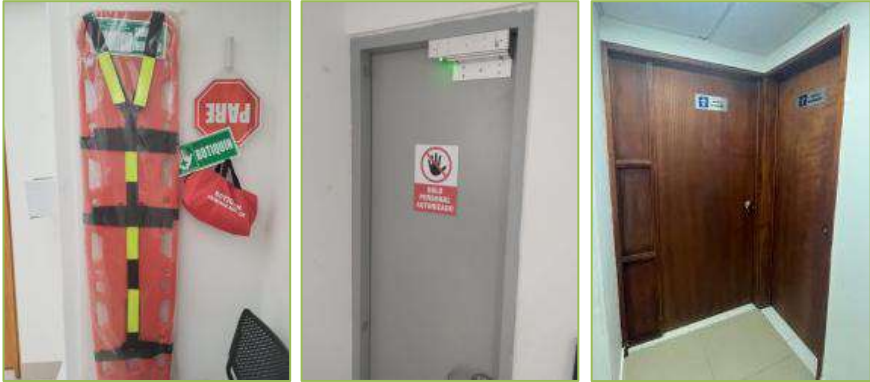
| <b>Observaciones OCI</b> | En la verificación realizada se determinó que, este requisito <b>CUMPLE PARCIALMENTE</b> , la UCGA refirió acción de mejora, la cual no se ha implementado, se observó que la señalización en el espacio físico de atención al ciudadano de primer contacto solo cuenta con señalización de primeros auxilios, mientras que dentro del espacio de segundo contacto se evidenció señalización de los cuartos de baño y restricción de área, estos no son incluyentes y no atienden a la ciudadanía con discapacidad visual, sordoceguera y/o múltiple; para la ciudadanía con sordera, se indica por la UGCA que cuentan con una funcionaria que conoce lenguaje incluyente (lenguaje de señas). Se recomienda realizar las adecuaciones propicias para |

| <b>Acciones de mejora UCGA</b> | <ol style="list-style-type: none"> <li>1. “Se recomienda asegurar la iluminación, claridad y legibilidad de las señales en el punto de atención a la ciudadanía.</li> <li>2. Se requiere instalar señales en alto relieve y en sistema Braille.</li> <li>3. Se recomienda la adquisición e instalación de señales de fabricación robusta, fáciles de cambiar, limpiar y reparar.</li> <li>4. Se sugiere adquirir señalización que atienda a la población sorda, donde pueda recibir información en lenguaje de señas colombiana de acuerdo a la legislación vigente.</li> <li>5. Para la adquisición de señales, se recomienda seleccionar oraciones cortas y palabras sencillas.</li> <li>6. Se sugiere incluir en la adquisición de la señalización, la inclusión de información audible/táctil para personas con discapacidad visual.</li> <li>7. Se recomienda instalar señales de orientación: esquemas, planos, modelos, entre otros.</li> <li>8. La fuente utilizada en la señalización debe ser tipo sans serif (sin serifa), similar a la helvética o arial media</li> <li>9. Las letras usadas en la señalización, deberán tener una altura entre 2 cm y 3 cm por cada metro de distancia de observación.”</li> </ol> |

el cumplimiento de la NTC 6047:2013 como colocar a una altura consistente, en relieve y en Braille, con materiales robustos, fáciles de cambiar, limpiar y reparar la señalización pertinente que permita al ciudadano reconocer los espacios.
